稚咲内砂丘林自然再生事業実施計画書の概要

稚咲内砂丘林自然再生事業実施箇所

堆雪柵の点検

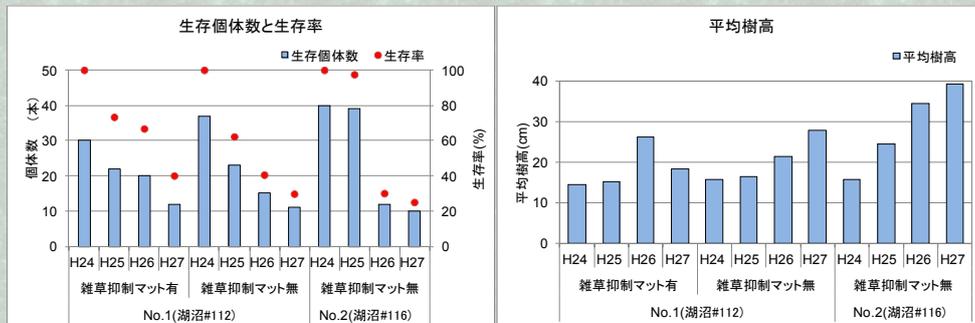
○植栽木の生存率は全体で30%程度であり、今後補植が必要と考えられる。
 ○雑草抑制マットを設置した区の生存率は40%とマットを設置しなかった区よりも高かった。
 ○平成27年は折れ個体が多く、特にNo.1の雑草抑制マットのある区では、平均樹高が前年よりも低くなっていた。
 ○補植を行う場合は、融雪時や降雨時の沼の水位、ササや雑草などの生育状況に留意する必要がある。

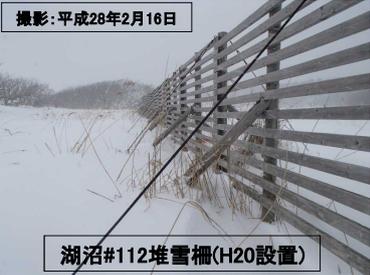
撮影:平成28年2月16日	撮影:平成28年2月16日
湖沼#112堆雪柵(H20設置)	湖沼#119堆雪柵(H20設置)

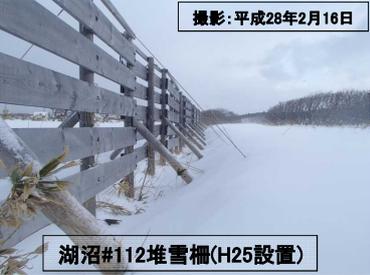
撮影:平成28年2月16日	撮影:平成27年2月3日
湖沼#112堆雪柵(H25設置)	湖沼#116(堆雪柵なし)

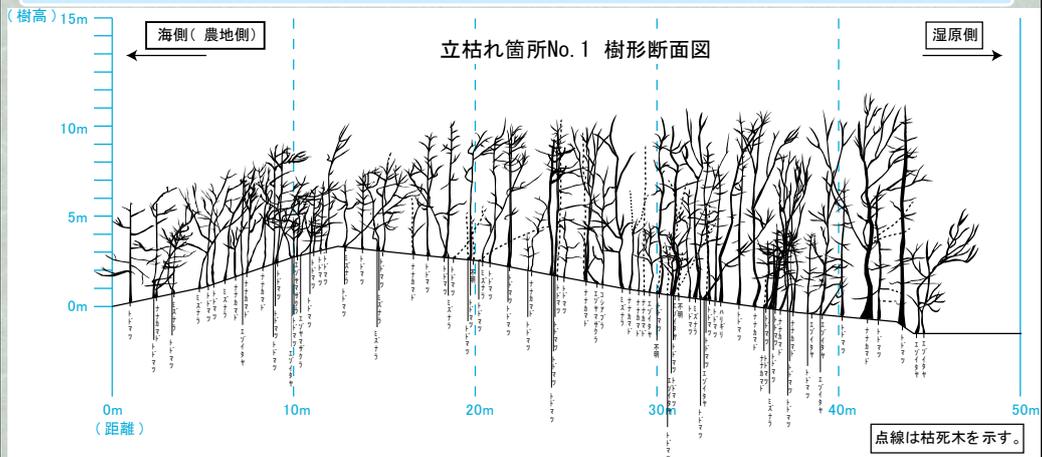
○平成24年調査時とは大きく変わらず、立枯れが集中している箇所にもトドマツ稚樹が多く見られ今後、自然に世代交代が進む見込みである。また、風散布のカバノキ科の種子のほか、ミズナラの種子も確認された。

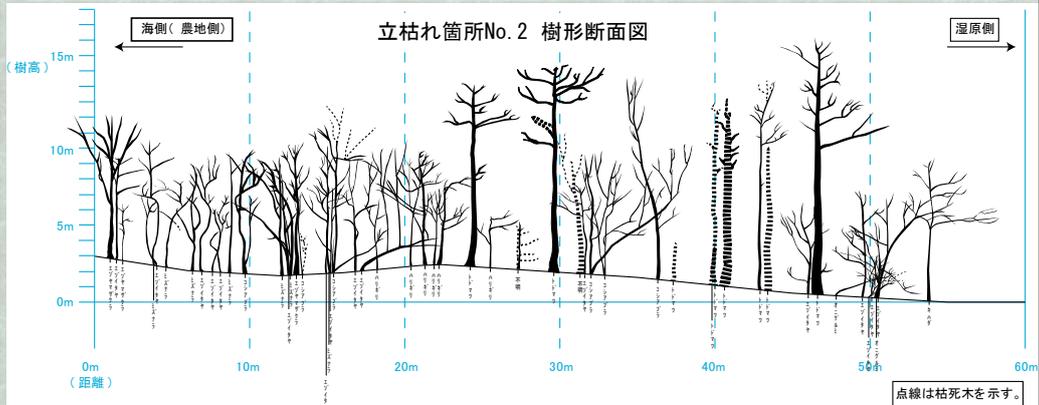
○平成24年度調査と同様であり、10m以上の高木が何らかの影響で枯死し始め、現在は枯死木が目立っているが、下層にも広葉樹が生育しており、林分全体としては自然に更新しているものと思われる。また、動物散布のハリギリの種子が確認された。
