稚咲内砂丘林自然再生事業 平成28年度の実施状況〔概要〕

平成29年6月23日

林野庁 北海道森林管理局

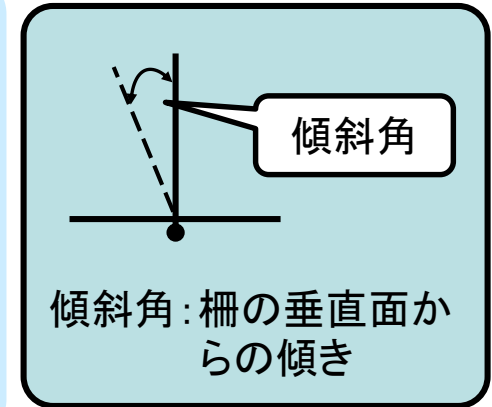
- 湖沼#112の堆雪柵(H20年設置)、湖沼#119の堆雪柵(H25年設置)は、腐れは確認されず、堆雪機能に支障はなかった。
- 湖沼#119の堆雪柵(H20年設置)は、沼への沈み込みや湿原側への傾きが確認されたが、昨年度からの大きな変化はなかった。今後、傾斜状態のモニタリングが必要と考えられた。現段階においては、風下側に雪のたまりがみられたことから、十分に雪溜め効果は発揮されている。

湿原側へ18°の傾斜

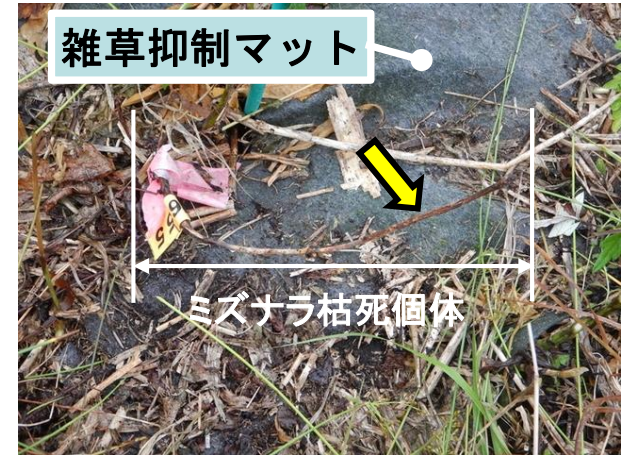
- 植栽木の生存率は全体で36%程度であり、今後補植が必要と考えられる。
- No.1の生存率は約50%であり、前年度より高くなっているが、No.2では22%から17%に低下している。
- 平成28年の平均樹高は、No.1では前年よりも高くなっているが、No.2では折れ個体が多く、前年よりも低くなっている。
- 補植を行う場合は、融雪時や降雨時の沼の水位、ササや雑草などの生育状況に留意する必要がある。

ミズナラ枯死個体

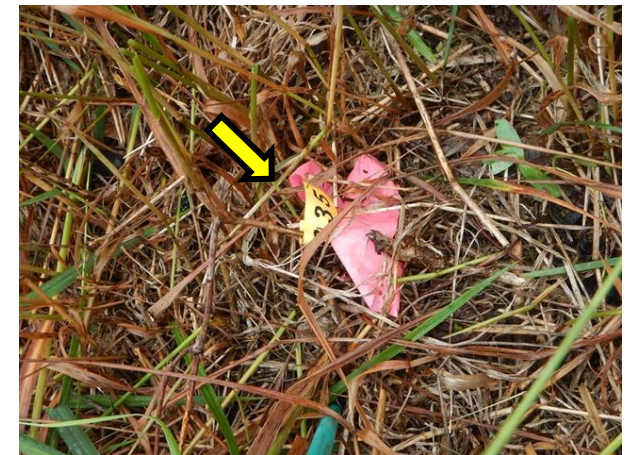
ミズナラ枯死個体

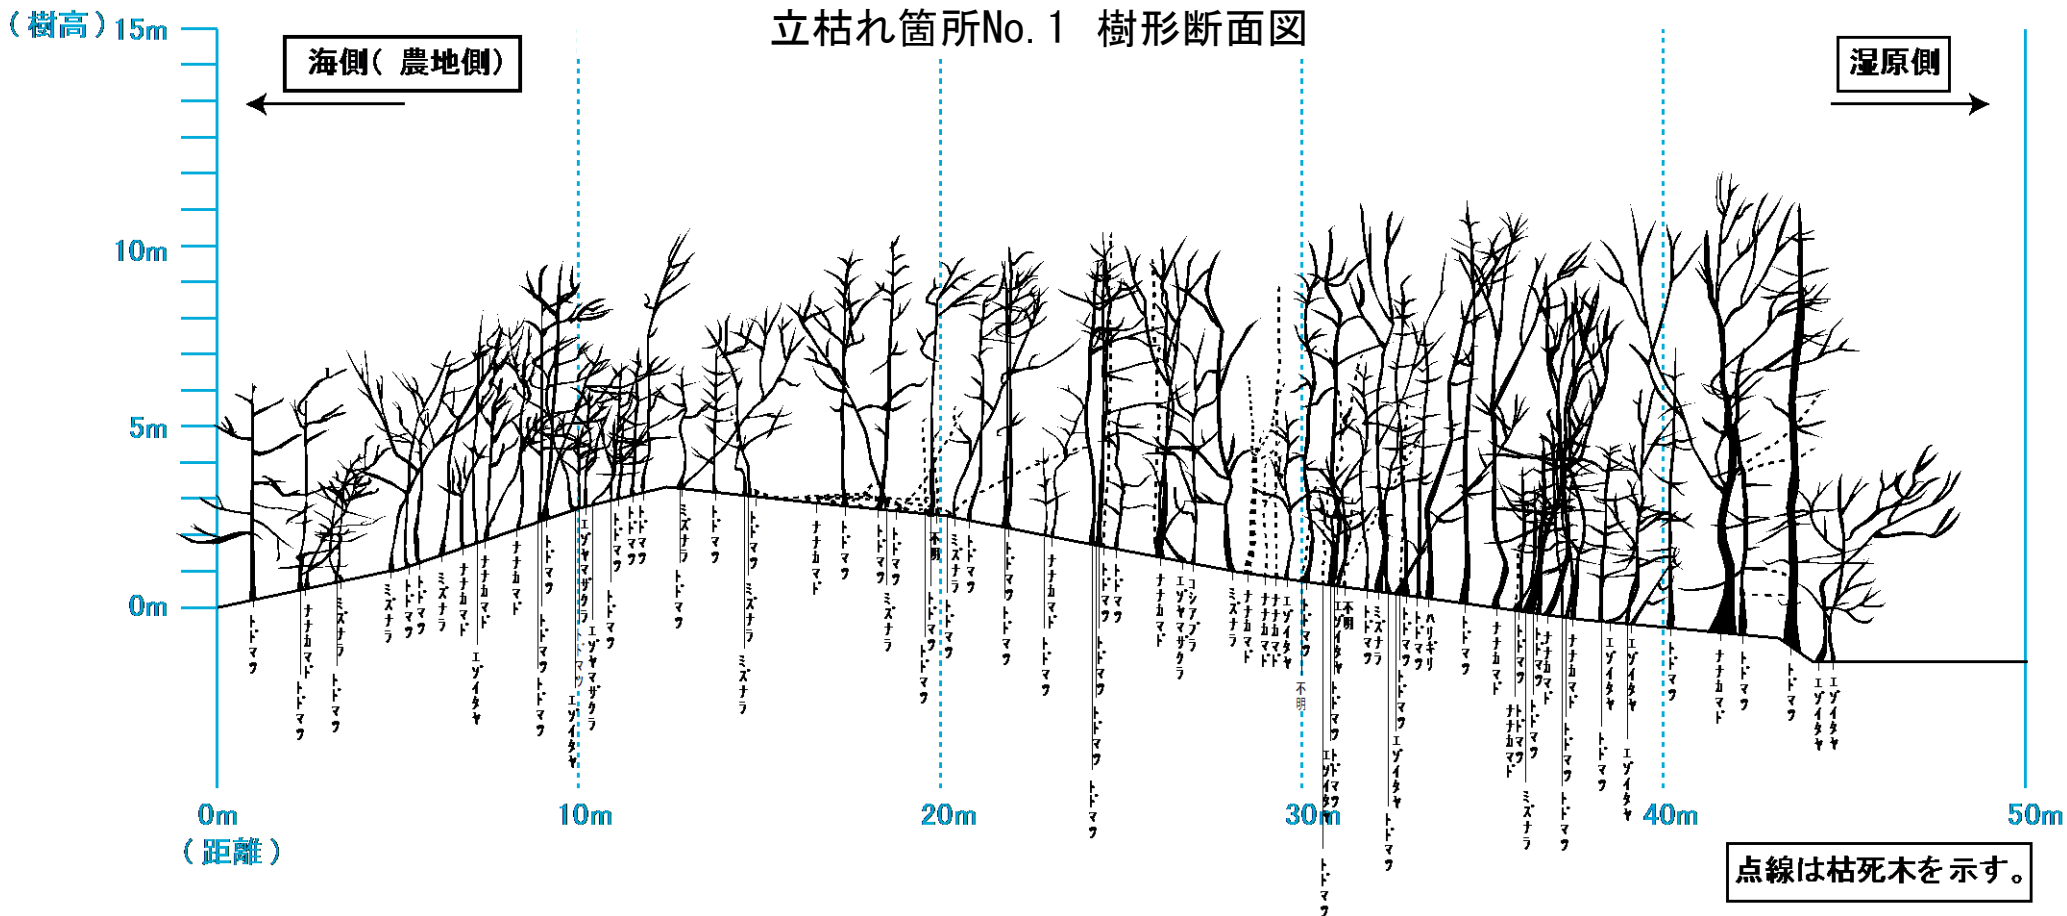
立枯れ箇所調査

○平成27年の大風により、トドマツ1本が根返りにより、枯死していた。林床植生は変わらず、立枯れが集中している箇所にもトドマツ稚樹が多く見られ、今後、自然に世代交代が進む見込みである。また、今年度はミズナラの種子が多数確認された。

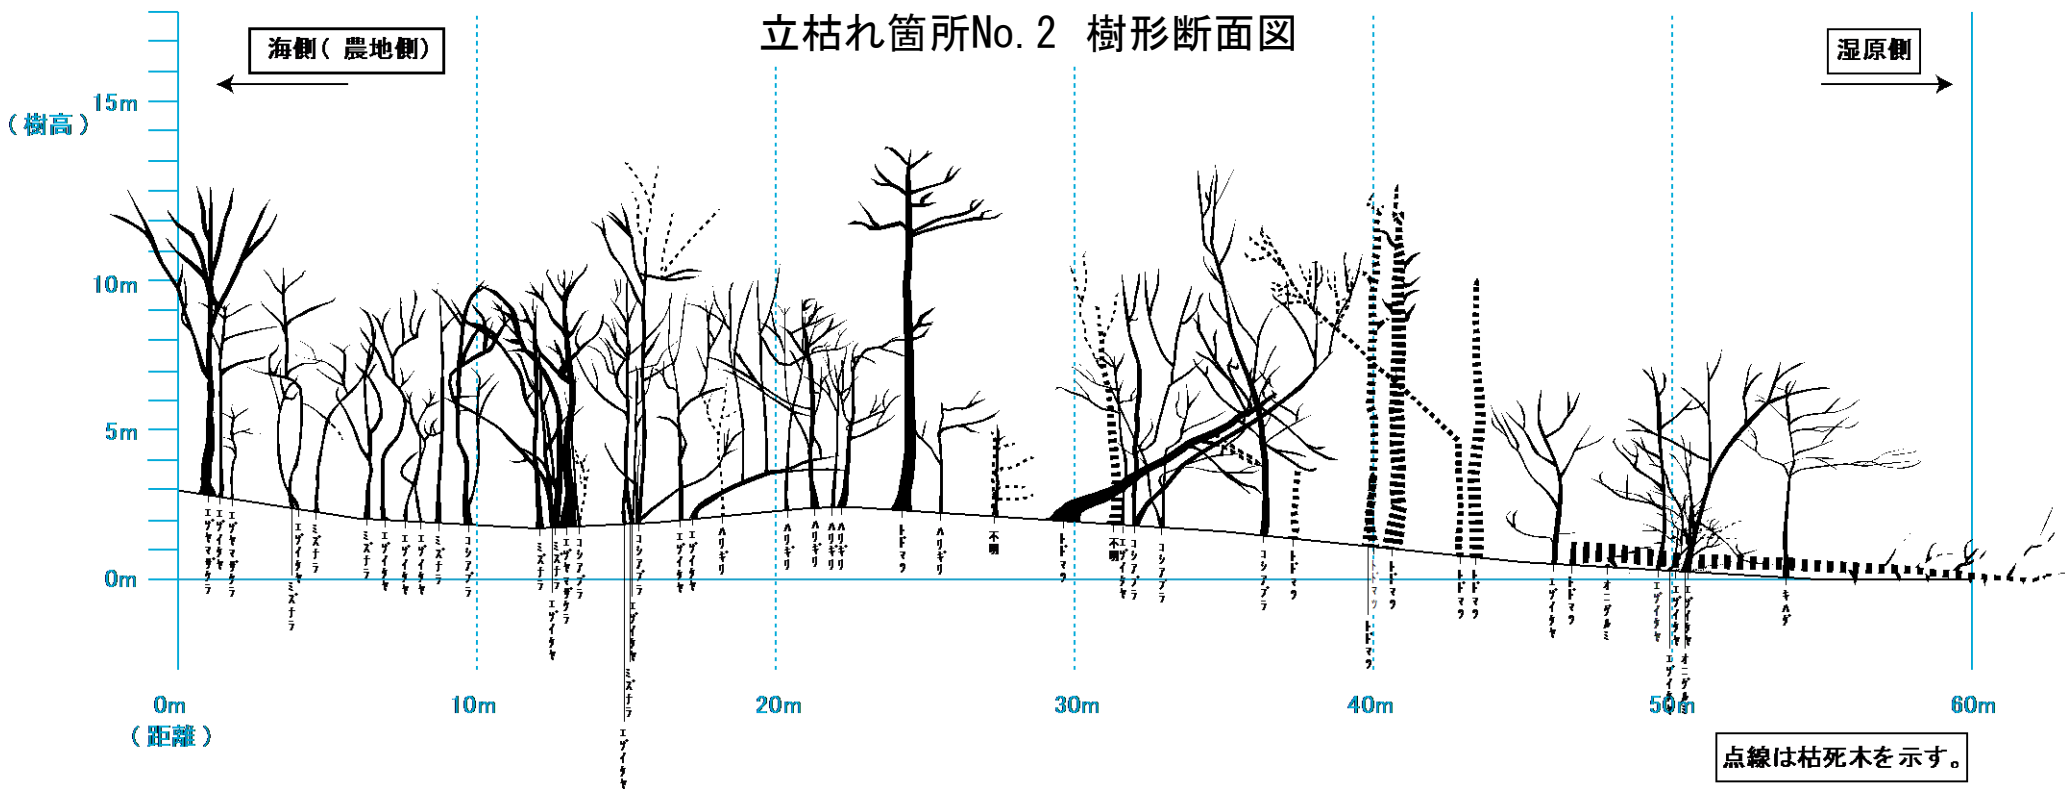
立枯れ箇所調査

○平成27年の大風により、トドマツの根返りが2本、幹折れが1本発生していた。10mよりも下層には、広葉樹が生育しており、林分全体としては自然に更新しているものと思われる。また、風散布のイタヤカエデ、動物散布のハリギリ、ナナカマドの種子が確認された。
