サロベツ川放水路 南側湿原周辺の 乾燥化対策について

上サロベツ自然再生協議会 第16回再生技術部会

2013年3月6日

環境省北海道地方環境事務所

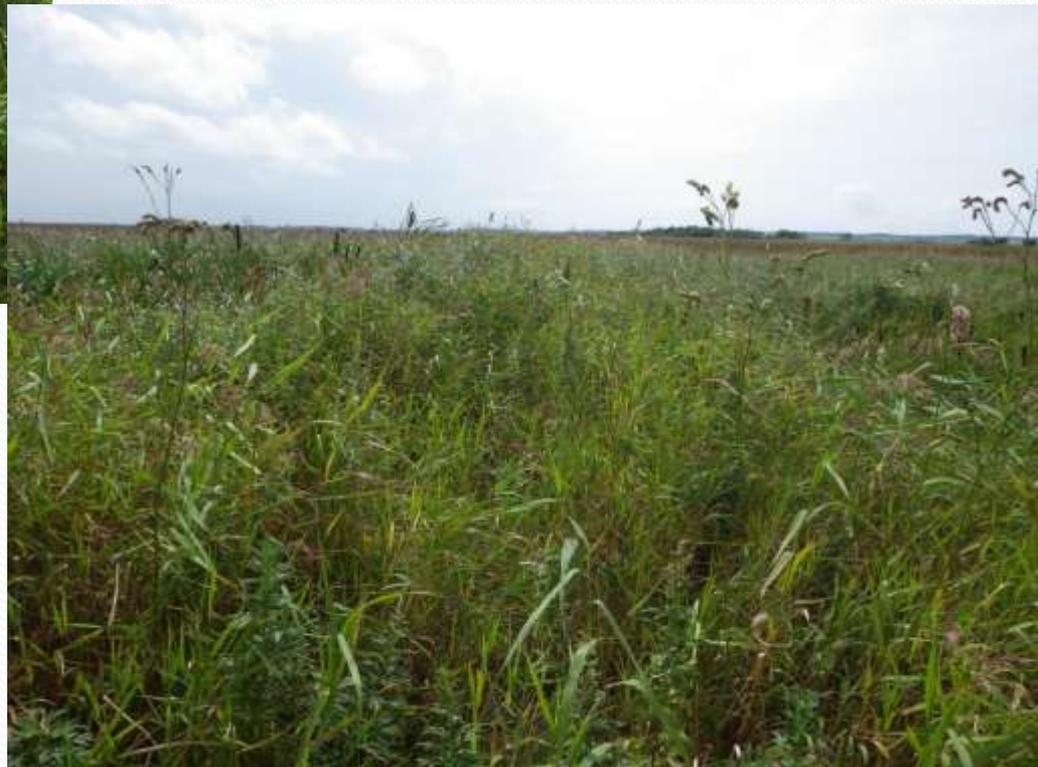
2012年9月

崩壊等はなく、機能を果たしている

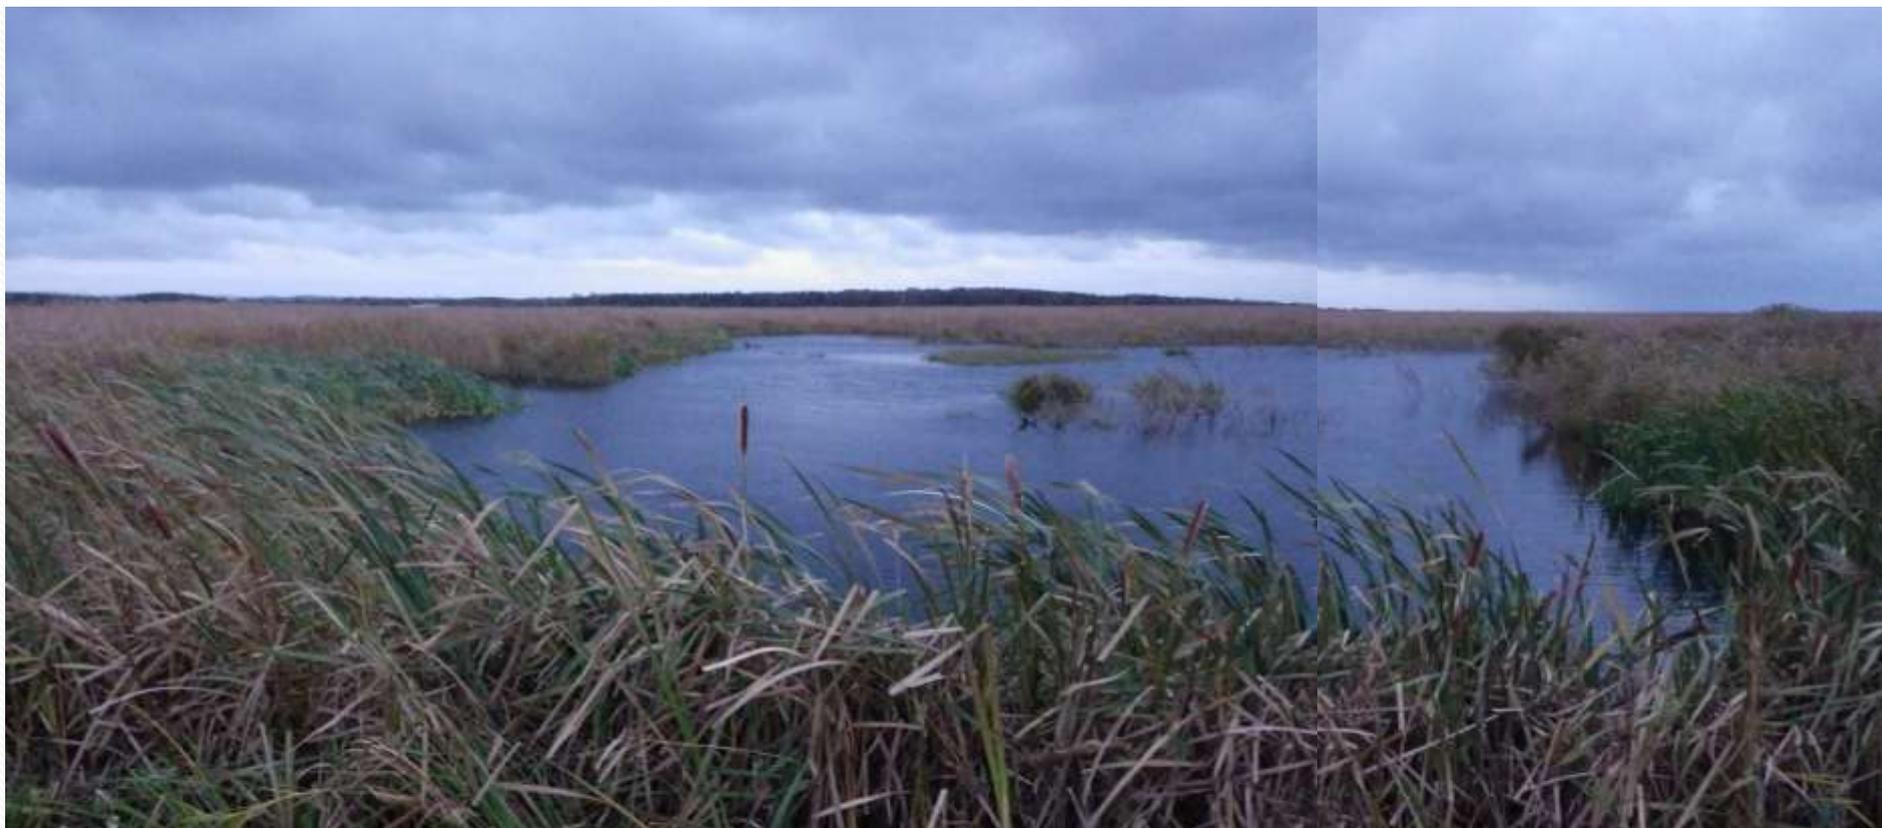
落合沼

2012年10月24日
湛水が維持されている

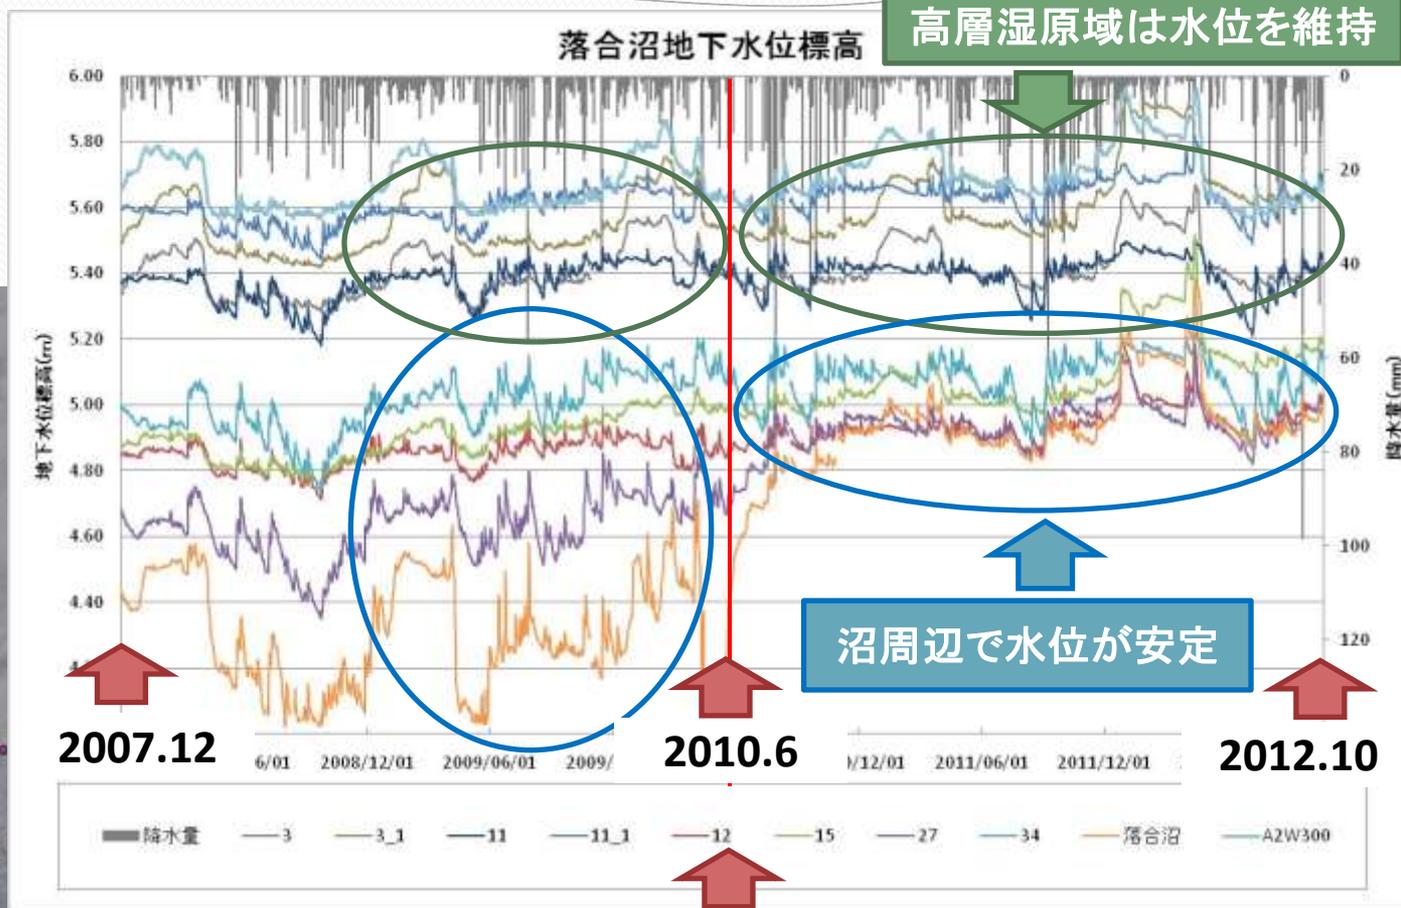
現況評価：沼周辺の水位が安定
高層湿原域の水位を維持

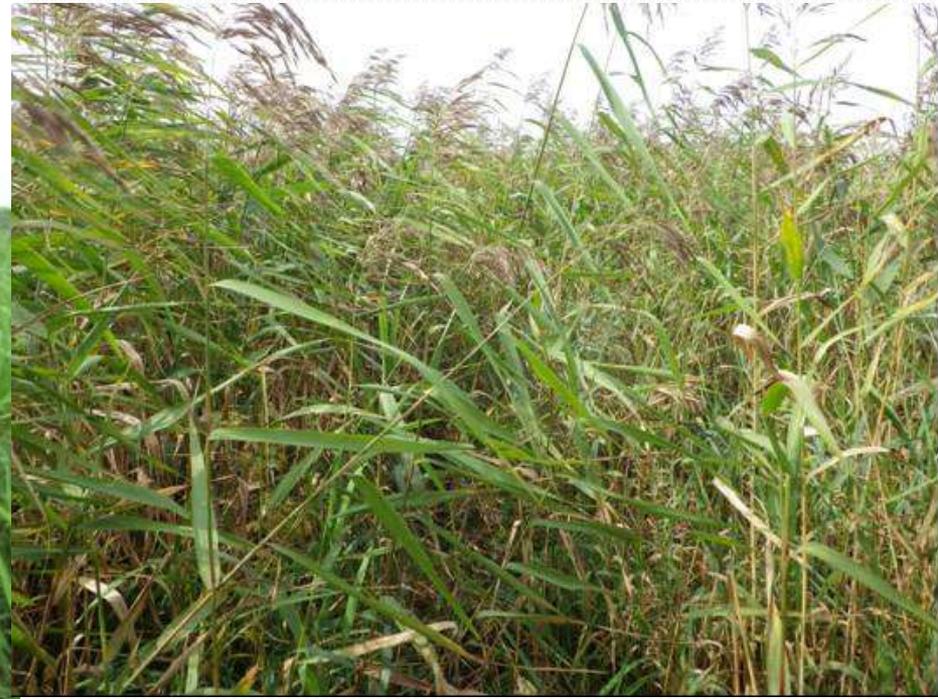
2012年9月10日

崩壊等はなく維持されている

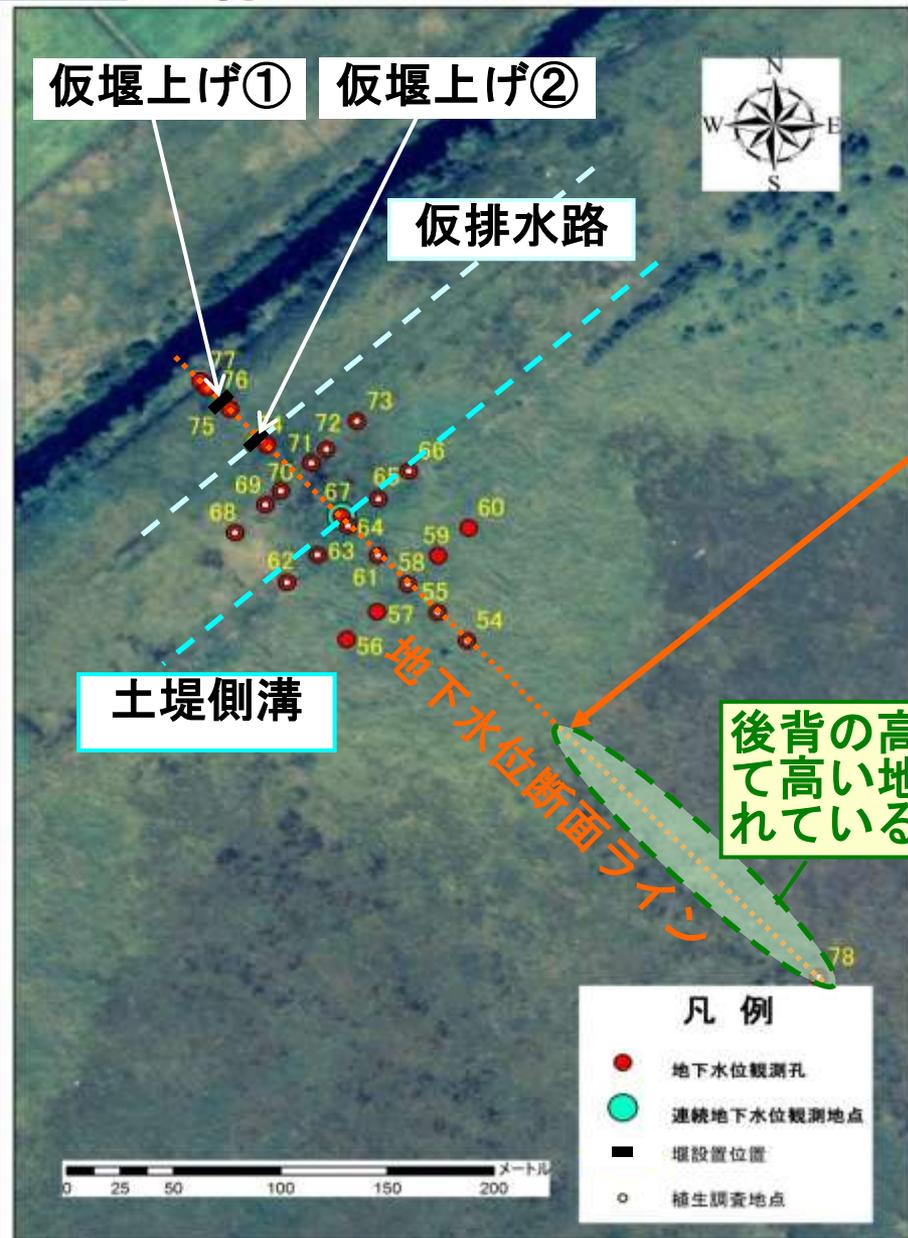
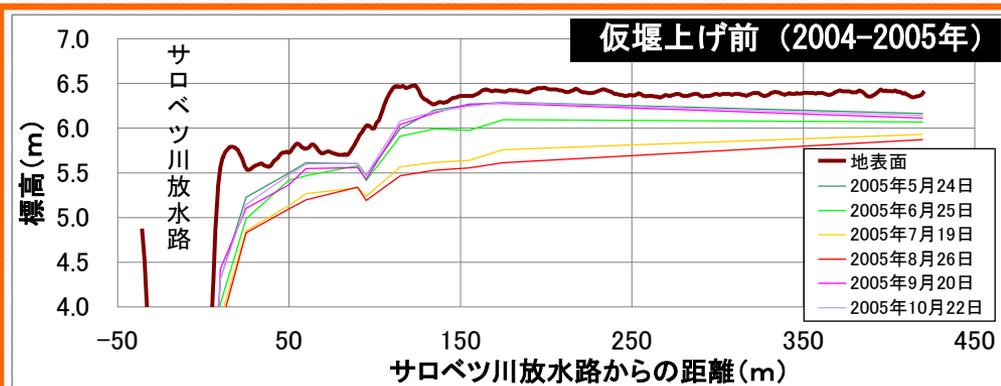
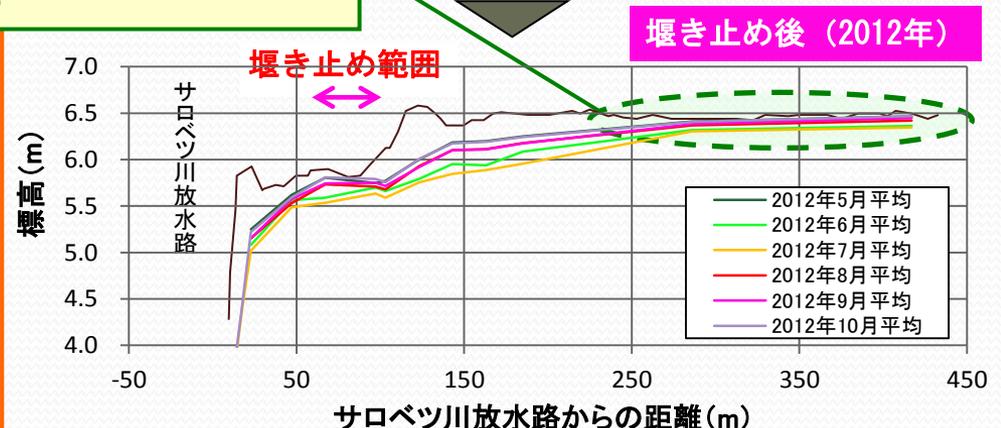
後背の高層湿原域において高い地下水水位が維持されている

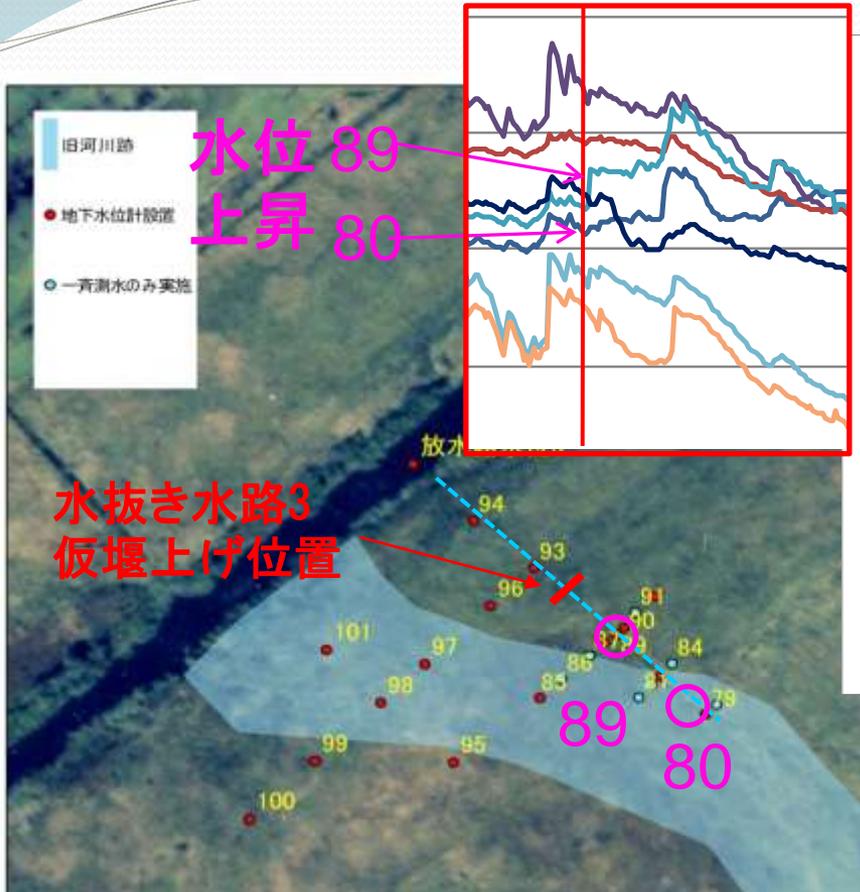
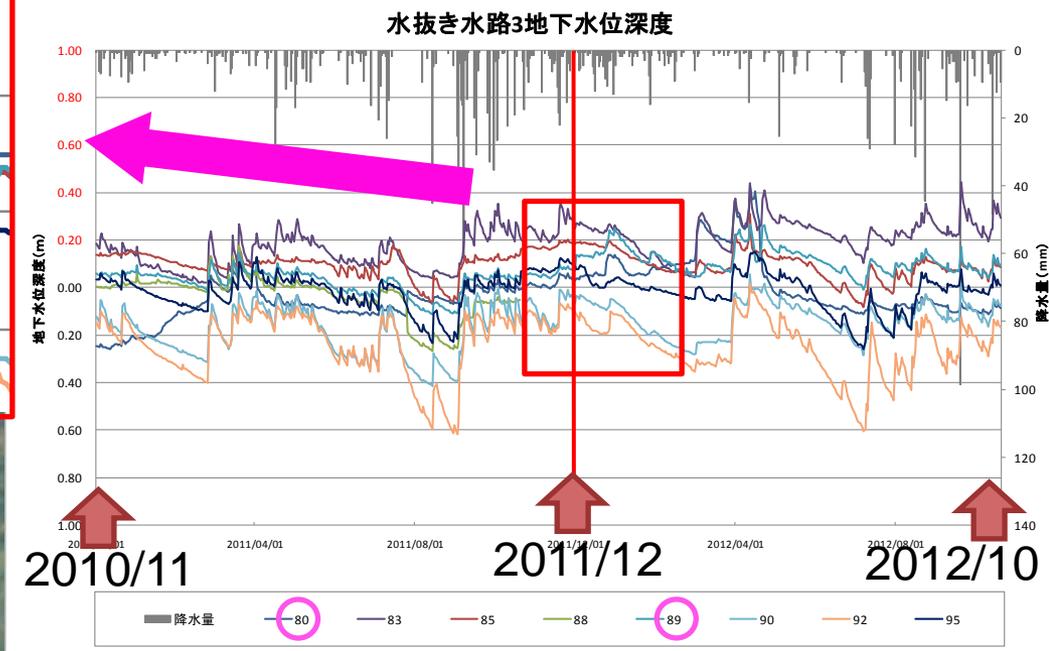
仮堰上げ2011.12.1

地下水位：堰上流において
わずかに水位が上昇

植物：大きな変化はなし

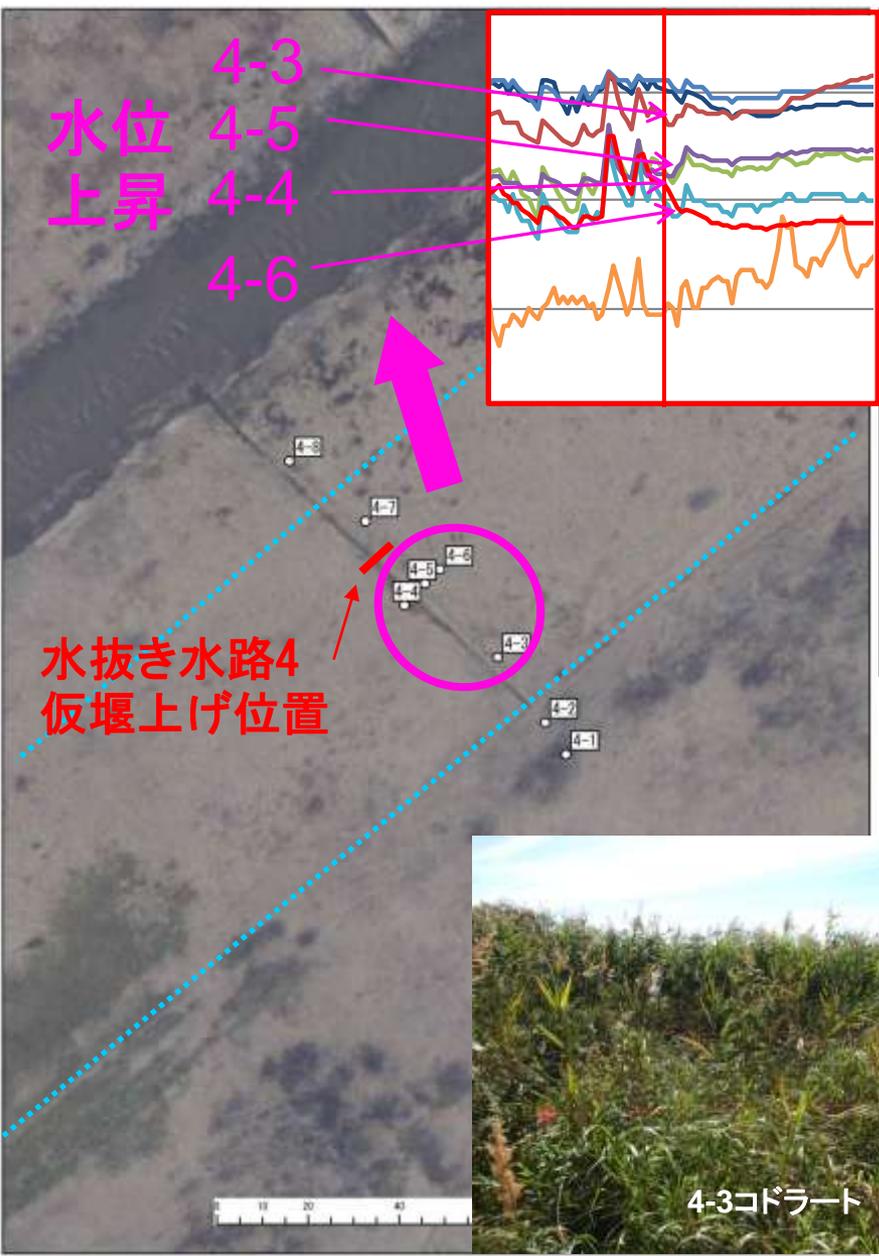
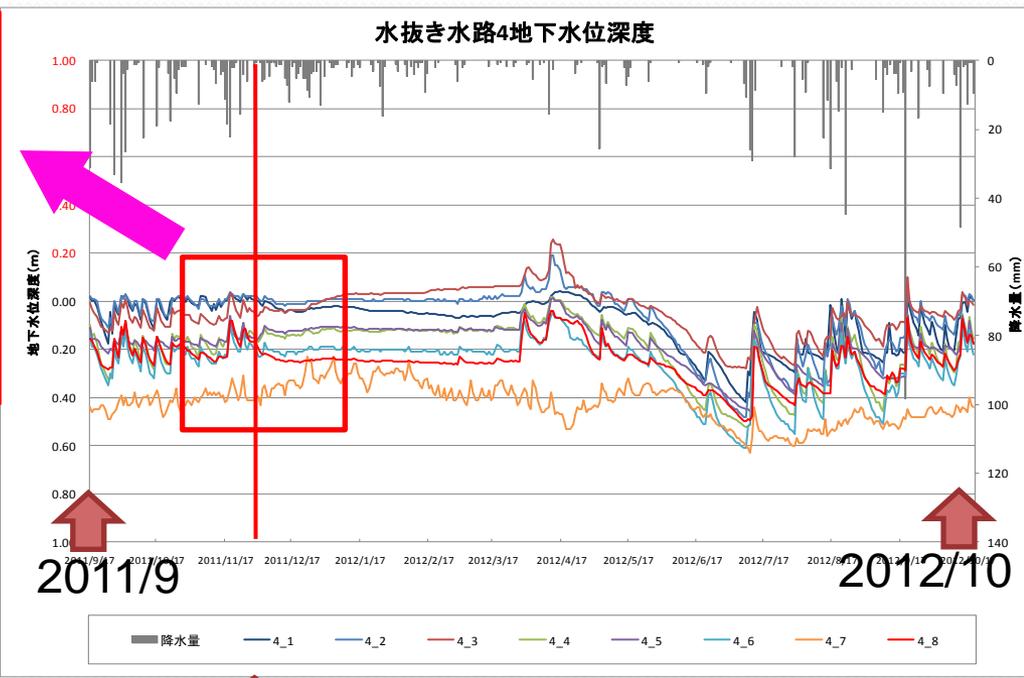
仮堰上げ2011.12.1

地下水位: 堰上流において
わずかに水位が上昇
(4-3~6)
植物: 大きな変化はなし

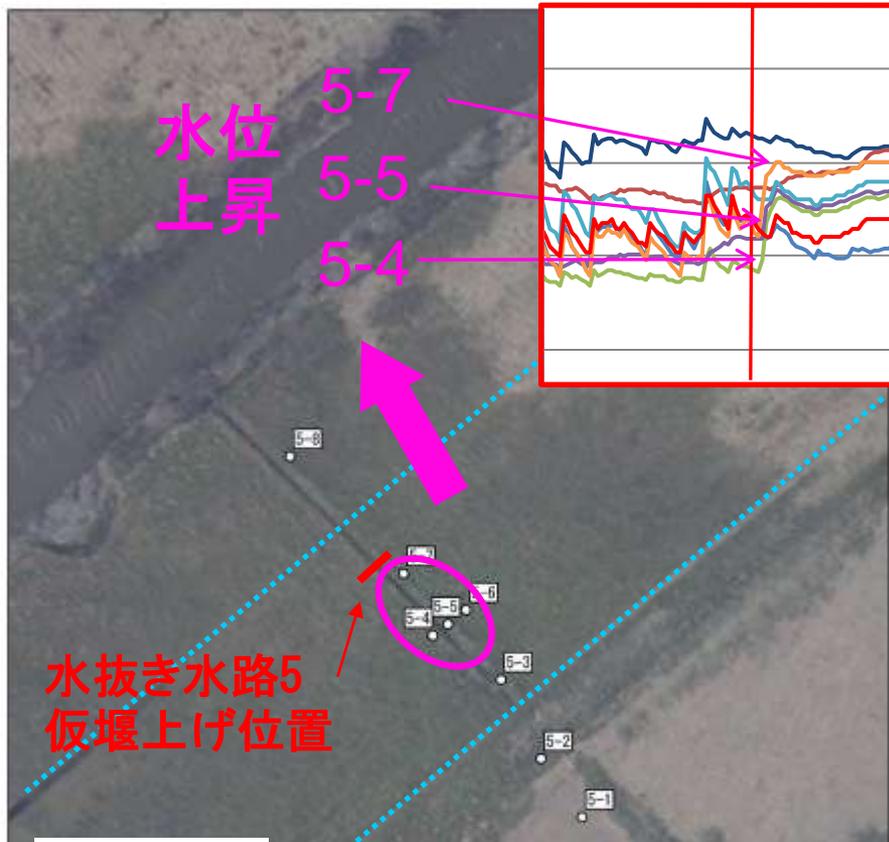
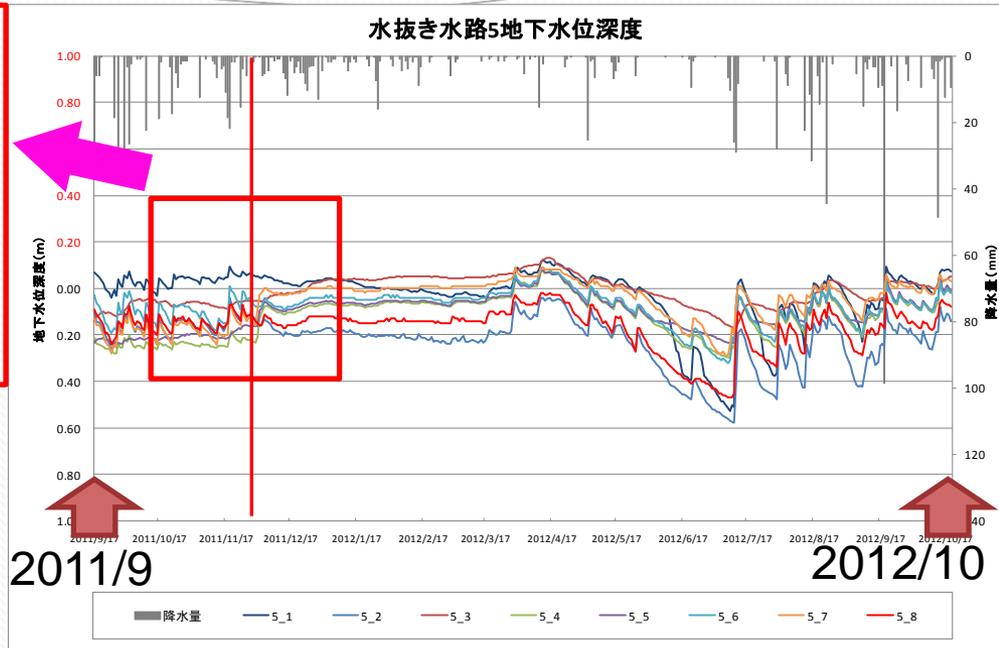
仮堰上げ2011.12.1

地下水位: 堰上流において
わずかに水位が上昇

植物: 5-3でササが減少
他は大きな変化はなし

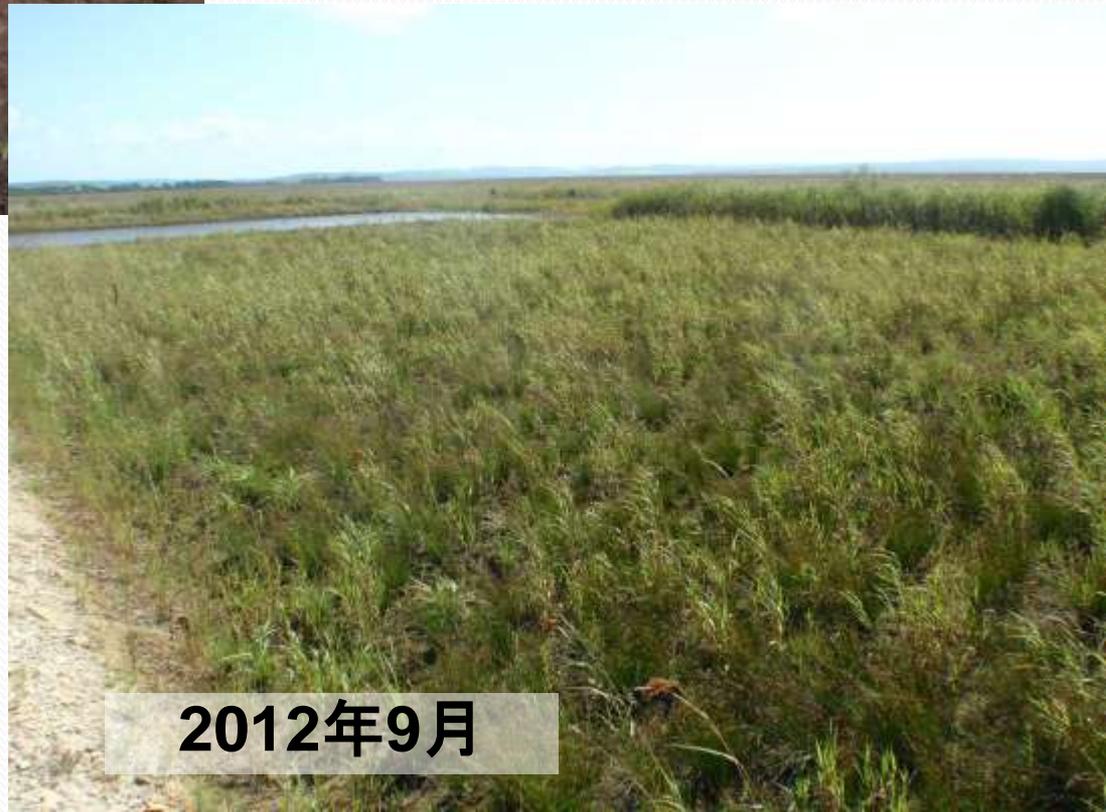
外来種のアメリカセンダングサ、エゾノギシギシを低被度ながらも確認したため、出来る限り除去

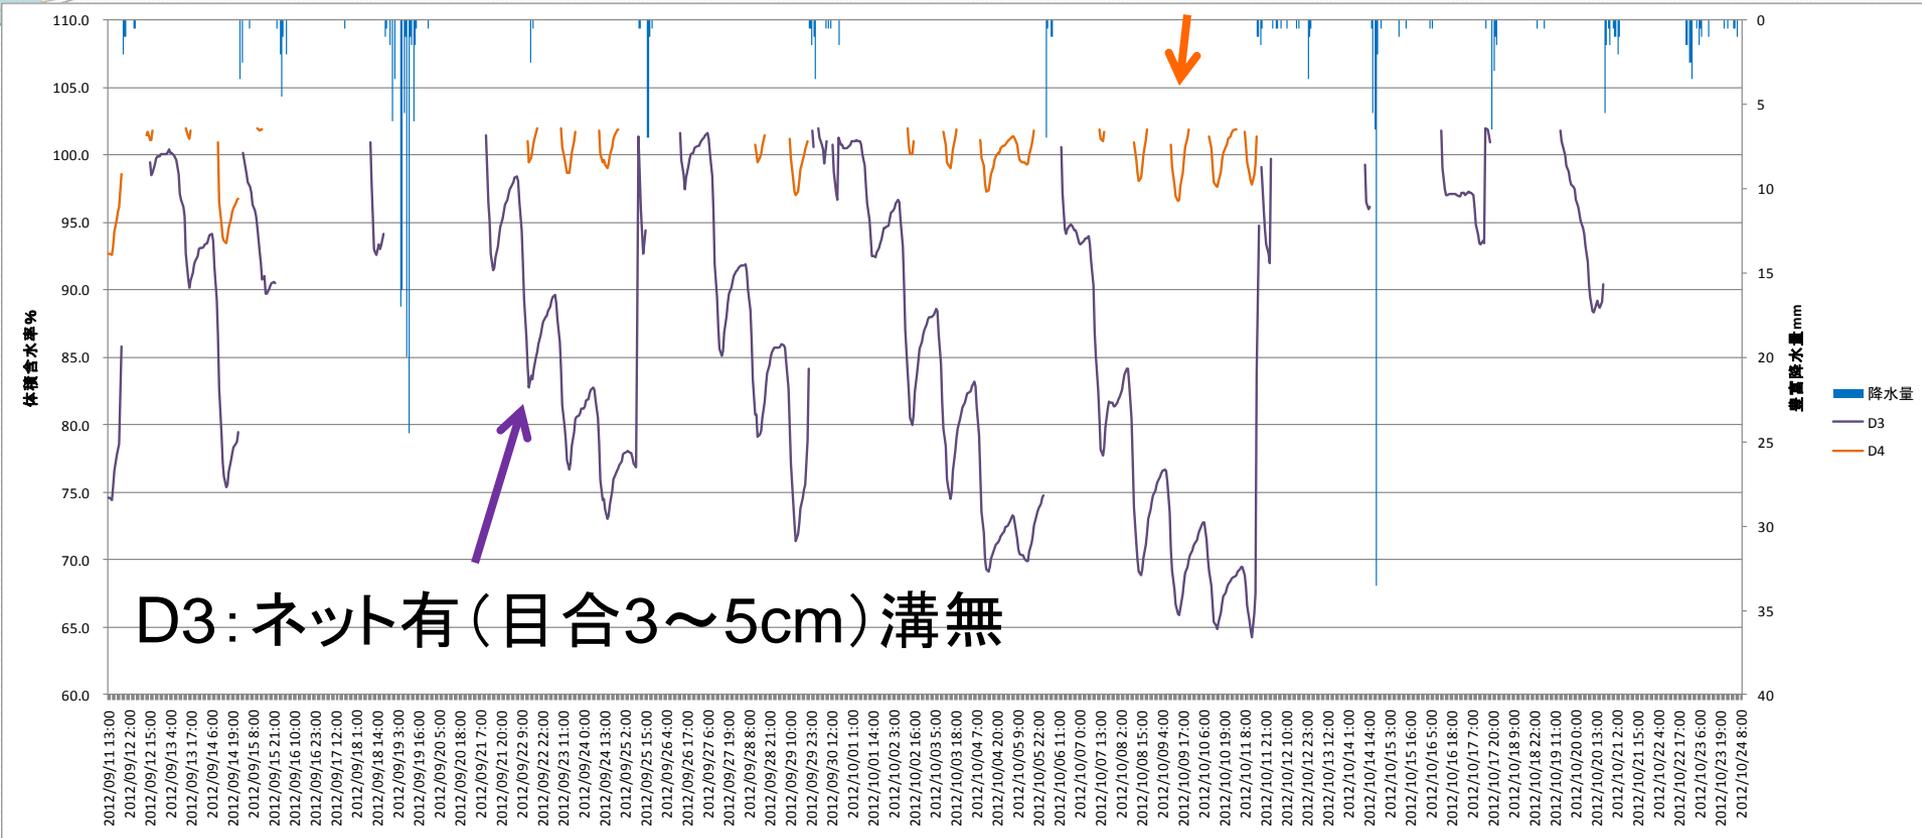
内容: ネット有(D3)、ネット無(D4)の地表-5cm付近の土壌水分を
9月~10月に継続観測

結果: 地下水位が高く、対策の有無での違いは確認されなかった。

課題: 調査手法の精査が必要(地下水位が高く、計測が難しい)

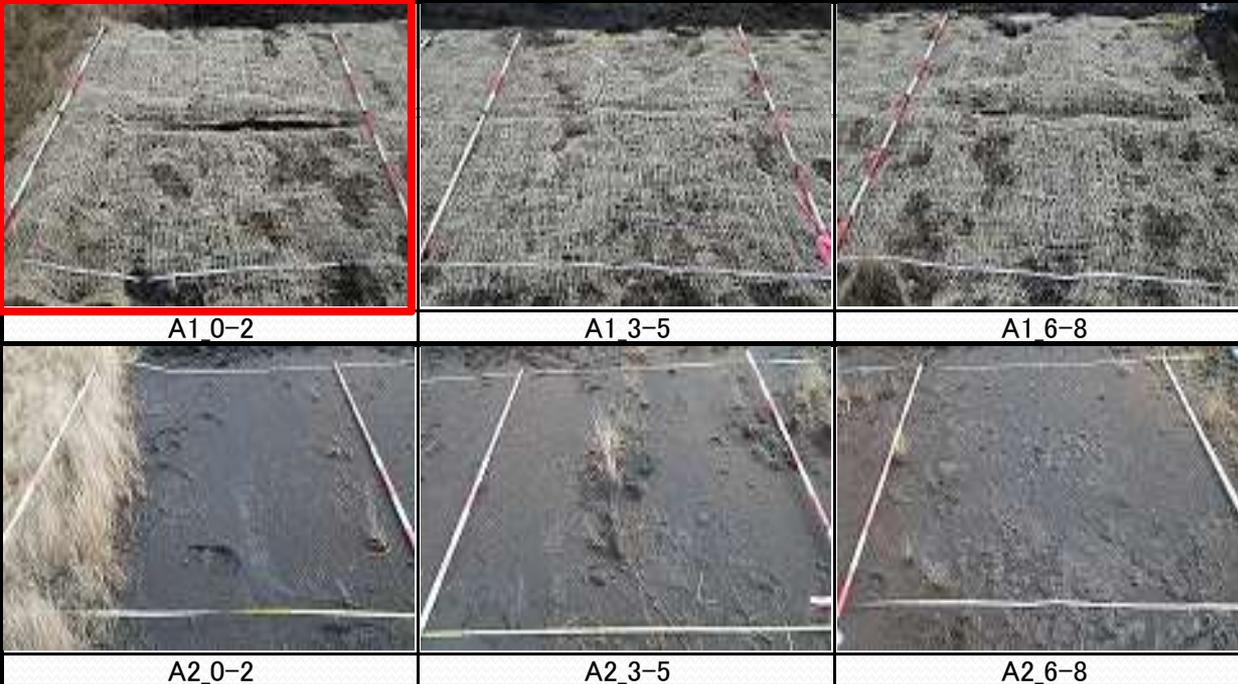
A調査区

表土が被覆

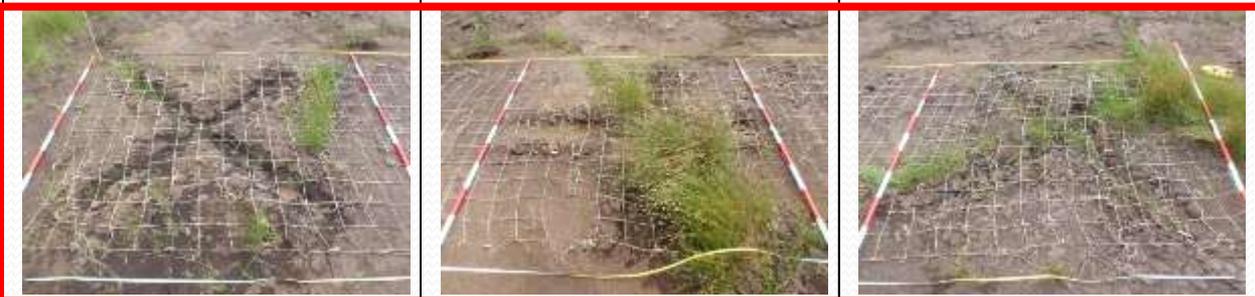
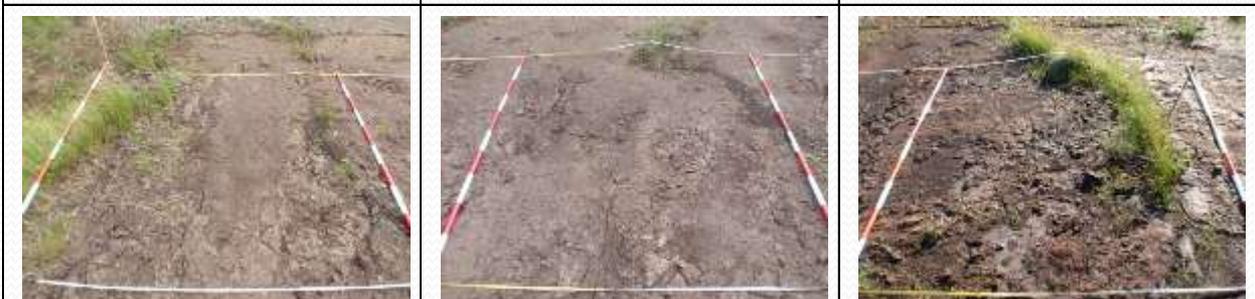
溝が埋まる

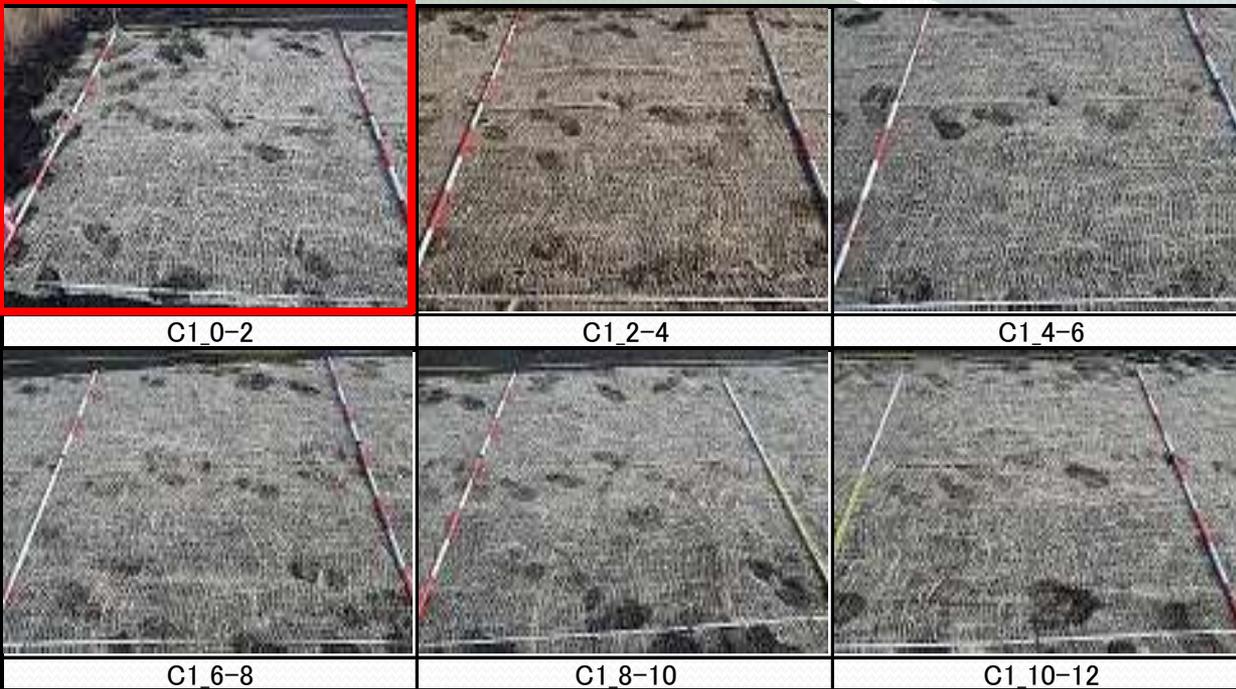
C調査区

表土が被覆

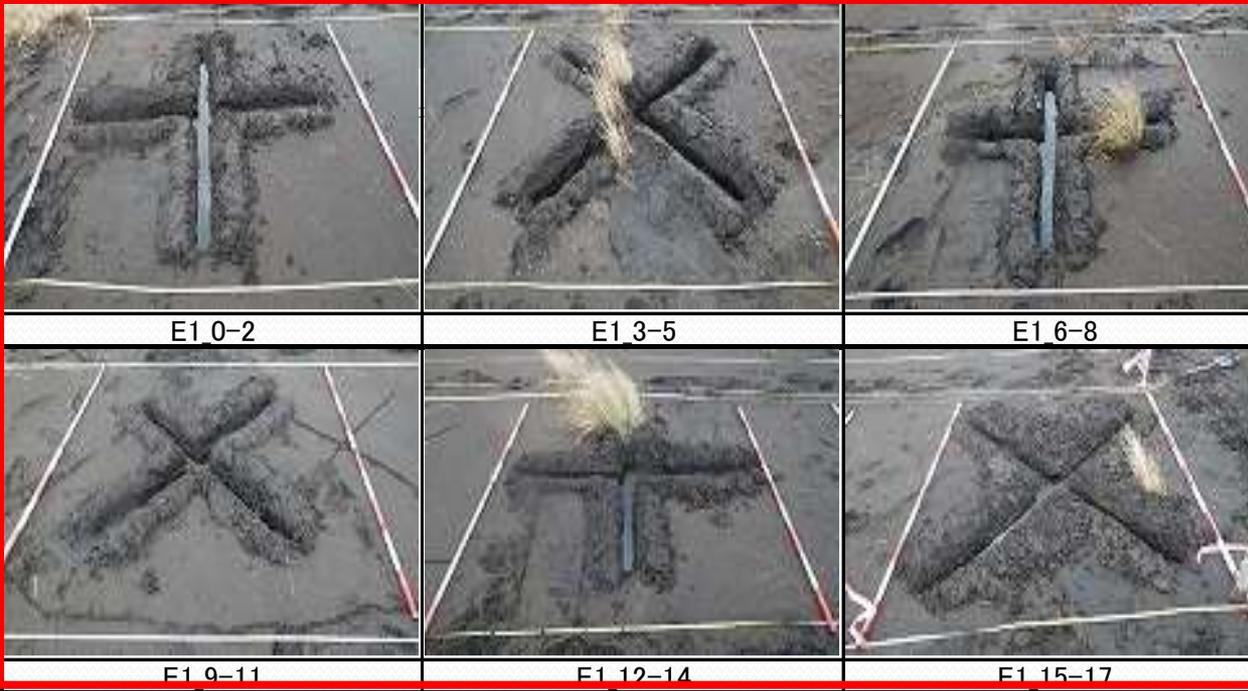
E調査区

溝が埋まる
