稚咲内砂丘林自然再生事業 平成29年度の実施状況〔概要〕

平成30年6月16日

林野庁 北海道森林管理局

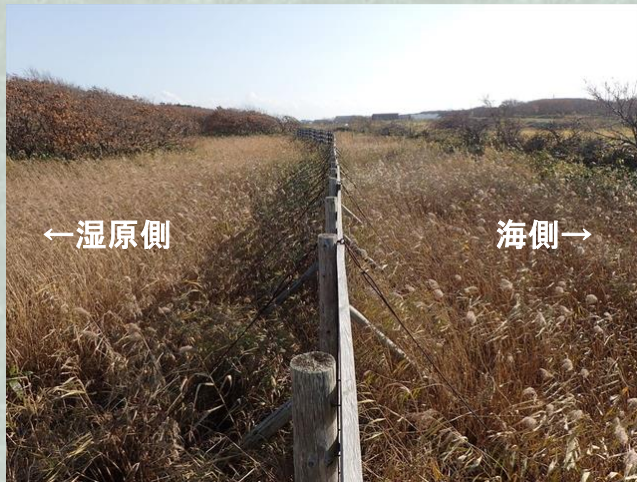
湖沼#112堆雪柵(H20設置)

- 湖沼#112の堆雪柵(H20年設置)は、支柱の腐れなどがみられたが、傾斜はなく、堆雪機能に支障はない。
- 湖沼#112の堆雪柵(H25年設置)は、腐れは確認されず、堆雪機能に支障はない。
- 湖沼#119の堆雪柵(H20年設置)は、沼への沈み込みや湿原側への傾きが確認されたが、昨年度からの大きな変化はなかった。今後、傾斜状態のモニタリングが必要と考えられた。現段階においては、十分に雪溜め効果は発揮されている。

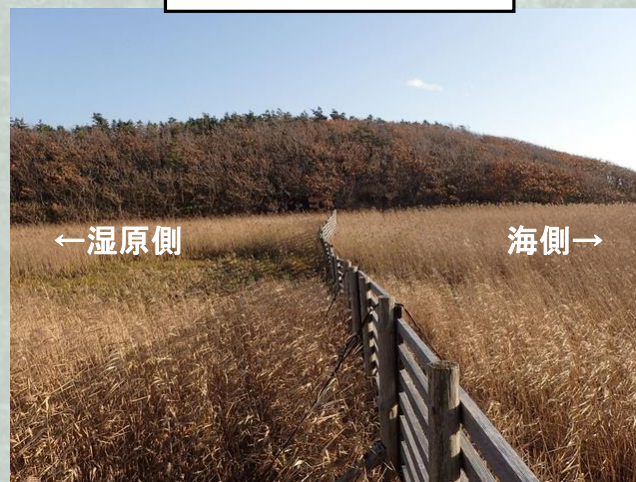
湖沼#119堆雪柵(H20設置)

湿原側へ18°の傾斜

取組項目		結果概要	課題
水位低下の抑制	堆雪柵の点検	<ul style="list-style-type: none"> ・ワイヤの緩み、支柱の腐朽がみられた。 ・#119のH20設置堆雪柵は湿原側に傾斜していた。 	<ul style="list-style-type: none"> ・#119の堆雪柵は傾斜してきたため、モニタリングが必要。
	植栽木生育状況	<ul style="list-style-type: none"> ・植栽木の生存率は全体で35%程度であり、生存個体が減少していた。 	<ul style="list-style-type: none"> ・今後、植栽地の場所の選定が必要である。選定にあたっては、融雪時や降雨時の周辺水位、ササや雑草の生育状況に留意が必要である。
	積雪深調査	<ul style="list-style-type: none"> ・堆雪柵周辺には、雪が溜まっていた。 ・アメダス積雪深はH26～H28と比較して10cm程度多かった。 	<ul style="list-style-type: none"> ・雪の溜まりは確認されたので、今後は必要に応じて、調査を実施する予定。

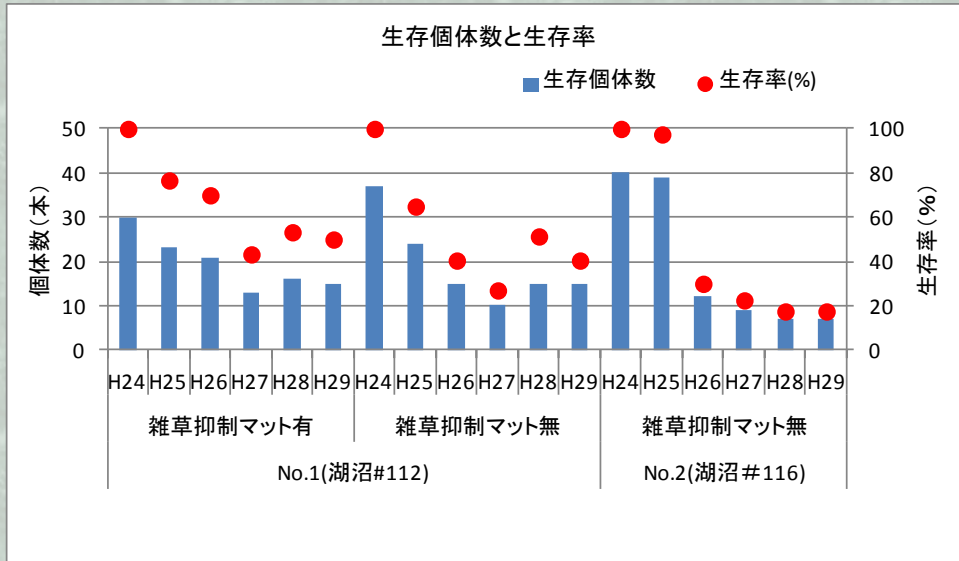
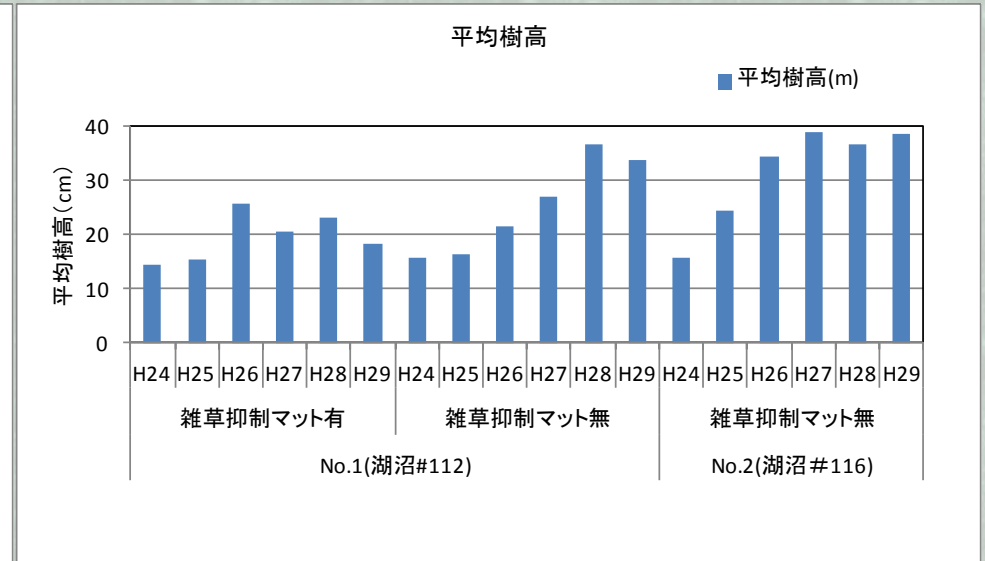
ミズナラ植栽木生育状況

- No.1は、平成28年度までは雑草抑制マットの有無にかかわらず、生存率は50%程度と同等であったが、平成29年度はマット有の方が10%程度高くなっていた。
- No.2の生存率は平成28年度から17.5%と変わらないが、平均樹高は38.7cmとやや成長していた。
- 低生存率、低成長量は地下水位が高いことによるものと考えられる。
- 今後、樹林地(砂丘林)を形成するためには、既存の砂丘林を利用するなど、地下水位の低い箇所を選定する必要がある。

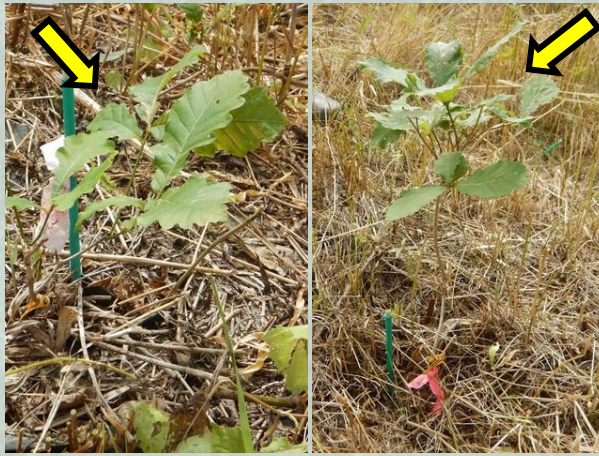
右:ミズナラ植栽個体
左:雑草抑制マット上のミズナラ植栽個体

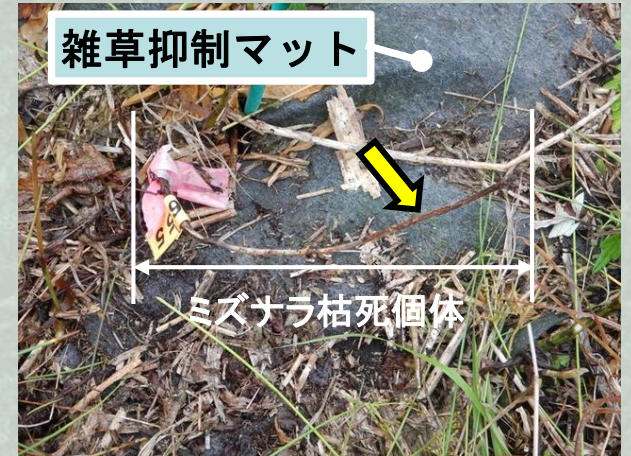
ミズナラ枯死個体

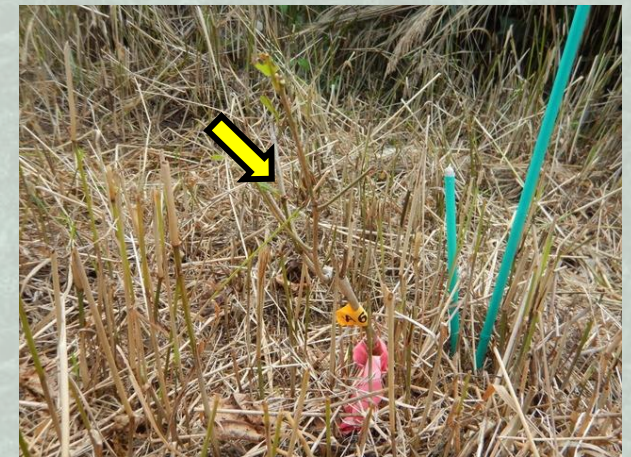
ミズナラ枯死個体

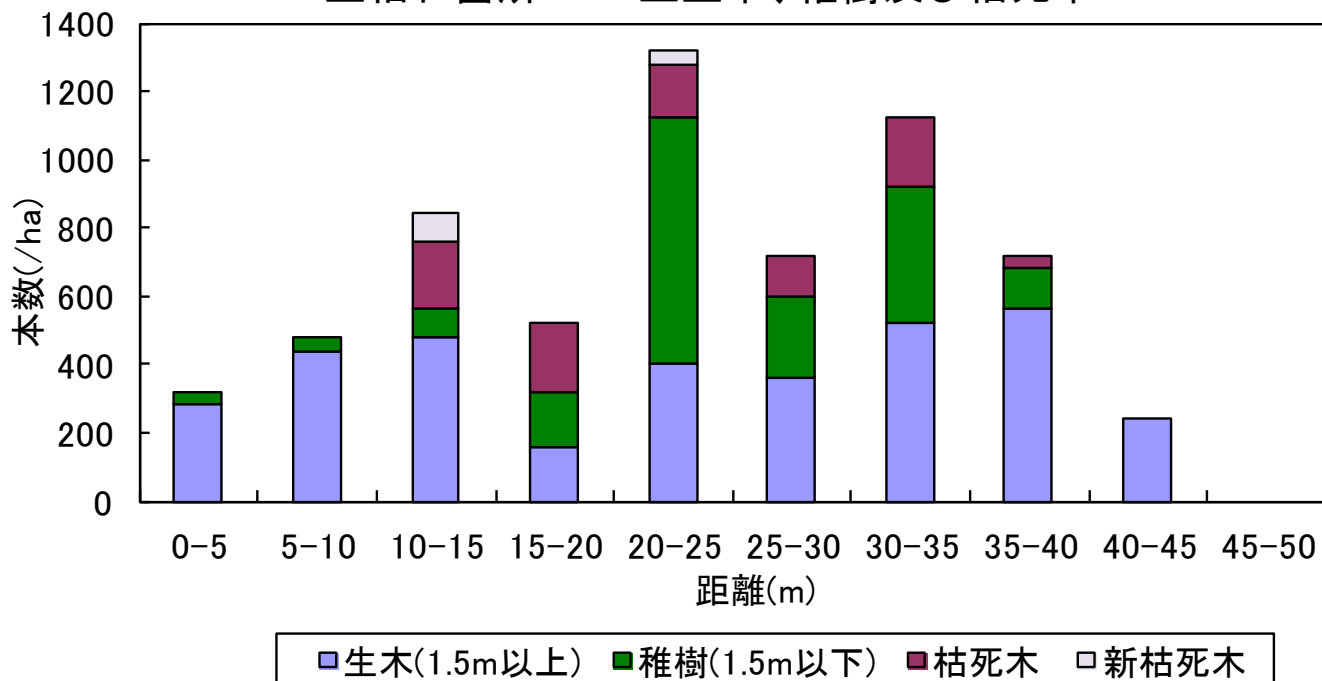
立枯れ箇所No.1 生立木、稚樹及び枯死木

○平成24年調査時とは大きく変わらず、立枯れが集中している箇所にもトドマツ稚樹が多く見られ今後、自然に世代交代が進む見込みである。枯死木は樹高1.5m以下のトドマツ4個体と樹高2.7mのミズナラであった。また、落下種子は重力散布のミズナラ、鳥散布のナナカマドが多く確認された。

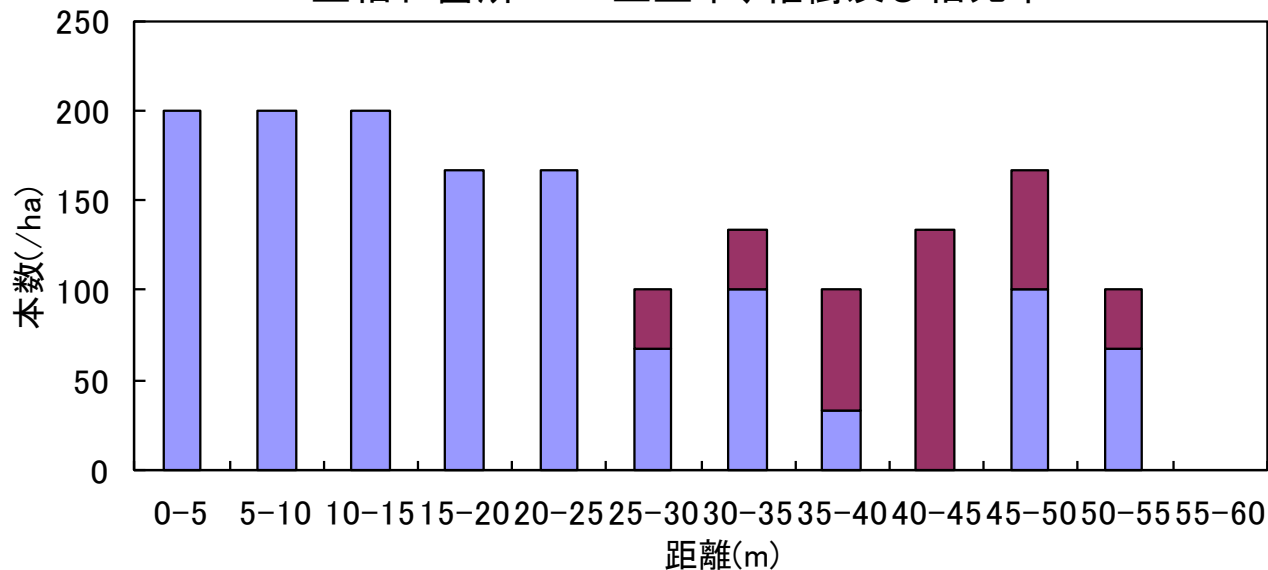
立枯れ箇所No.2 生立木、稚樹及び枯死木

○平成24年度調査と同様であり、10m以上の高木が何らかの影響で枯死し始め、現在は枯死木が目立っているが、下層にも広葉樹が生育しており、林分全体としては自然に更新しているものと思われる。また、落下種子は風散布のエゾイタヤ、鳥散布のハリギリ、ナナカマドが確認された。

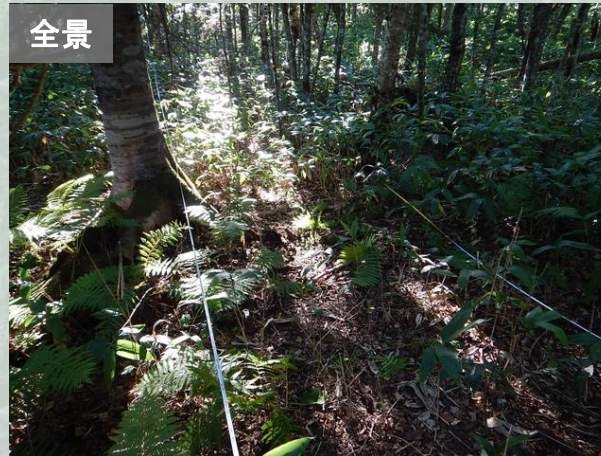
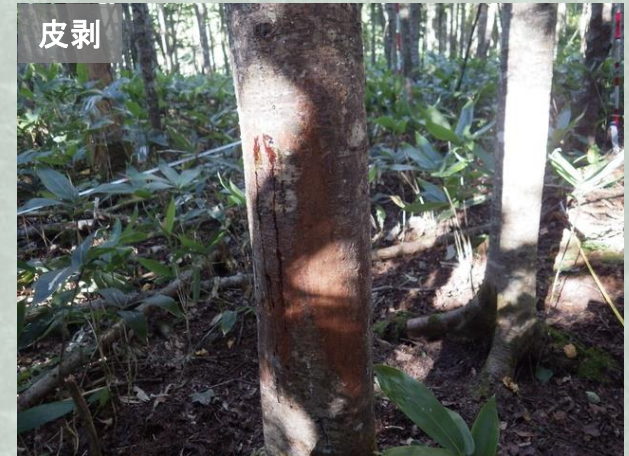
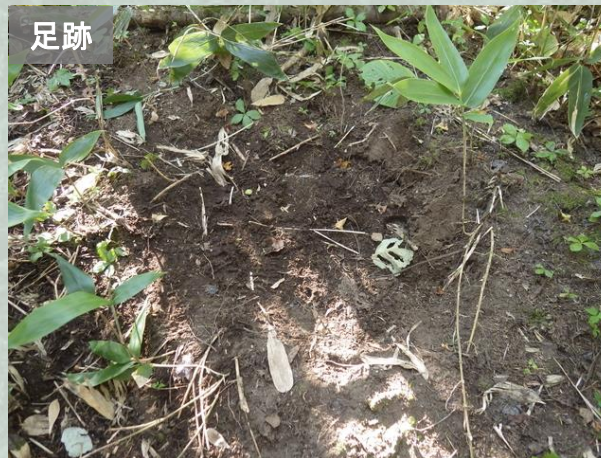
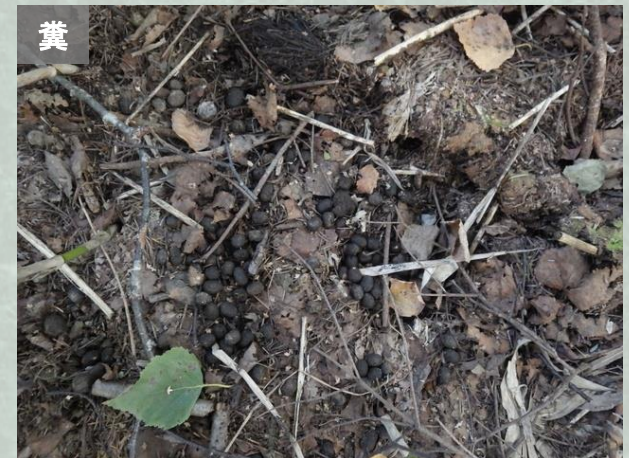
WK-1 (宗谷4170林班は小班) 調査日：平成29年8月31日

痕跡	評価点
樹皮剥ぎ	15
枝葉の摂食	0
ササの食痕	15
シカ道	16
足跡	13
糞	14
合計	73

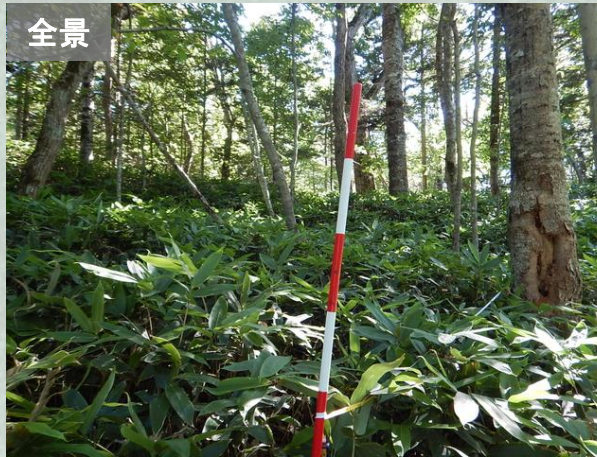
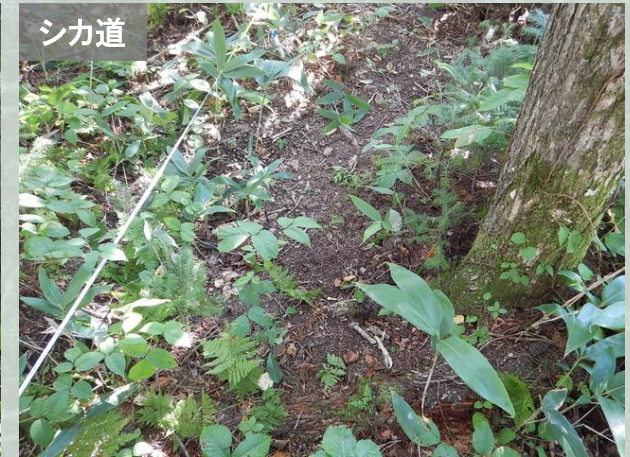
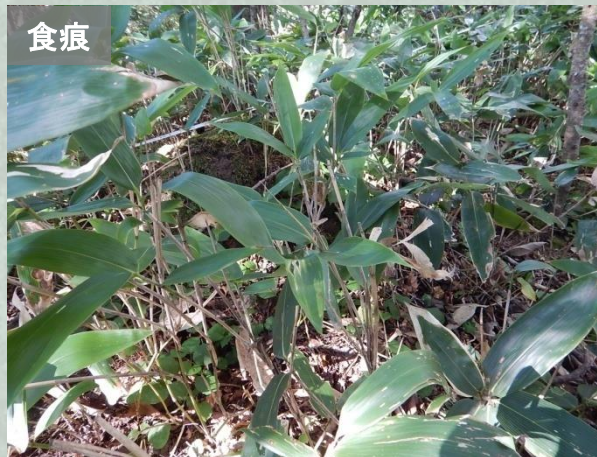
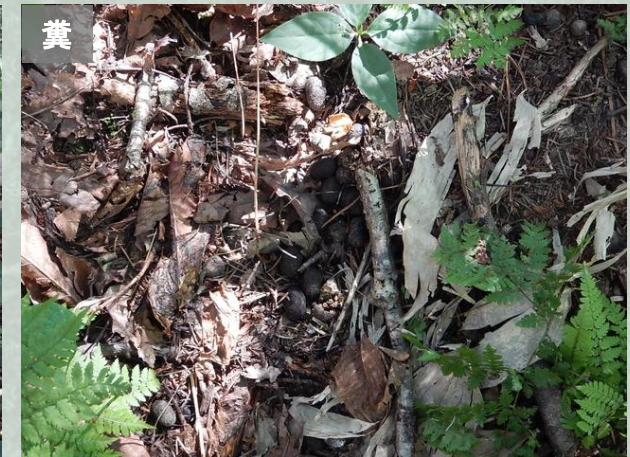
WK-2 (宗谷4171林班い小班) 調査日：平成29年9月1日

痕跡	評価点
樹皮剥ぎ	15
枝葉の摂食	0
ササの食痕	15
シカ道	16
足跡	13
糞	14
合計	73

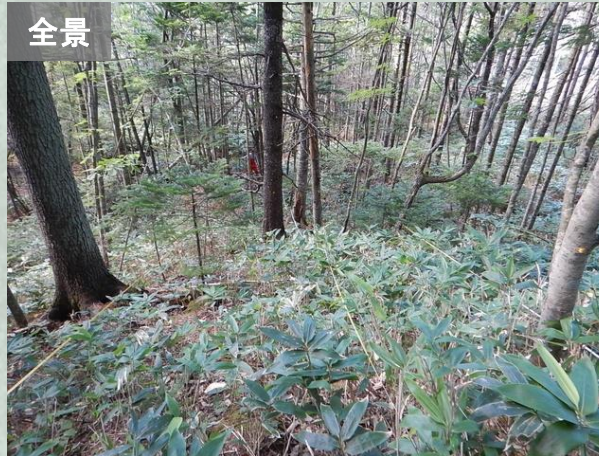
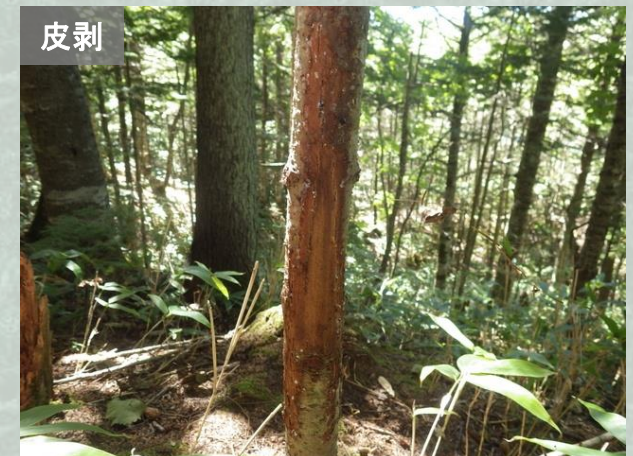
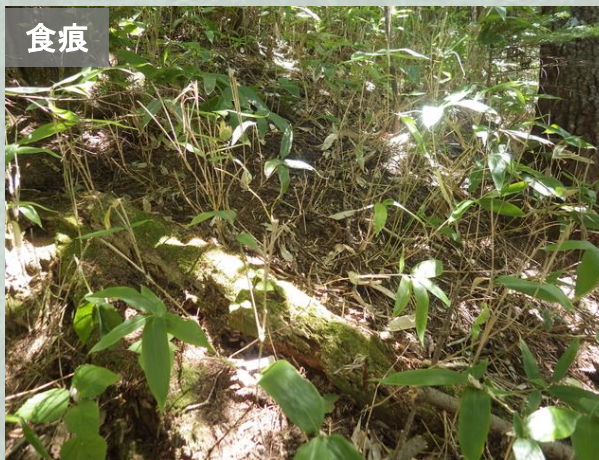
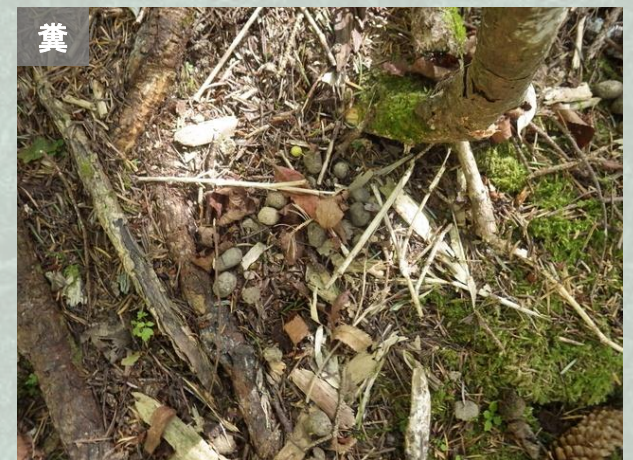
WK-3 (宗谷4172林班う小班) 調査日：平成29年9月1日

痕跡	評価点
樹皮剥ぎ	15
枝葉の摂食	18
ササの食痕	15
シカ道	16
足跡	13
糞	14
合計	91
