**稚咲内砂丘林自然再生事業  
平成30年度の実施状況〔概要〕**

**令和元年6月20日**

**林野庁 北海道森林管理局**

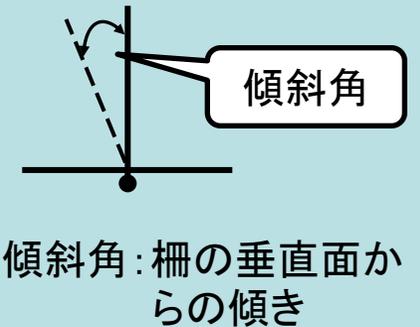
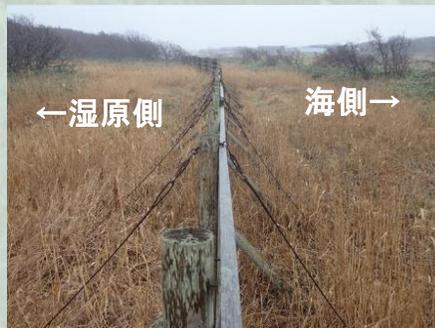
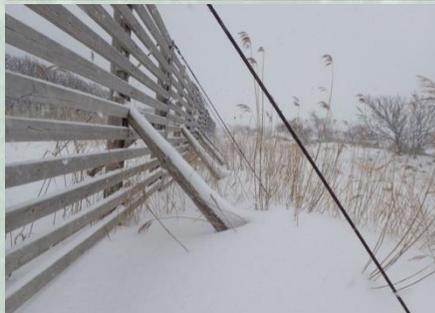
湖沼#112堆雪柵(H20設置)

- 湖沼#112の堆雪柵(H20年設置)は、支柱の腐れなどがみられたが、傾斜はほとんどなく、堆雪機能に支障はない。
- 湖沼#112の堆雪柵(H25年設置)は、固定用ワイヤの弛みが見られたが、傾斜はほとんどなく、堆雪機能に支障はない。
- 湖沼#119の堆雪柵(H20年設置)は、沼への沈み込みや湿原側への傾きが確認されたが、昨年度から大きな変化はなかった。今後、傾斜状態のモニタリングが必要と考えられた。現段階においては、十分に雪溜め効果は発揮されている。

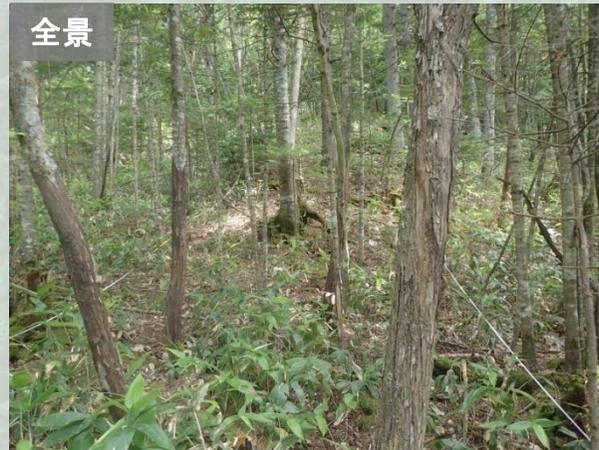
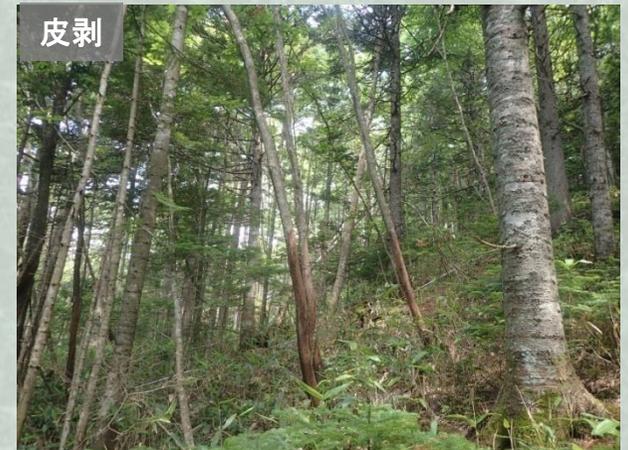
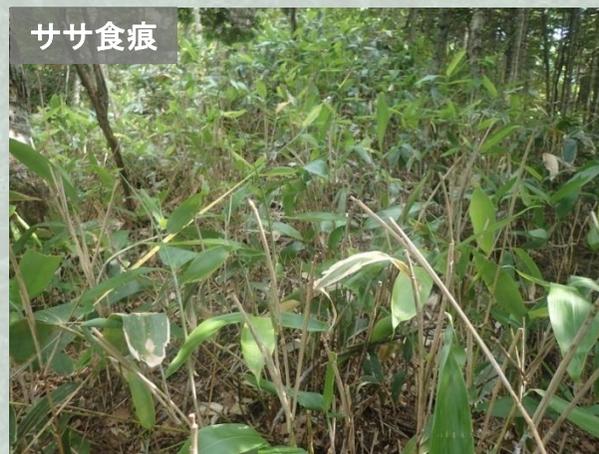
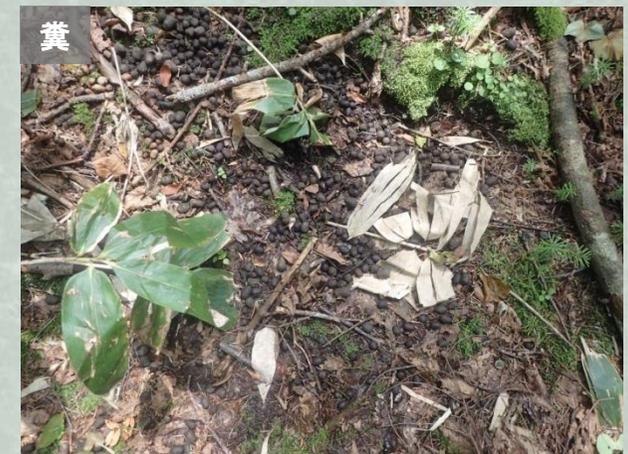
WK-1 (宗谷4171林班は小班) 調査日：平成30年7月26日

痕跡	評価点	
	H29	H30
樹皮剥ぎ	15	16
枝葉の摂食	0	2
ササの食痕	15	0
シカ道	16	16
足跡	13	13
糞	14	14
合計	73	61

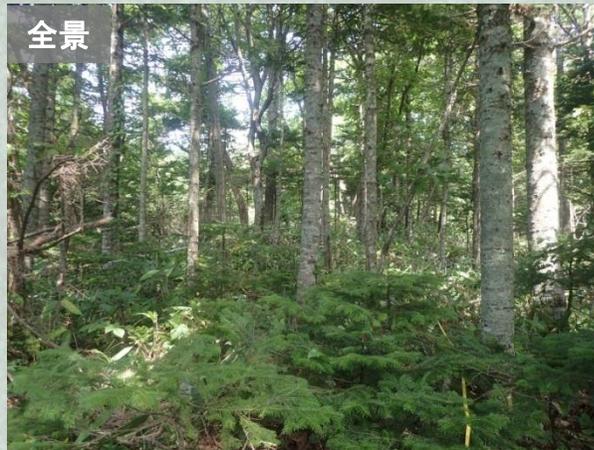
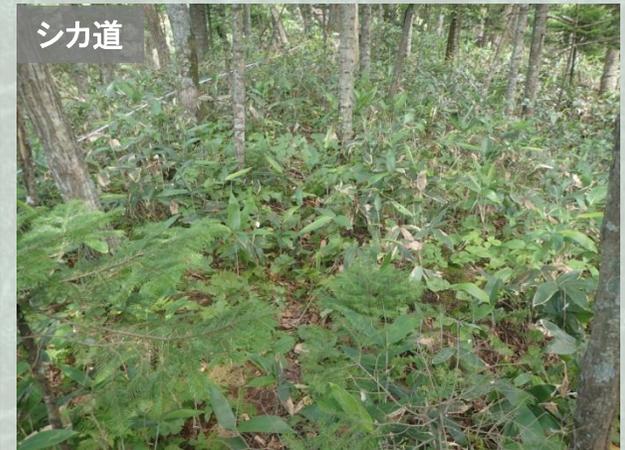
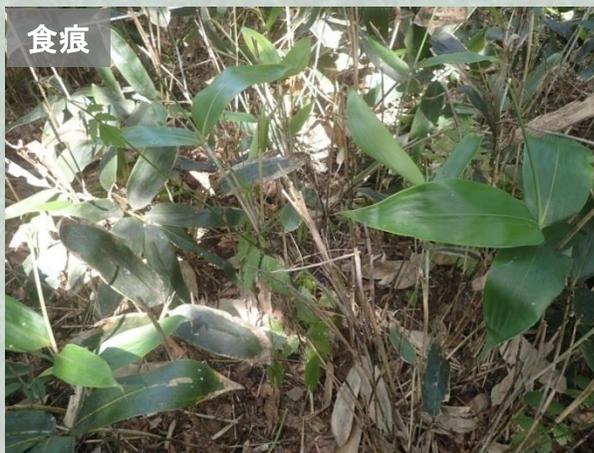
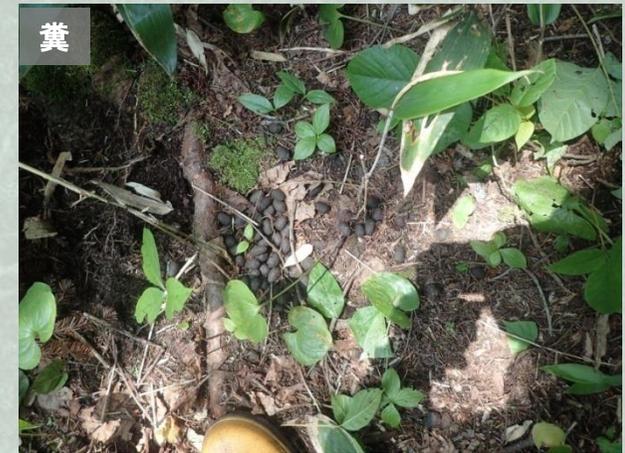
WK-2 (宗谷4172林班い小班) 調査日：平成30年7月25日

痕跡	評価点	
	H29	H30
樹皮剥ぎ	16	15
枝葉の摂食	0	2
ササの食痕	15	15
シカ道	16	16
足跡	13	13
糞	14	14
合計	73	75

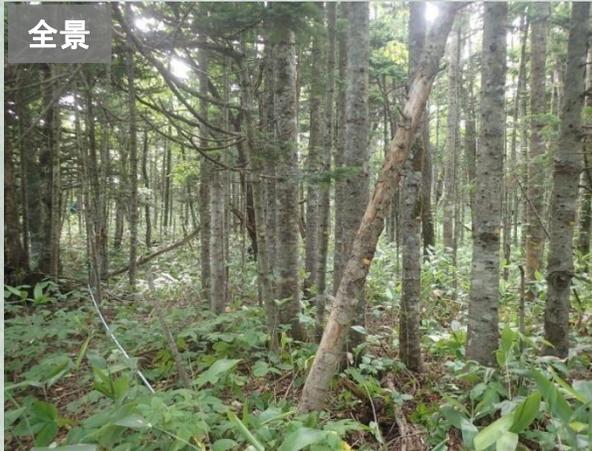
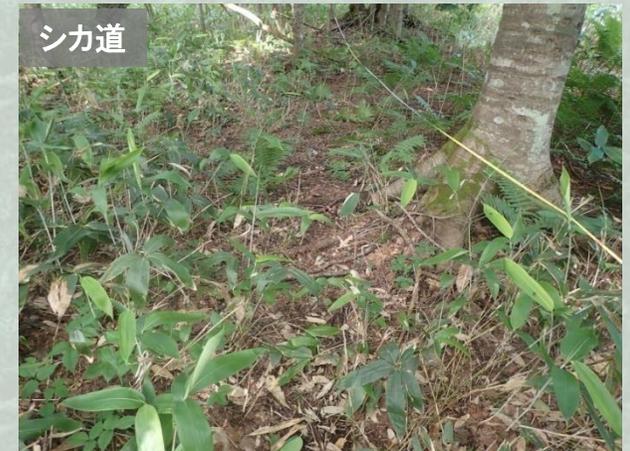
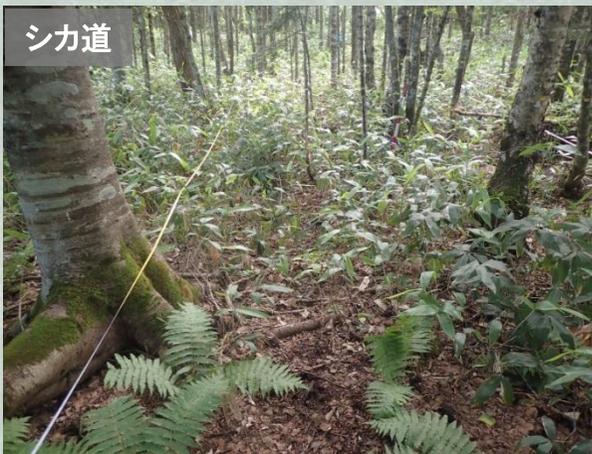
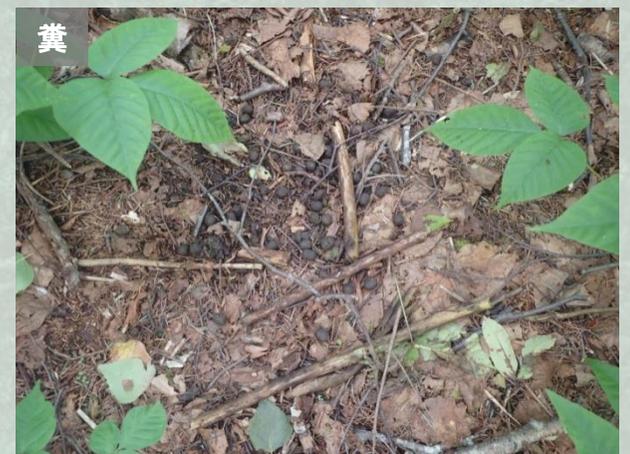
WK-3 (宗谷4172林班う小班) 調査日：平成30年7月24日

痕跡	評価点	
	H29	H30
樹皮剥ぎ	15	16
枝葉の摂食	18	2
ササの食痕	15	15
シカ道	16	16
足跡	13	13
糞	14	14
合計	91	76

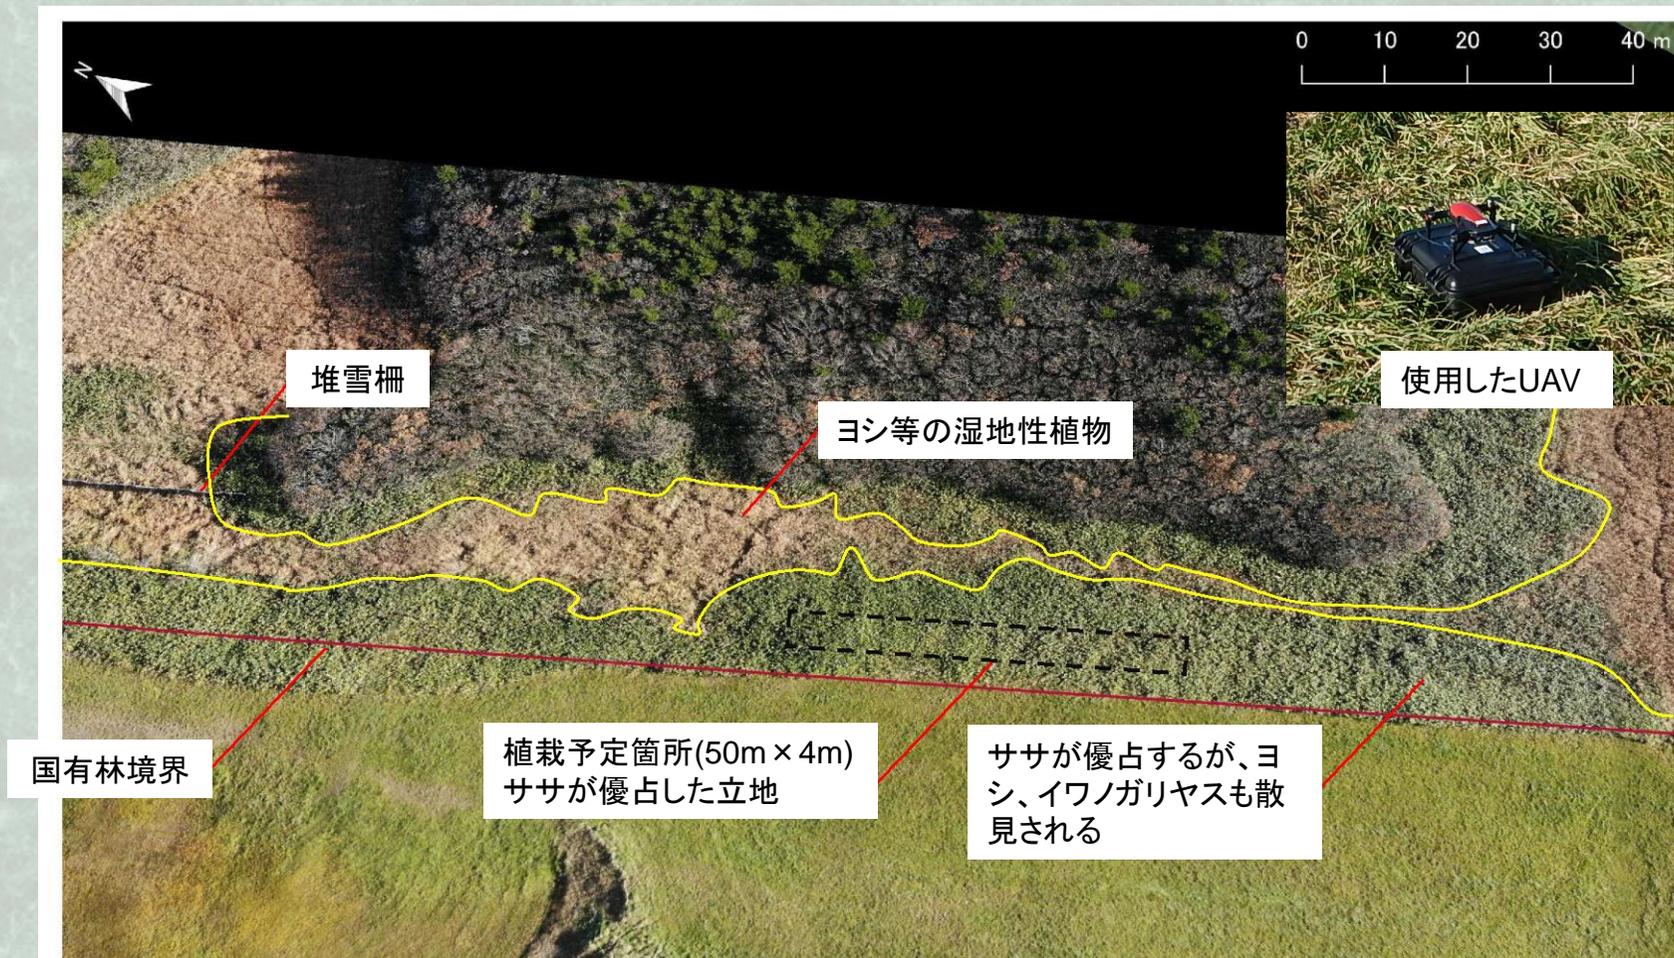
第ⅡB砂丘林帯の一部を植栽により復元する湖沼#112及び#116において、湿地等による植栽に適さない箇所が存在している。そこで、平成24年度に実施した試験的な植栽箇所の状況を勘案して、新たに50本程度のミズナラ等落葉樹植栽地の選定を行った。
