稚咲内砂丘林自然再生事業実施計画書 に関する報告について

稚咲内砂丘林自然再生事業

平成31年度の実施状況及び

令和2年度の取組【概要】

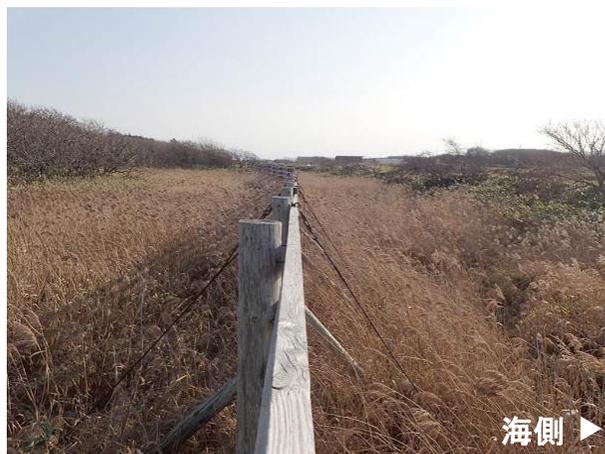
#112 (H20年設置)

支柱の腐れ・折れ、固定ワイヤの弛みなどが見られた。

部分的な柵の劣化は見られるが、堆雪機能に支障はない。

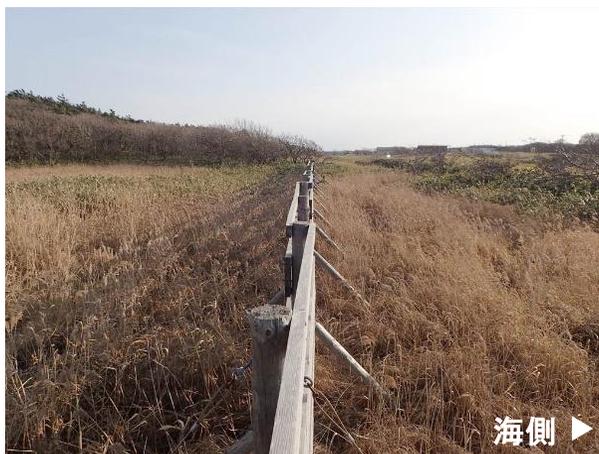
#112 (H25年設置)

固定用ワイヤの弛みが見られた。

ワイヤの弛みは見られるが、堆雪機能に支障はない。

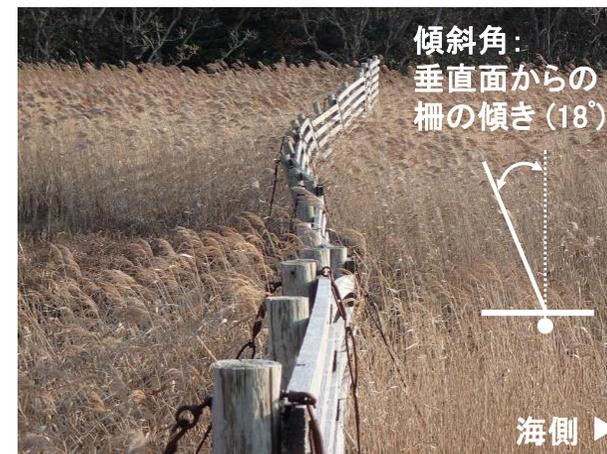
#119 (H20年設置)

傾斜角:
垂直面からの
柵の傾き(18°)

柵の中央部分で沈み込み・湿地側への傾きが継続している。

#119中央部の傾き: 傾斜角を測定しているH26年度以降18~19°で推移しており、変化は見られない。

現段階では堆雪機能を有している。傾斜の状態をモニタリングしながら、今後の堆雪手法を検討していくことが必要。

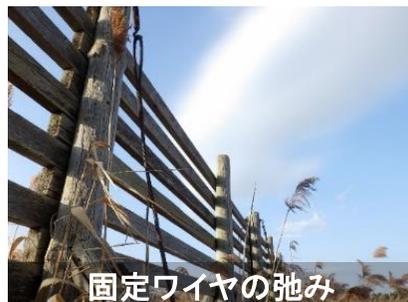
固定ワイヤの弛み

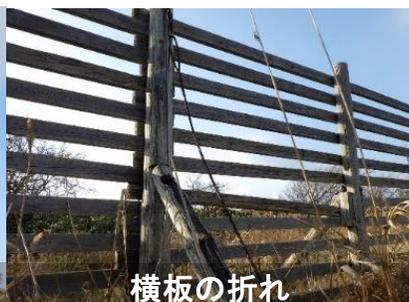
横板の折れ

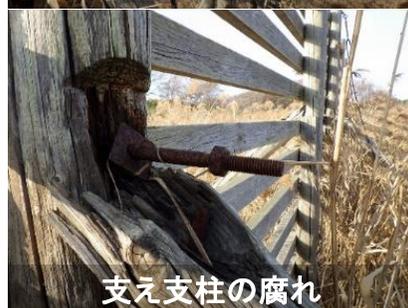
支え支柱の腐れ

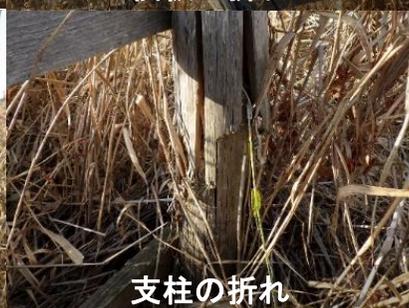
支柱の折れ

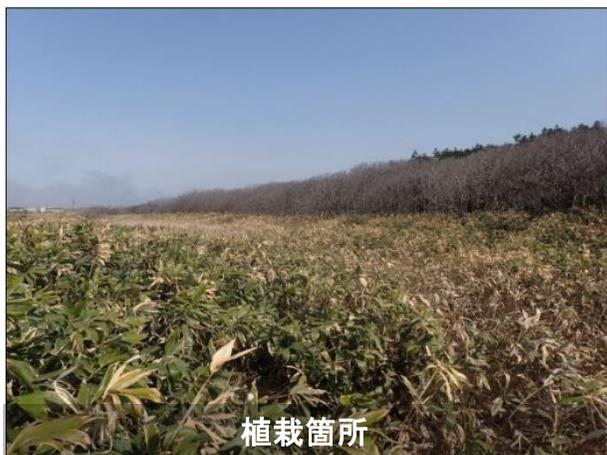
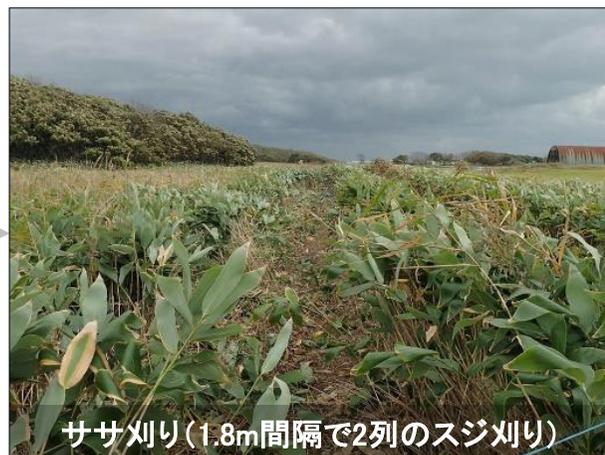
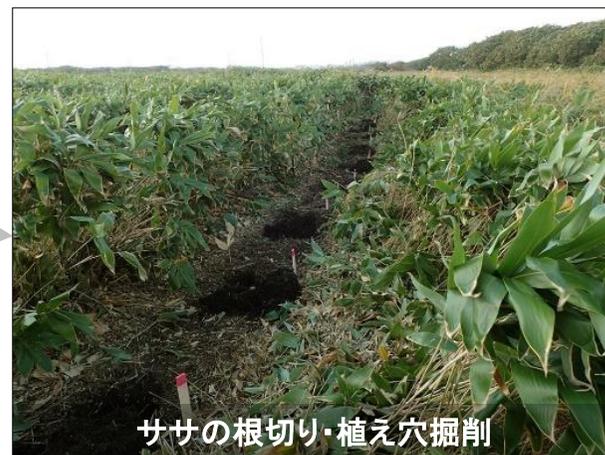
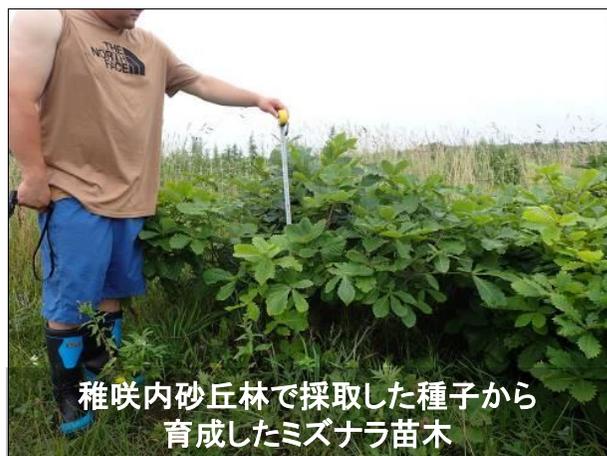
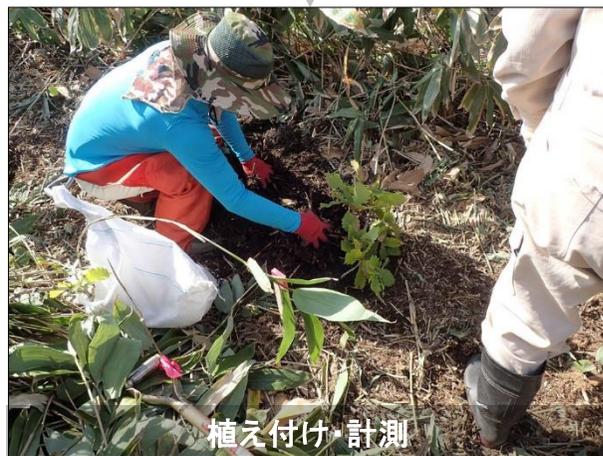
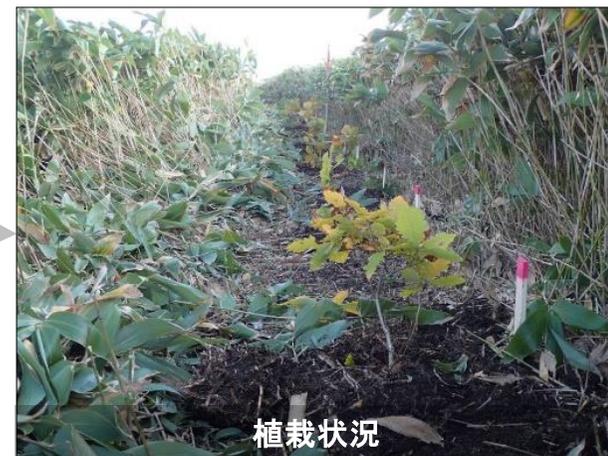
試験植栽地に54本のミズナラ苗木を植栽(令和元年10月8~10日)

令和2年6月に枯損調査を行ったところ、多くの苗木にウサギによる食害被害が判明

令和2年度獣害に対する被害対策を計画 (ツリーシェルターの設置とウサギの忌避剤散布)

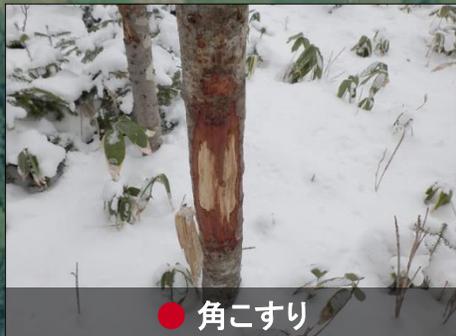
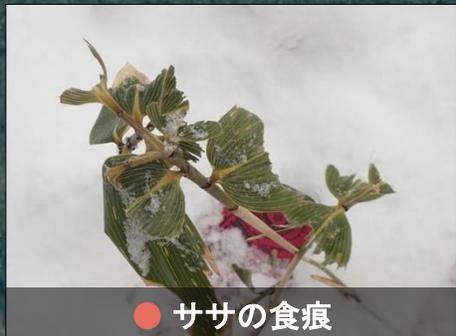
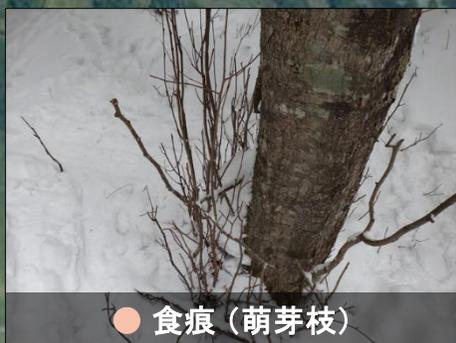
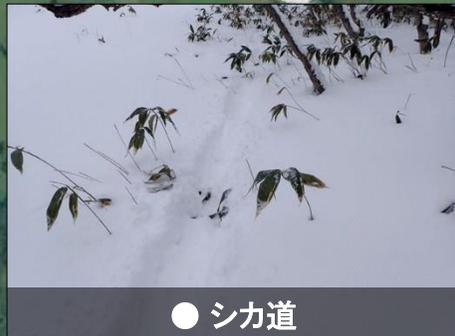
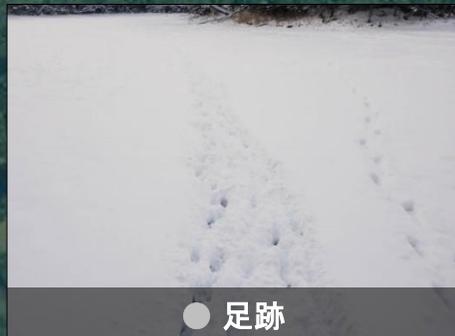
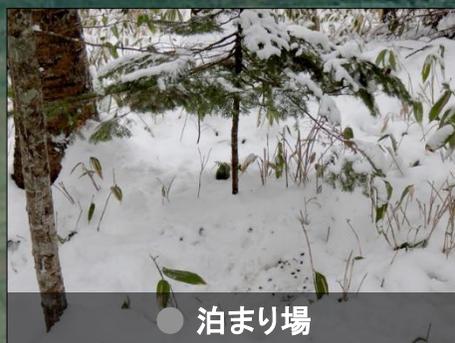
調査ルート No.1

ルート全域で足跡・シカ道、砂丘林内や林縁で角こすり・ササの食痕・泊まり場等を確認

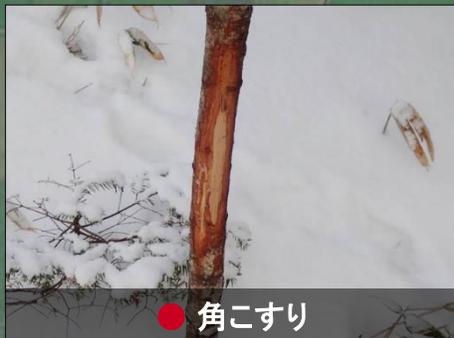
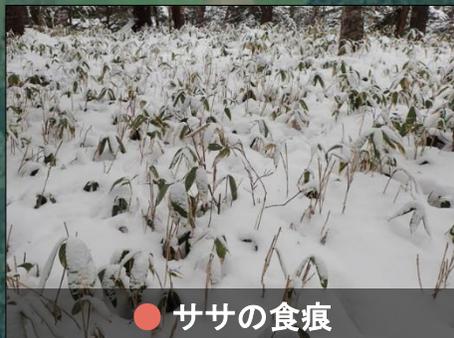
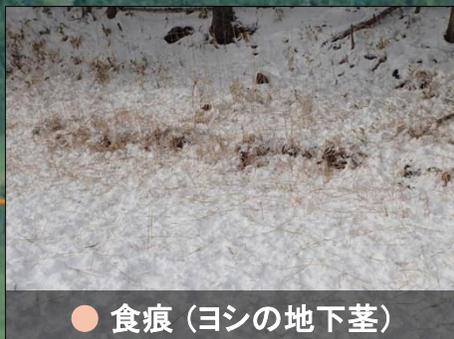
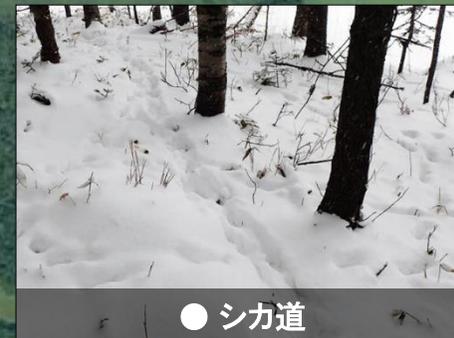
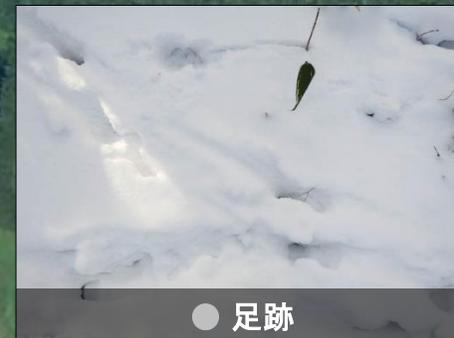
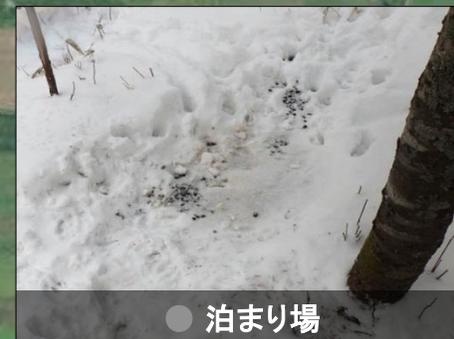
調査ルート No.2

砂丘林内や林縁で角こすり・複数の泊まり場、湖岸部でヨシ地下茎の食痕を確認
