上サロベツ自然再生協議会  
第25回  
再生技術部会

説明資料

環境省北海道地方環境事務所

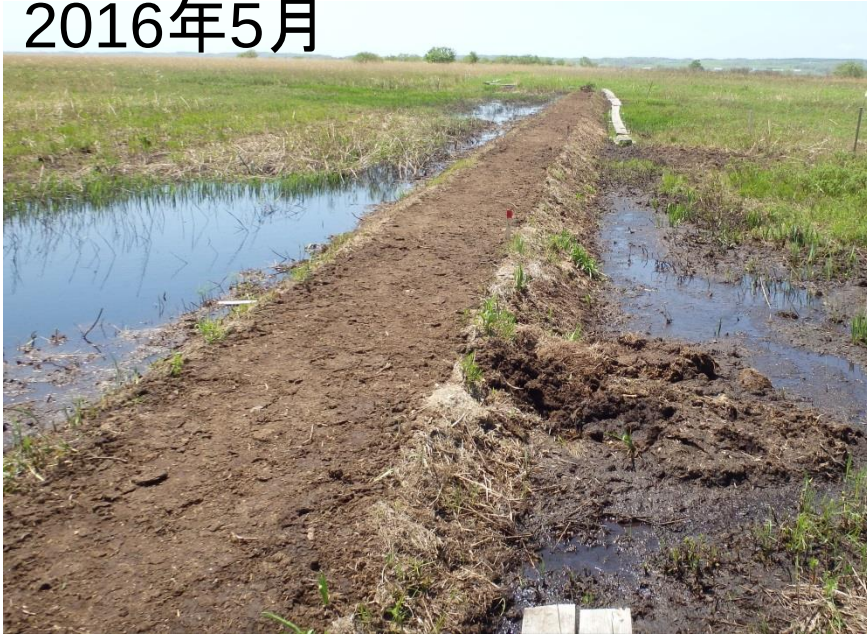
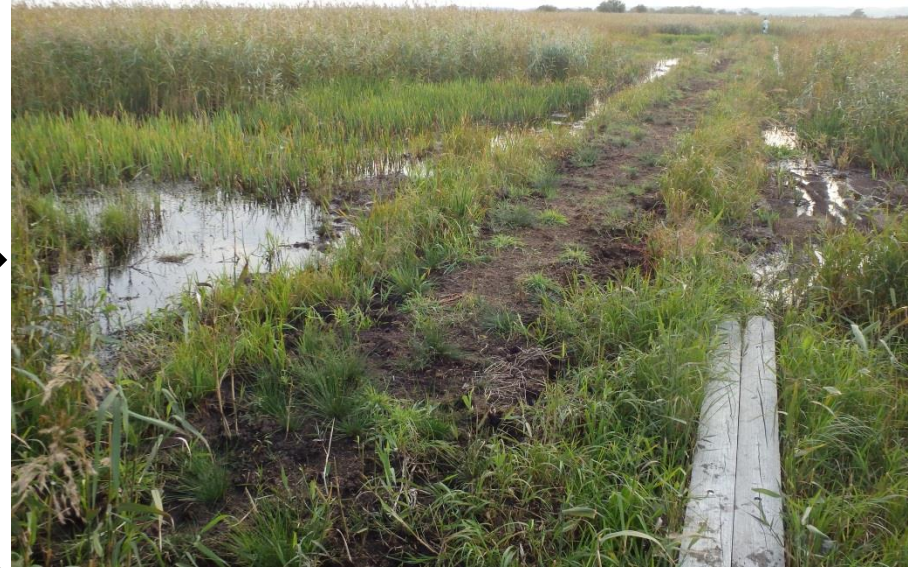
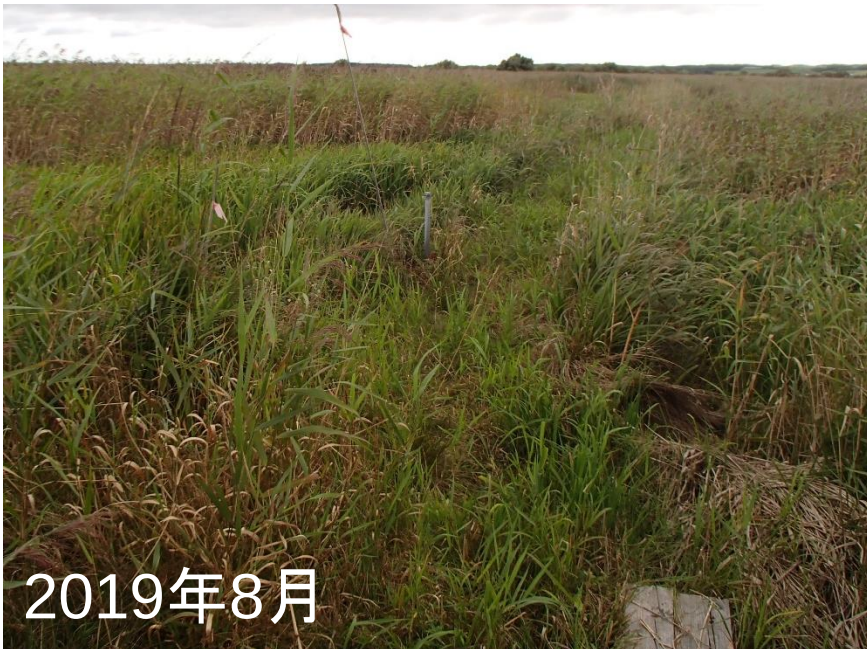
# 旧河川跡堰き止め工

- ・2016年5月に工事完了。  
堤体上および堤体法面において  
植生が順調に回復。
- ・2018年に一部で侵食が進行し、  
堤体からの溢水が認められたこと  
から、補修を実施。

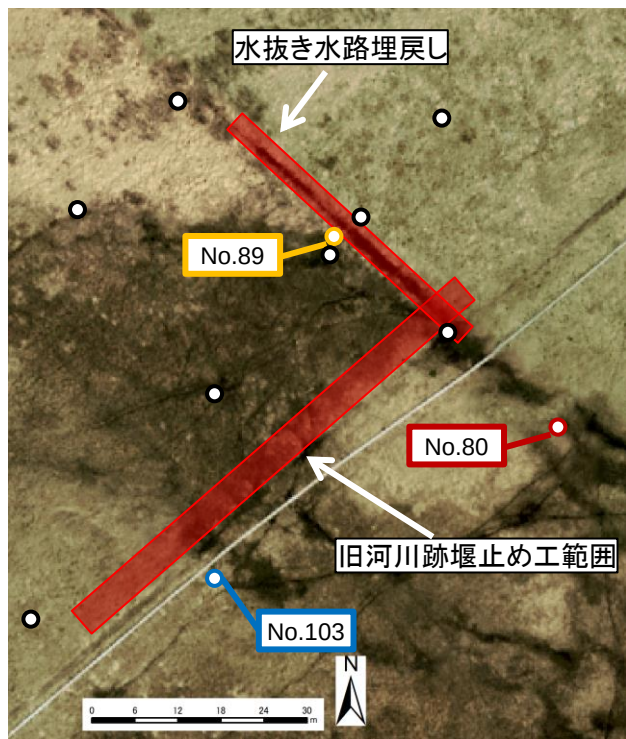
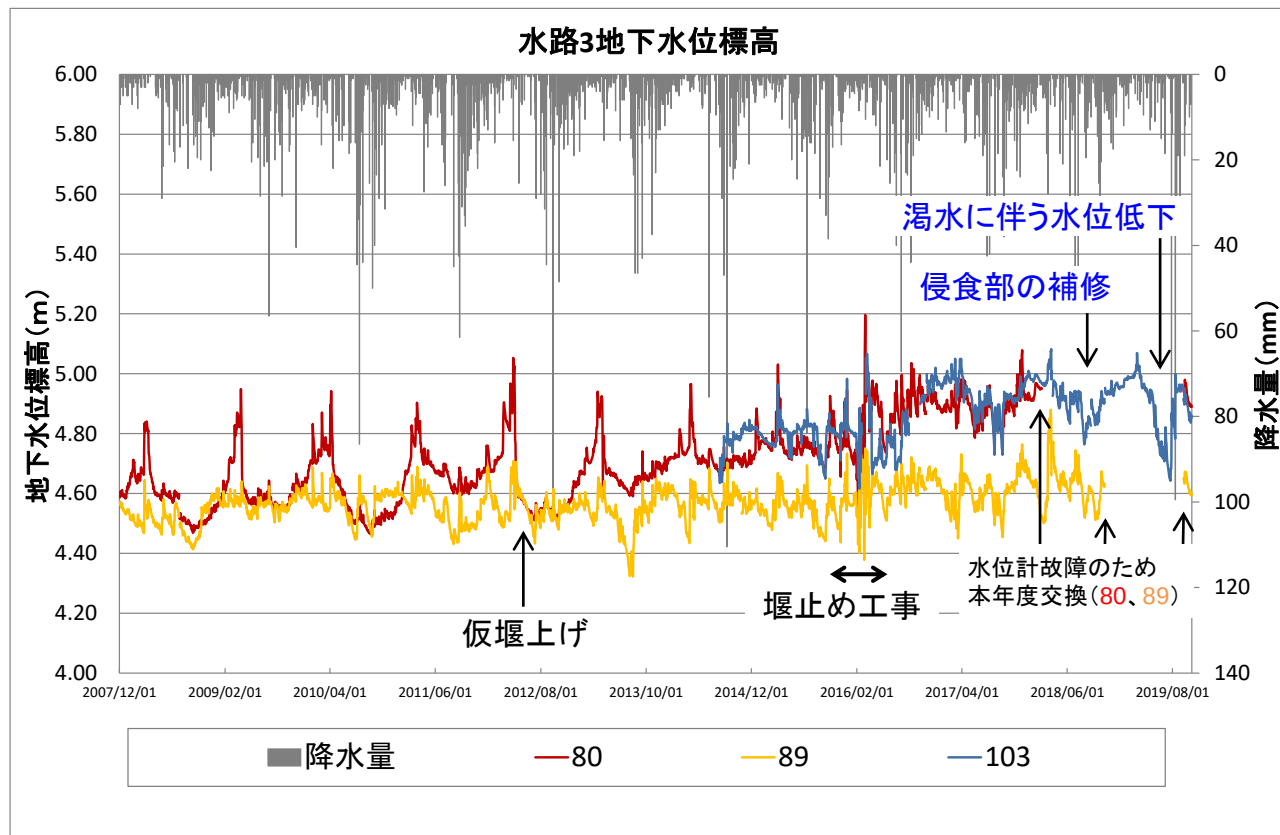
# 水抜き水路3及び旧河川跡における地下水位の変化

- **No.103**は、堤体の一部侵食の影響で2018年には水位が一時的に低下したが補修後に水位が回復した。また、本年度の春～夏にかけての洪水の影響で水位が低下したが、その後、地下水位の上昇傾向がみられる。
- **No.80** および**No.89** は近年の水位計故障により欠測があったが、本年夏に再設置を行い、水位観測を再開した。

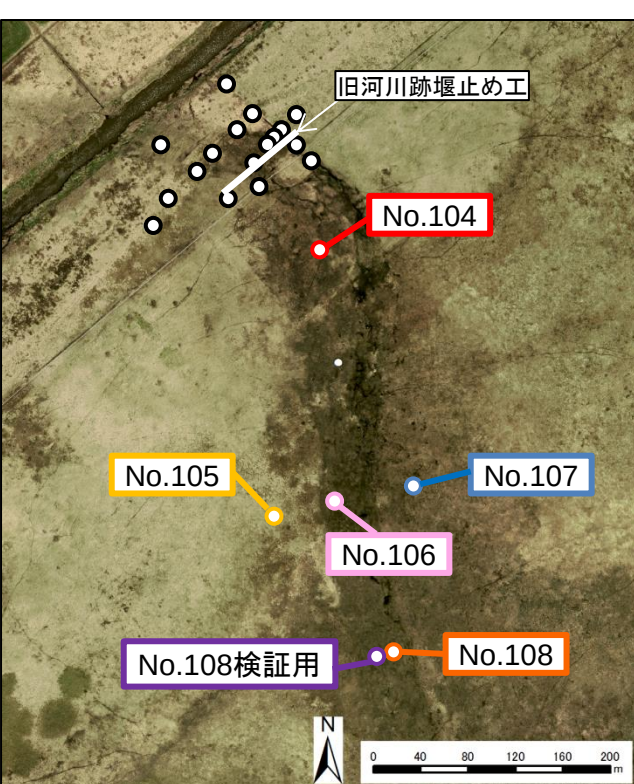
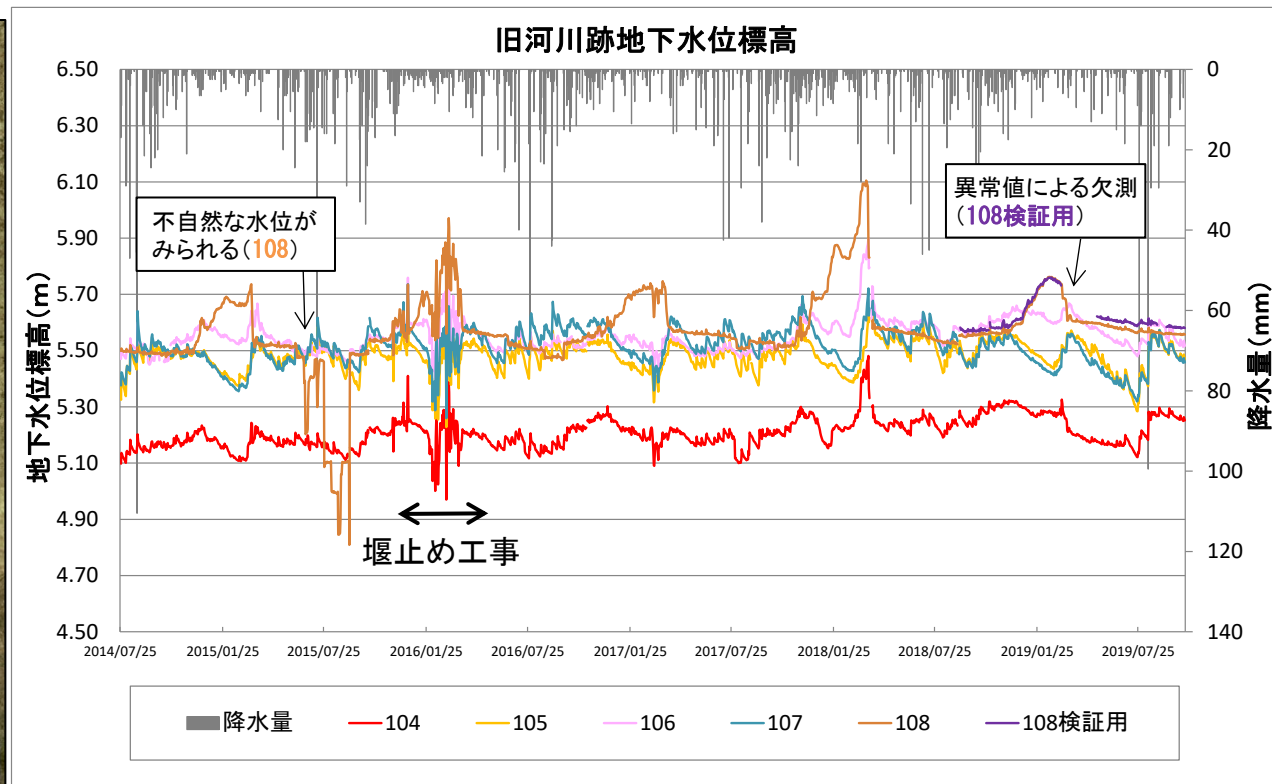
# 旧河川跡における地下水モニタリング結果

- 旧河川跡上流側では、**No.104**において堰止め工施工後に地下水位の上昇傾向が認められる。
- No.108**において不自然な水位変動がみられ、水位計や観測孔の不具合が疑われたことから隣接地点に検証用観測孔を2018年に設置し、水位の検証を継続している。

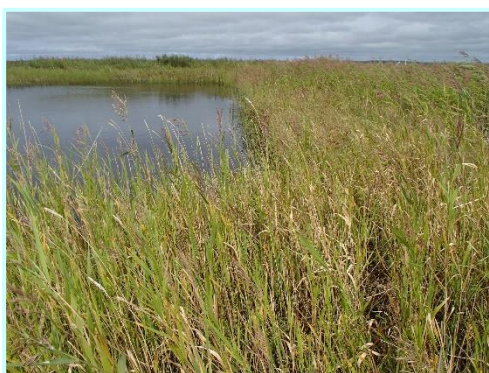
畔に隣接する湿原域にクサヨシがやや密生して生育。

↓  
B区画と同様に剥ぎ取りを実施。

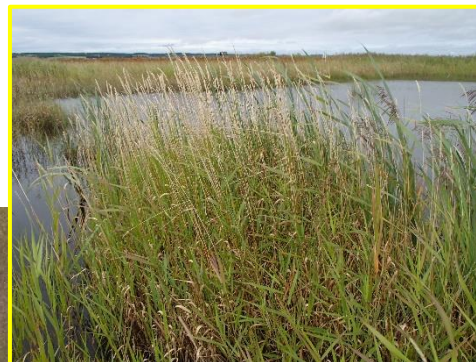
畔に隣接する湿原域にクサヨシがやや密生して生育。

↓  
B区画と同様に剥ぎ取りを実施。

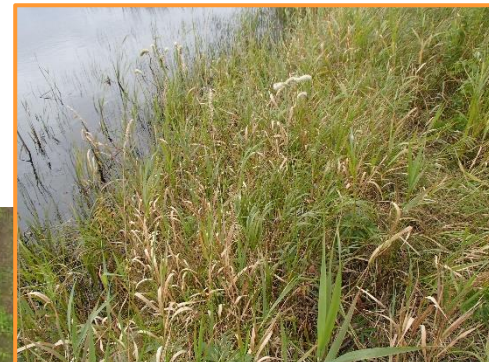
畔上に生育密度は小さいがクサヨシが生育。

↓  
継続的な刈り払い、または抜き取り除去による対応。

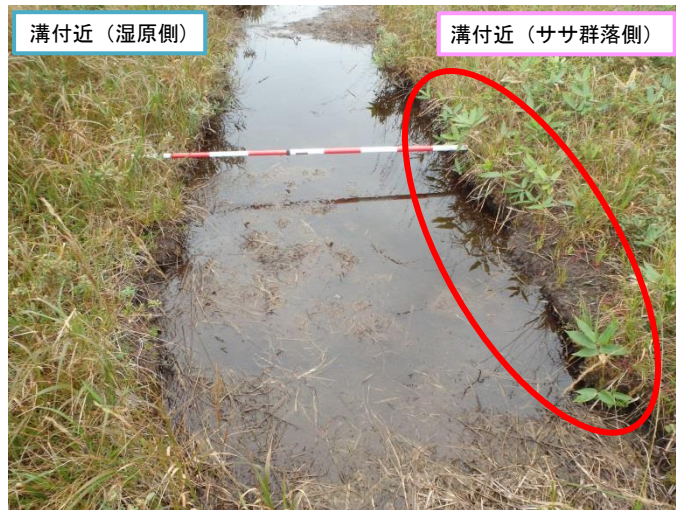
溝付近へのササの侵入①  
(2018年9月4日撮影)

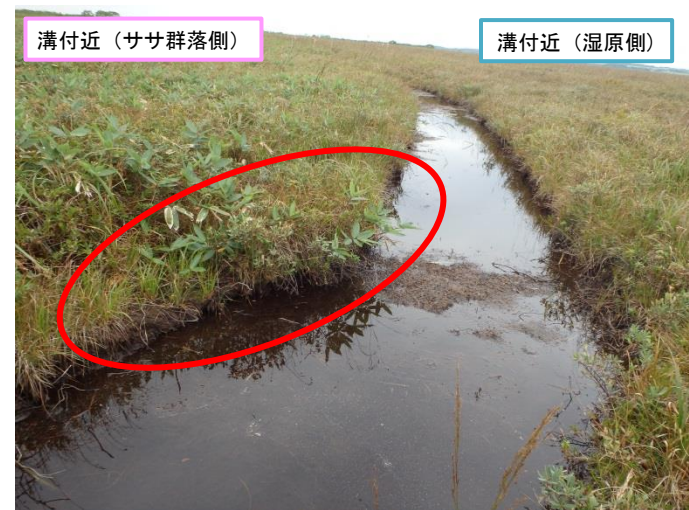
溝付近へのササの侵入②  
(2018年9月4日撮影)

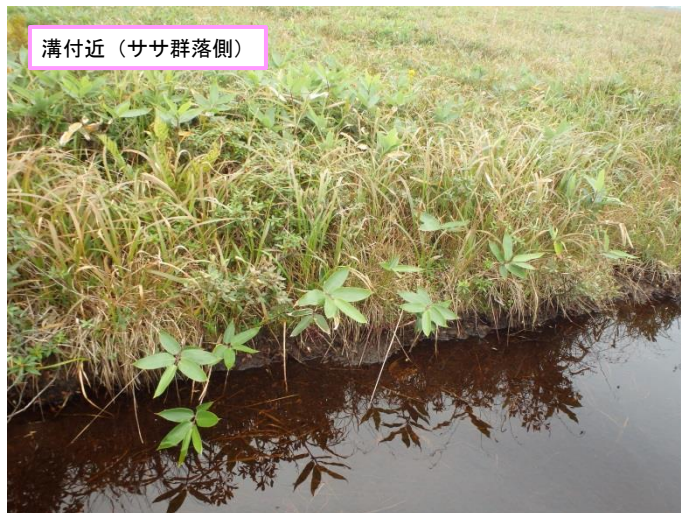
溝付近へのササの侵入③(湿原側より撮影)  
(2018年9月4日撮影)

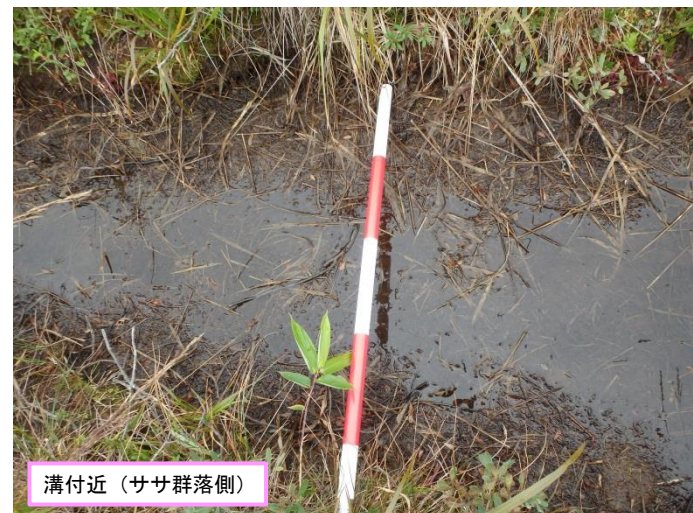
溝付近へのササの侵入④(ササ群落側より撮影)  
(2018年9月4日撮影)

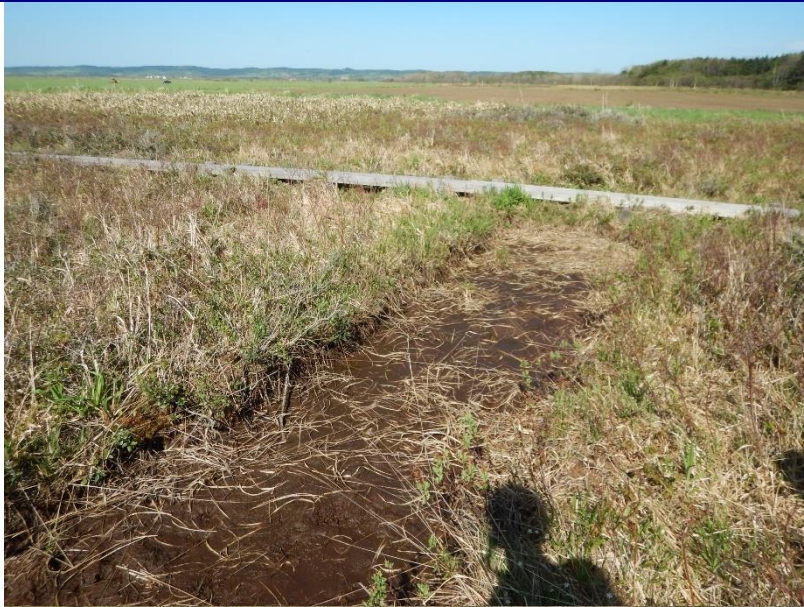
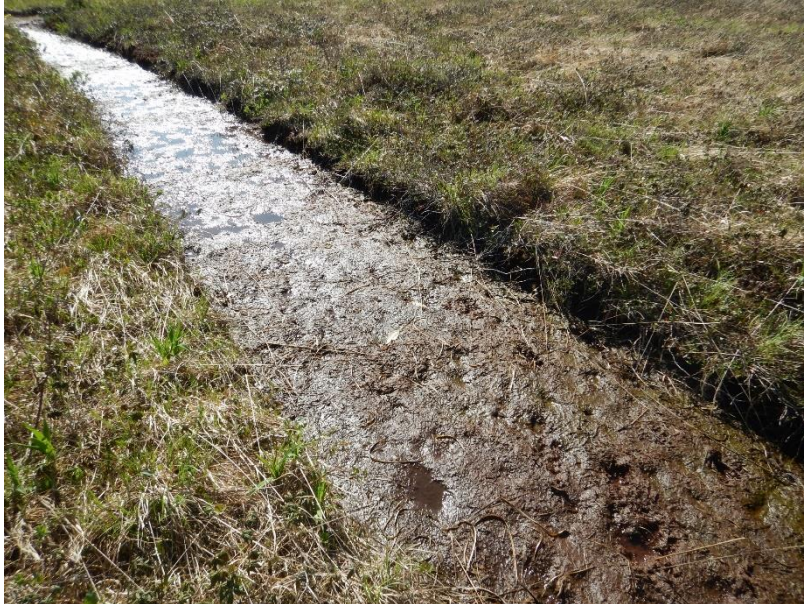
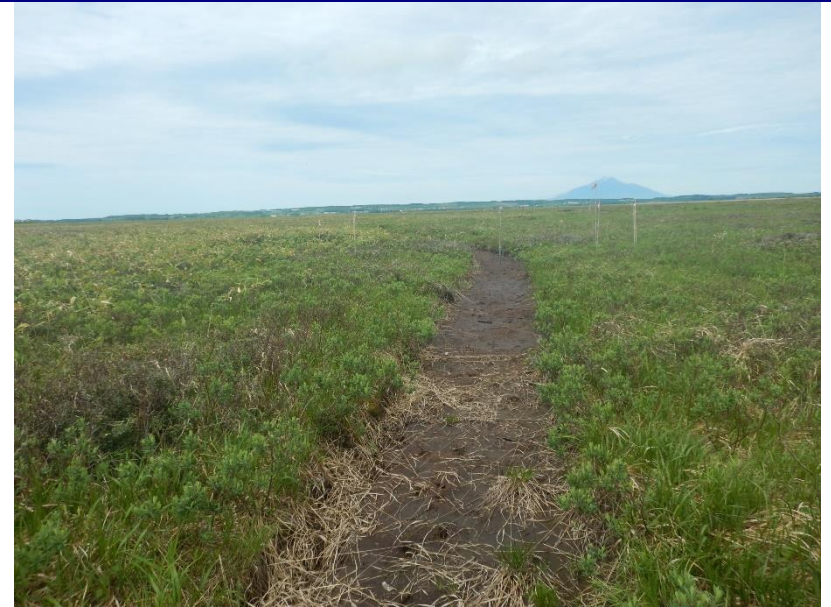
- ・溝及び湿原側へのササの侵入はみられなかったが、降雨減少、気温上昇等により溝の水の大部分が渇水している状態であった。
- ・そのため、6月以降、モニタリング地点のほか、溝全体においてササの拡大状況を監視。

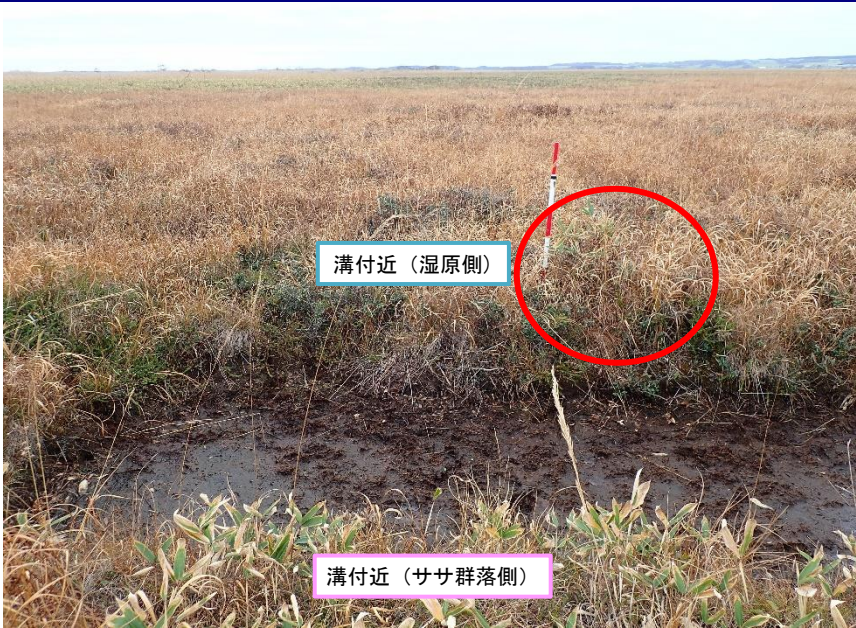
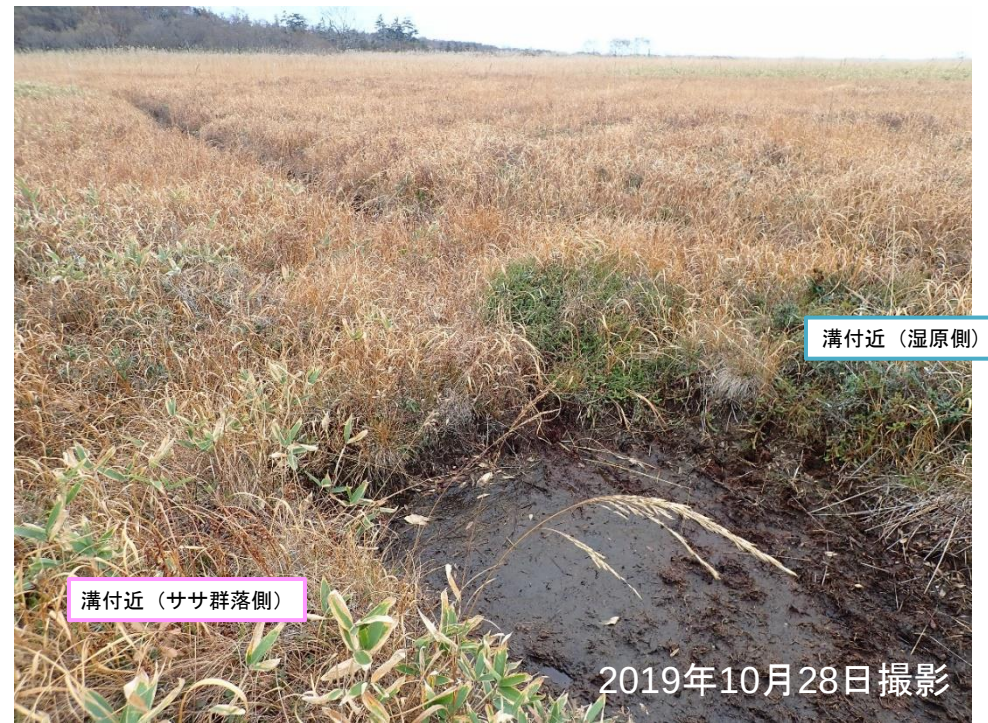
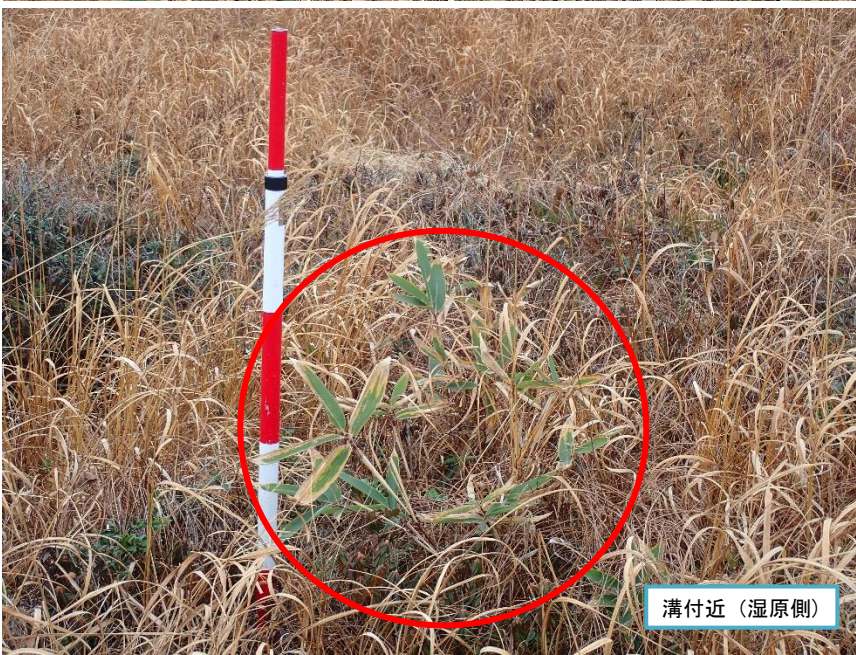
8月時には再び溝への湛水が認められたが、10月下旬には溝への湛水はみられず、湿原側へのササの侵入を確認した。

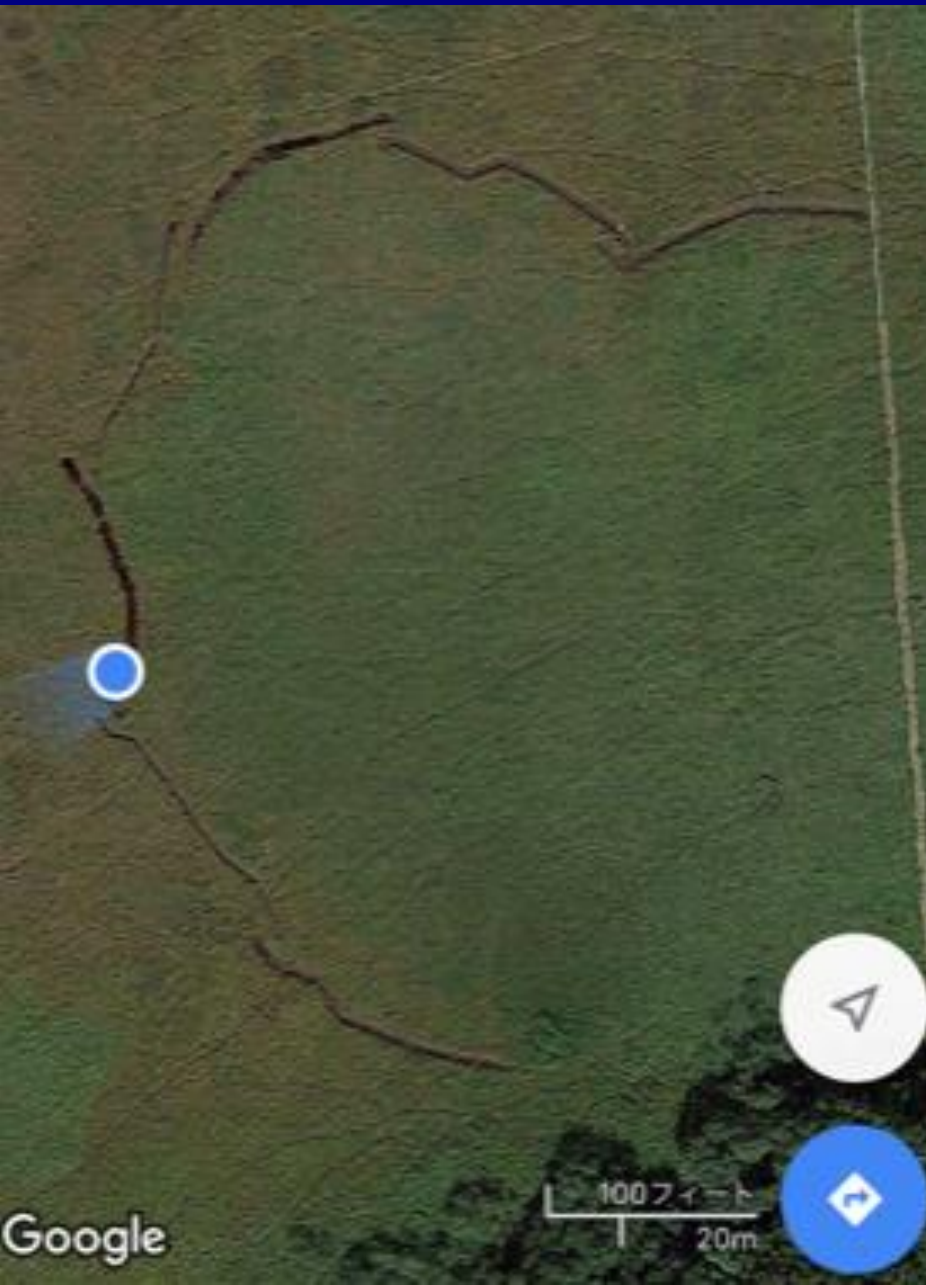
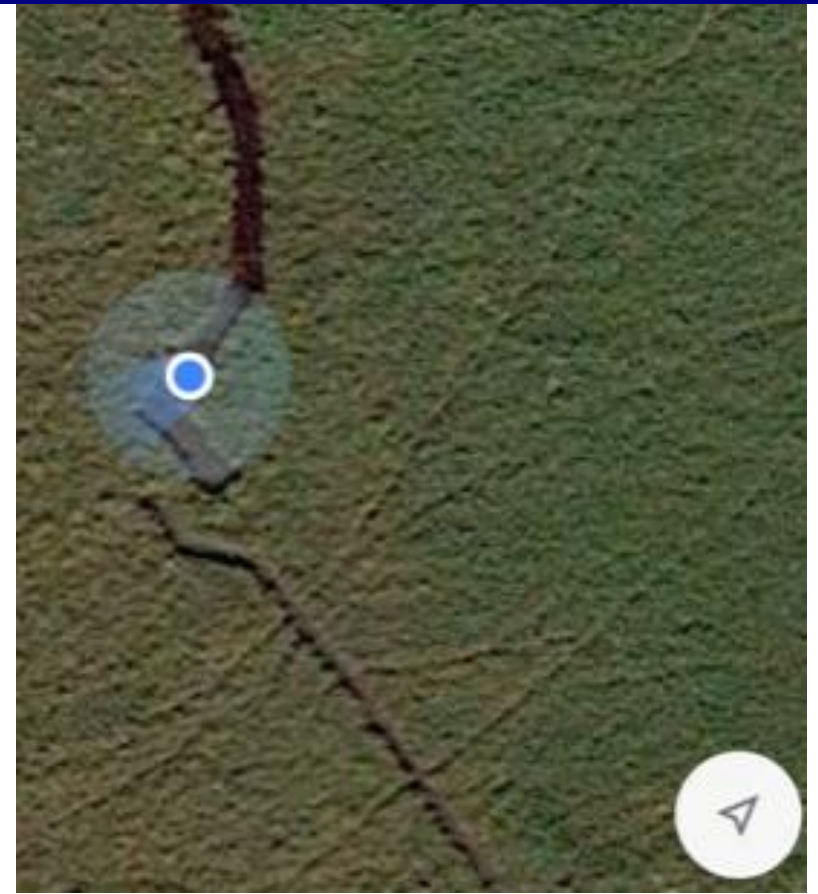
# 湿原側へのササ侵入確認地点

湿原側におけるササ確認地点は、  
モニタリング地点NO.5よりも南側の  
1箇所であった。

湿原側へのササ侵入を確認した地点において根茎分布状況を調査し、ササ群落側から湿原側に至る根茎の分布実態・伸長状況を確認する。
