# 上サロベツ自然再生協議会 第24回再生技術部会

## ＜上サロベツ実施計画書に関する報告＞

令和元年6月20日  
環境省北海道地方環境事務所

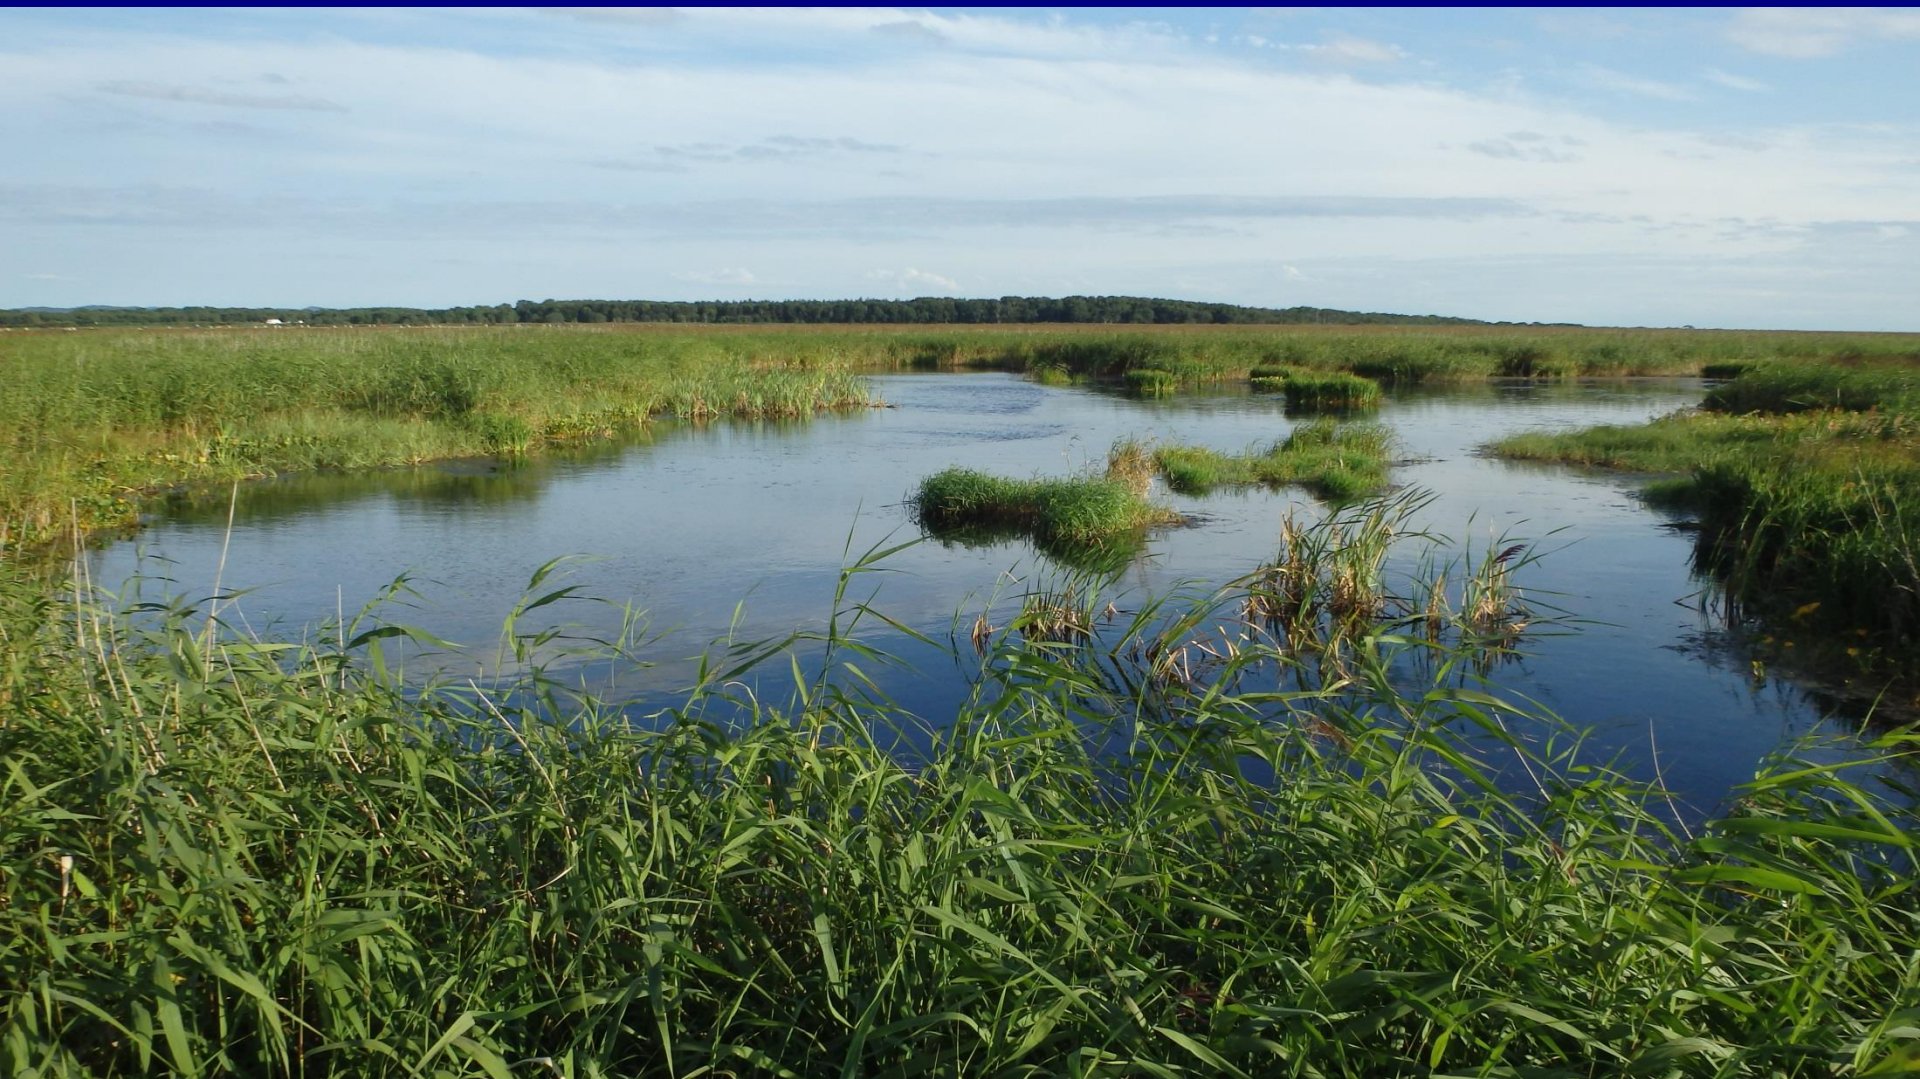
# 落合沼の現状(平成30年9月)

- ・堰止工堤体は安定しており、損傷等はみられない。
- ・落合沼の湛水面が継続的に維持されている。

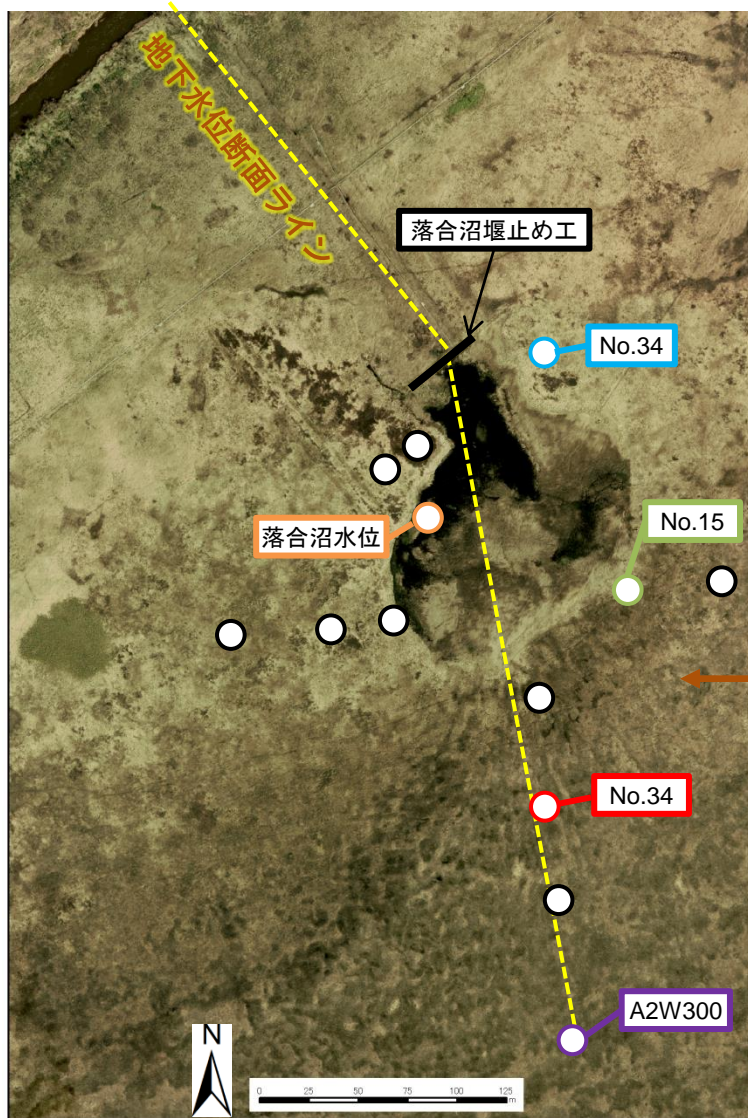
# 水抜き水路1 (落合沼) における地下水位の変化

落合沼の背後の高層湿原域において高い地下水位が維持されていた。

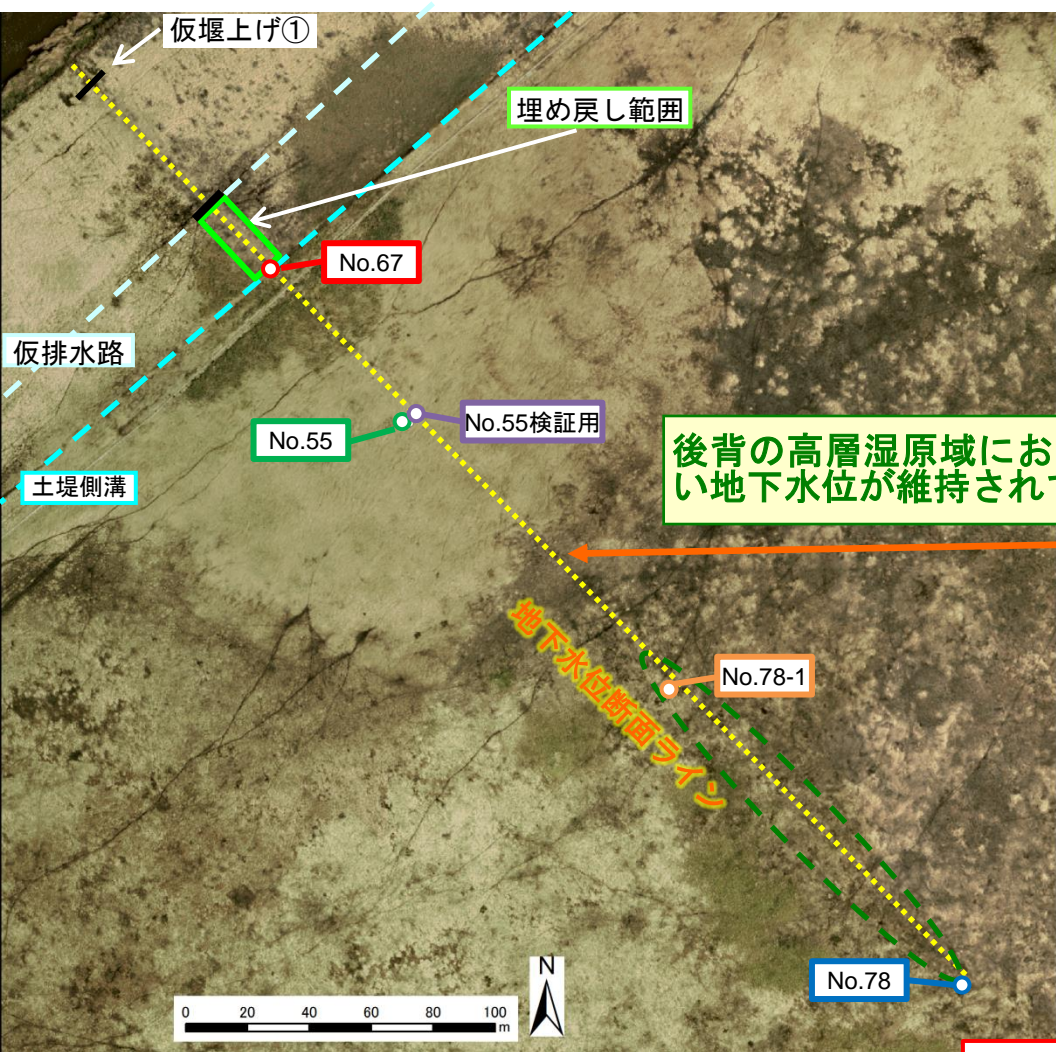
# 水抜き水路2における地下水位の変化

背後の高層湿原域において高い地下水位が維持されている

観測孔不具合による水位低下の可能性がある (No.55)。

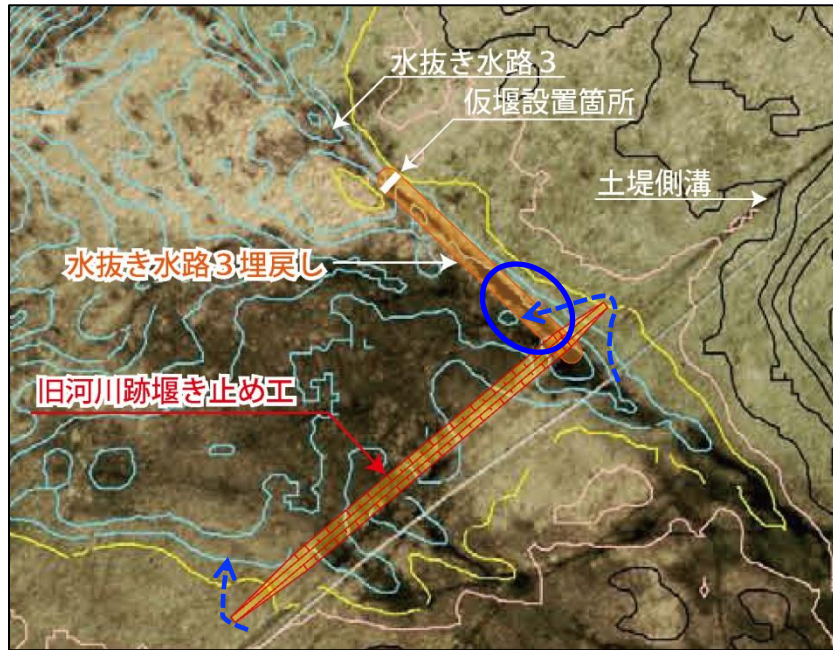
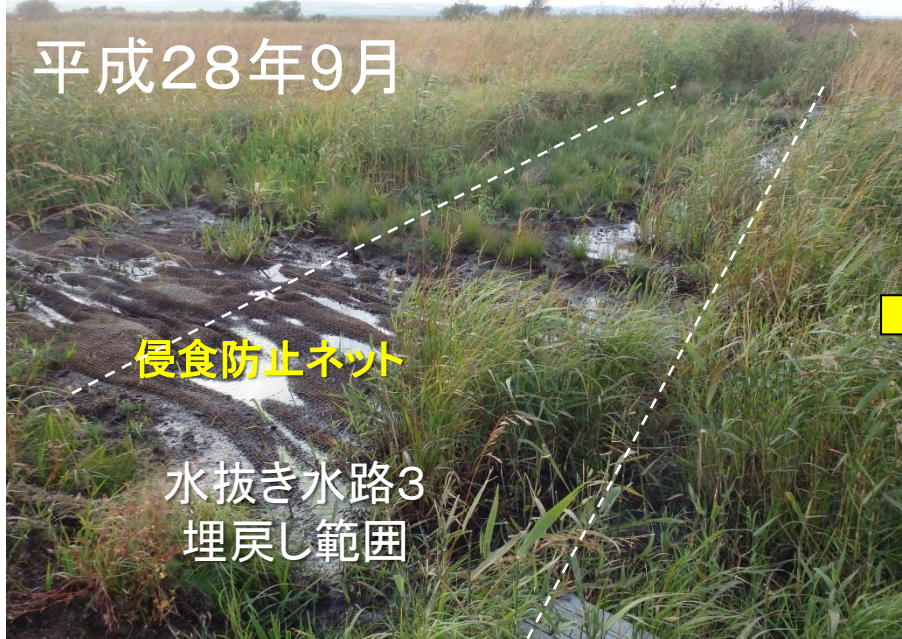
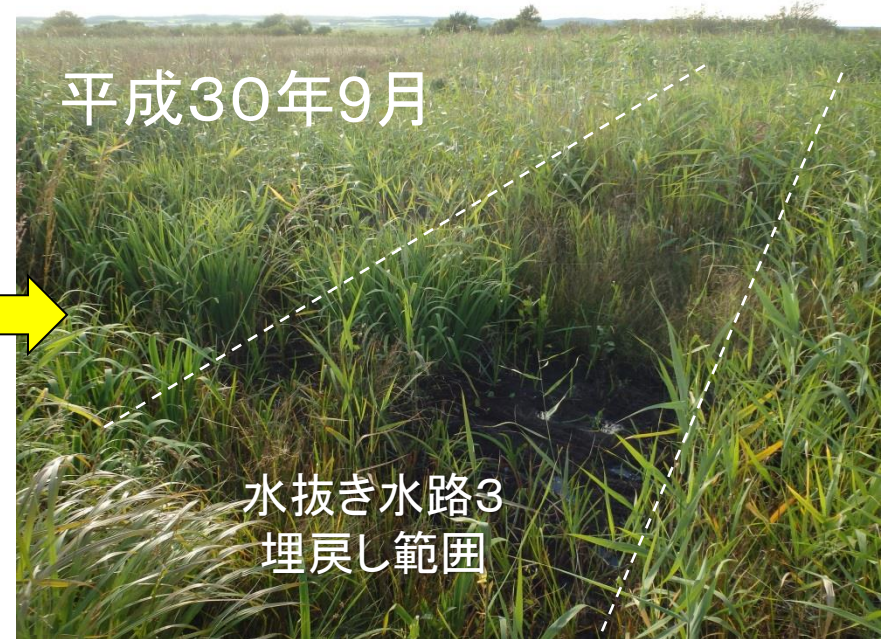
# 水抜き水路3及び旧河川跡堰き止め工

- ・平成28年5月に工事完了。
- ・水みちとなる裸地には侵食防止ネットを設置(左図の青丸部)。

- ・水抜き水路埋戻し範囲では、ヨシ等の植生が順調に回復。
- ・大きな損傷はみられない。

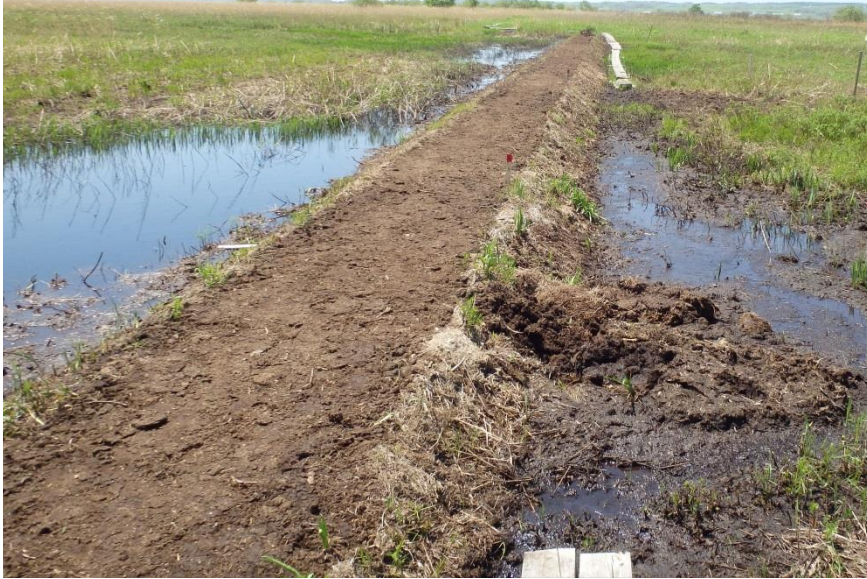
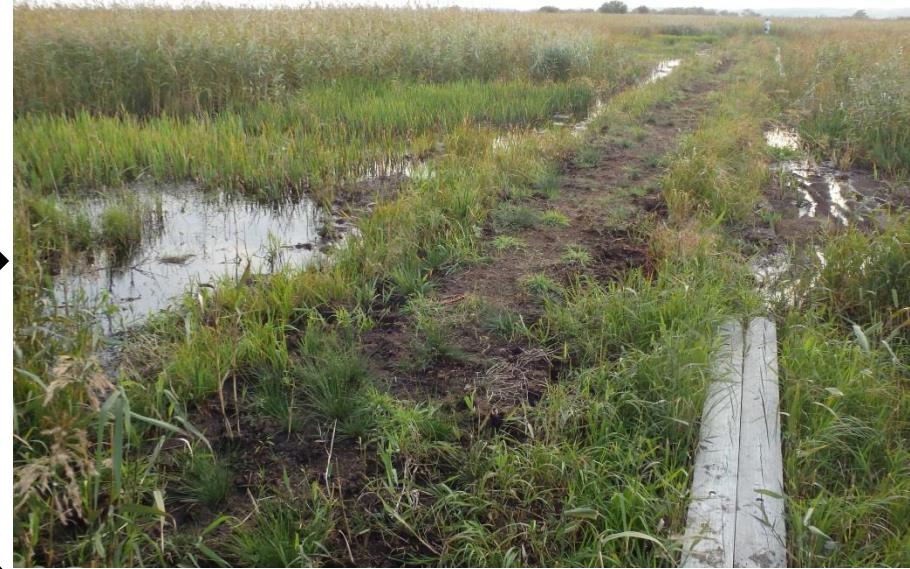
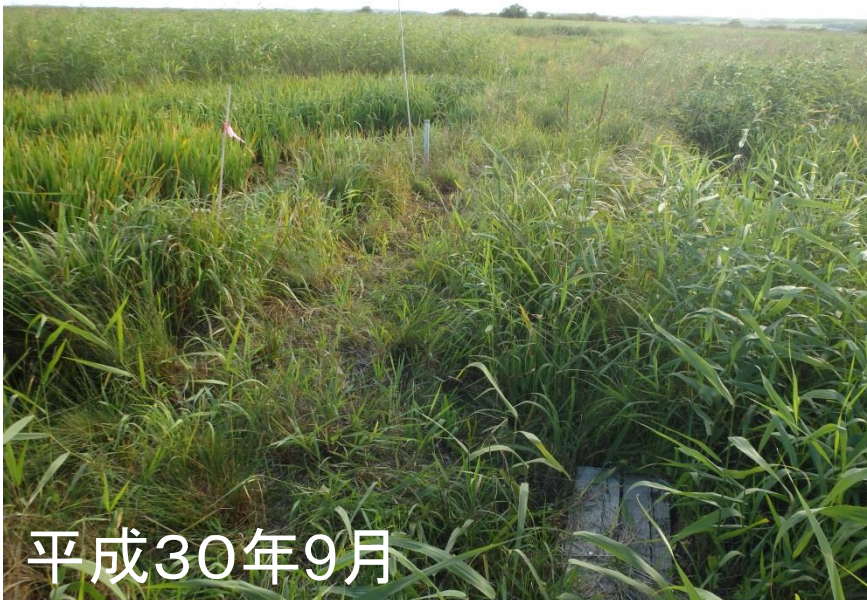
# 旧河川跡堰き止め工

- ・平成28年5月に工事完了。
- ・堤体上および堤体法面において植生が順調に回復。
- ・一部で侵食が進行し、堤体からの溢水が認められた(次頁)。

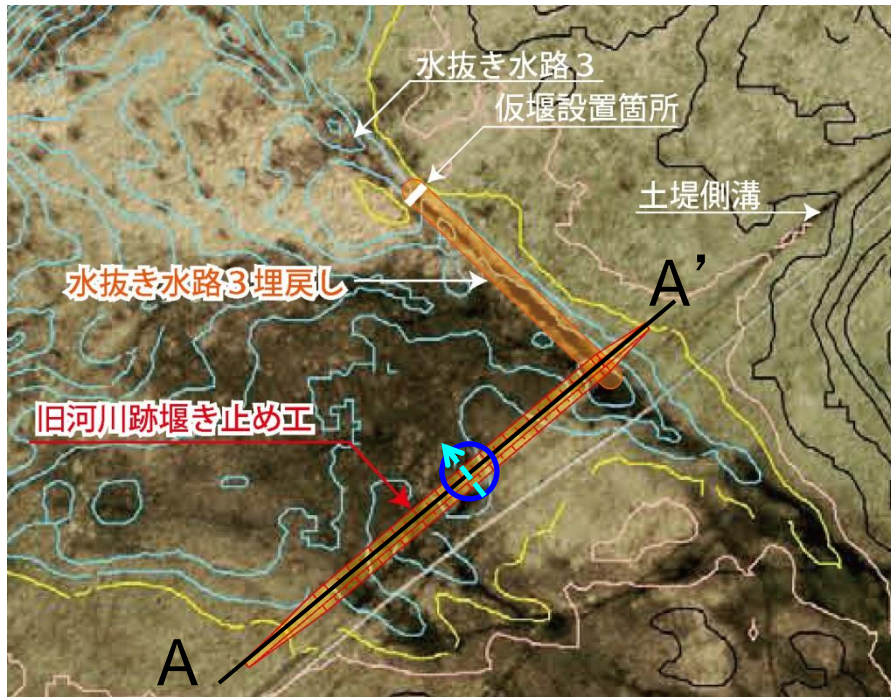
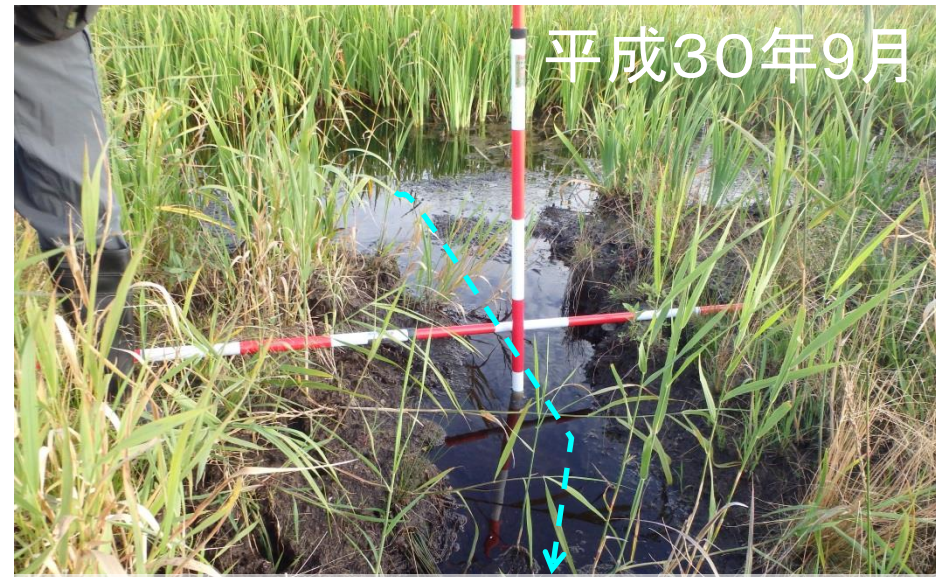
# 旧河川跡堰き止め工

旧河川跡堰き止め工の一部で越流を確認。  
天端から深さ30cm以上侵食されて流下。

翌春の雪解け時の越流によって侵食が拡大するおそれがあるため、天端侵食部の補修作業を実施（平成30年10月31日～11月1日）。堤体盛土と同様の泥炭（北海道開発局提供）を使用。

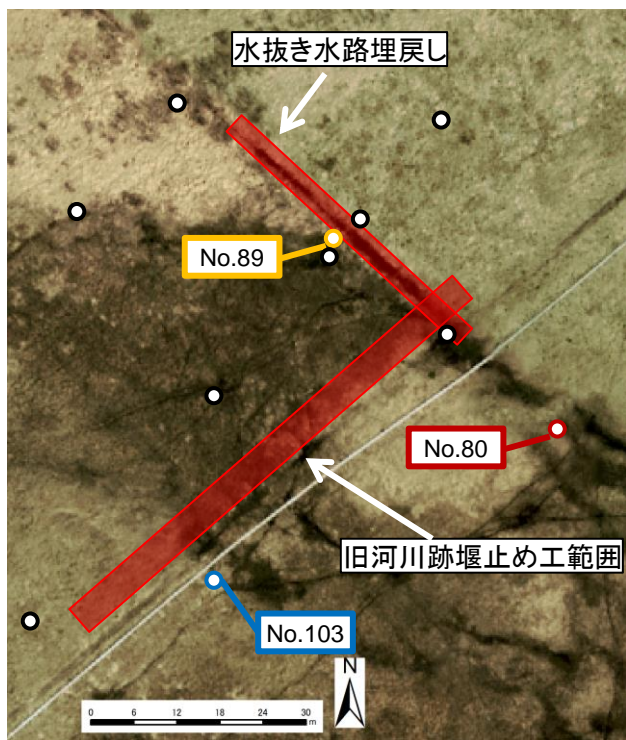
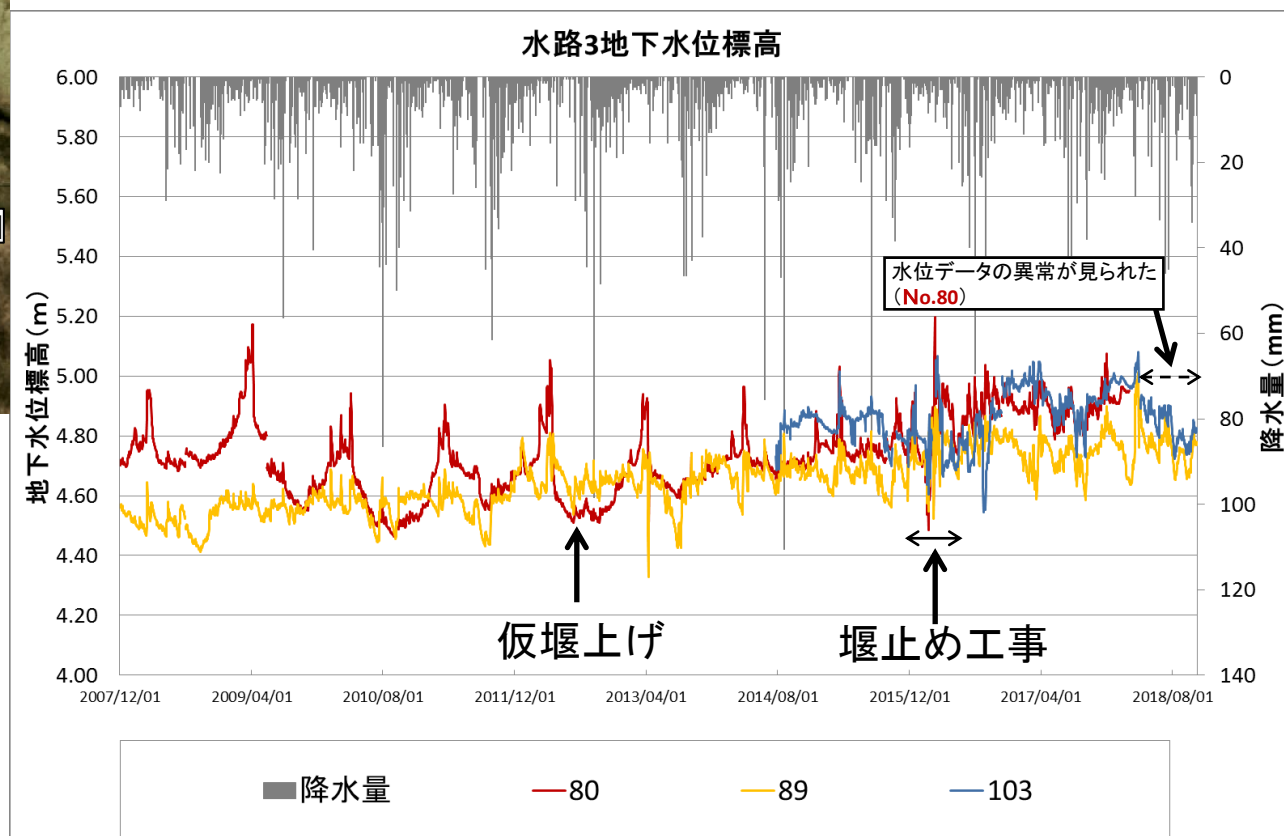
# 水抜き水路3及び旧河川跡における地下水位の変化

・No.89は、水路の埋戻しによって、地下水位の上昇傾向がみられる。

・No.80では、データ回収はできたものの異常値となっていた期間があった。

・No.103は、前述した堰止め工の浸食に伴う、水の流出による水位低下の可能性がある。

- 落合沼、水抜き水路及び旧河川跡堰止め工の埋め戻し後、水位の高い状態が続いている。
- 水抜き水路3の旧河川跡から溢水し、修復工事を完了。
- 地下水位計の大半が設置後、5年を経過しており、異常値を示すことが多いため、交換を検討。

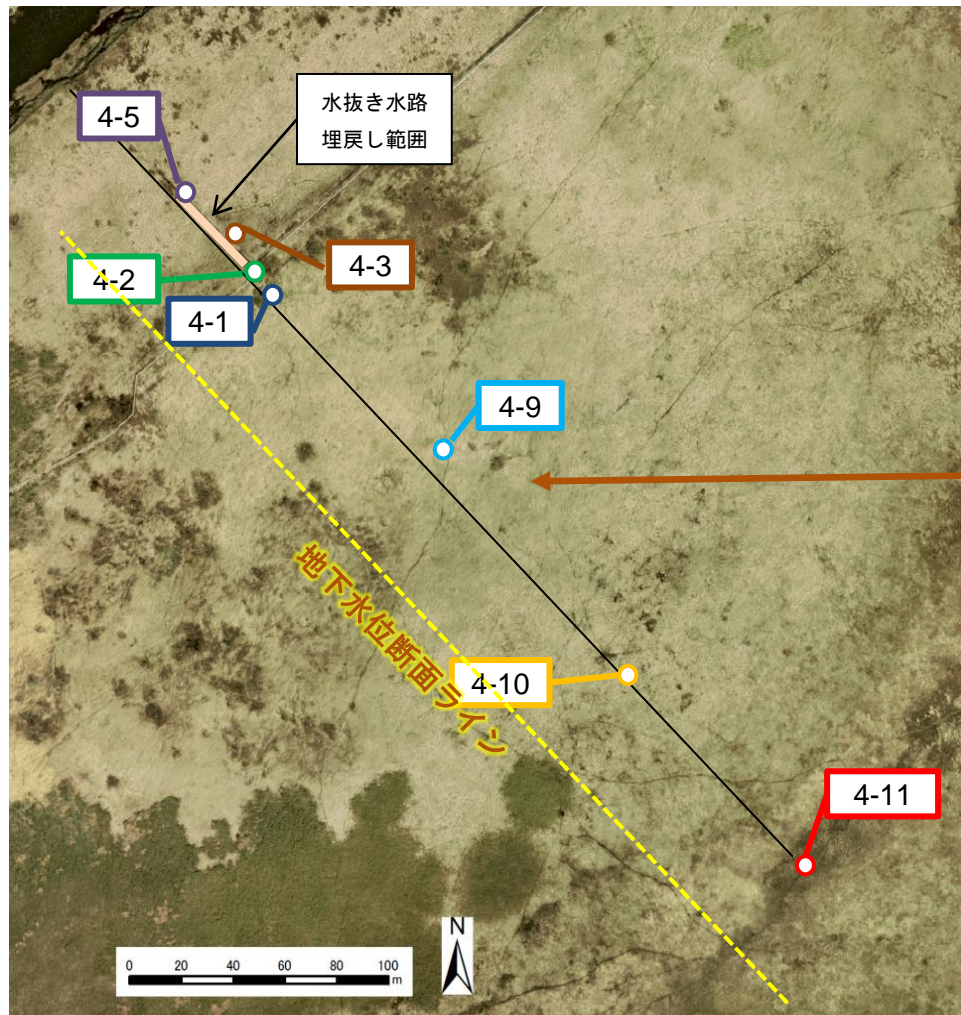
# 水抜き水路4における地下水位の変化

・No.4 - 1～3は、水路の埋戻しによって、地下水位の上昇傾向がみられる。

・No.4 - 9～11は夏季に水位の低下がみられたが、例年に比べ降水量が少なかったことが原因に挙げられる。

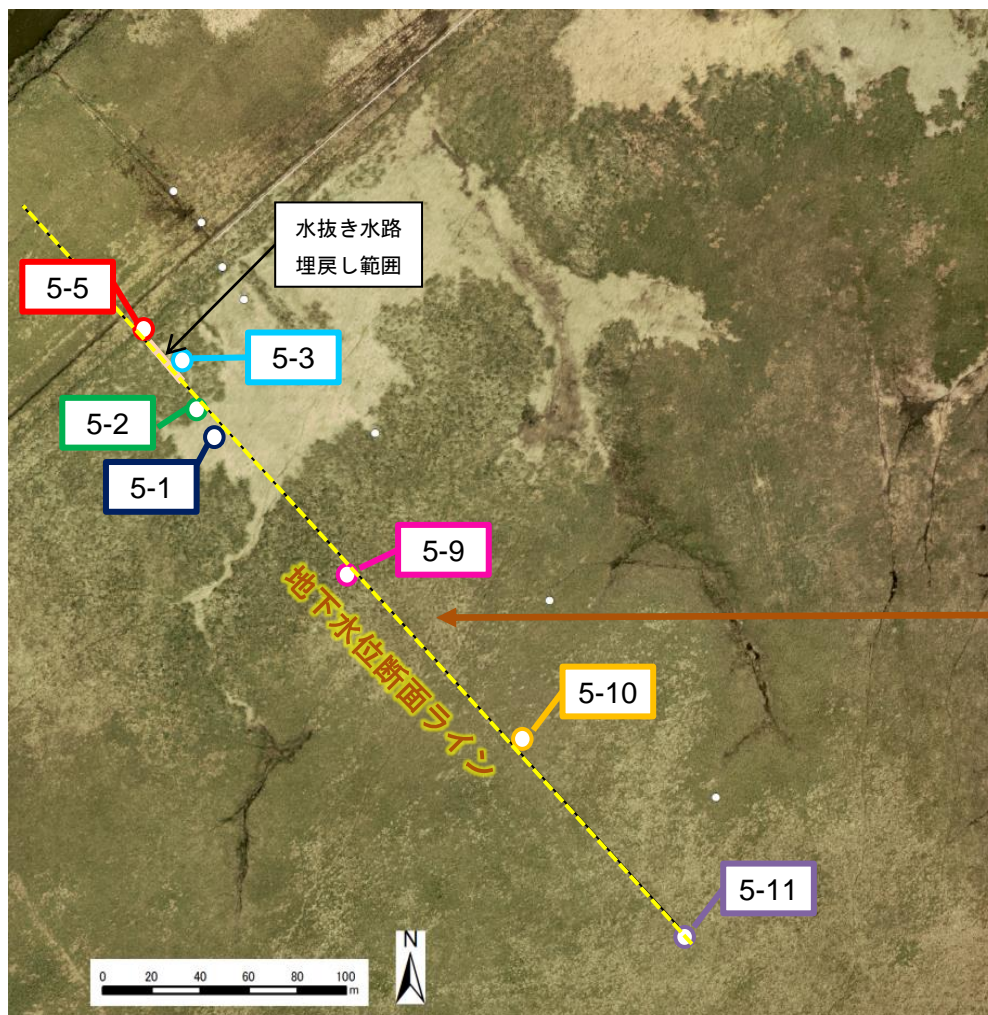
# 水抜き水路5における地下水位の変化

・No.5 - 10~11は夏季に水位低下がみられるものの、比較的高い水位標高を示している。

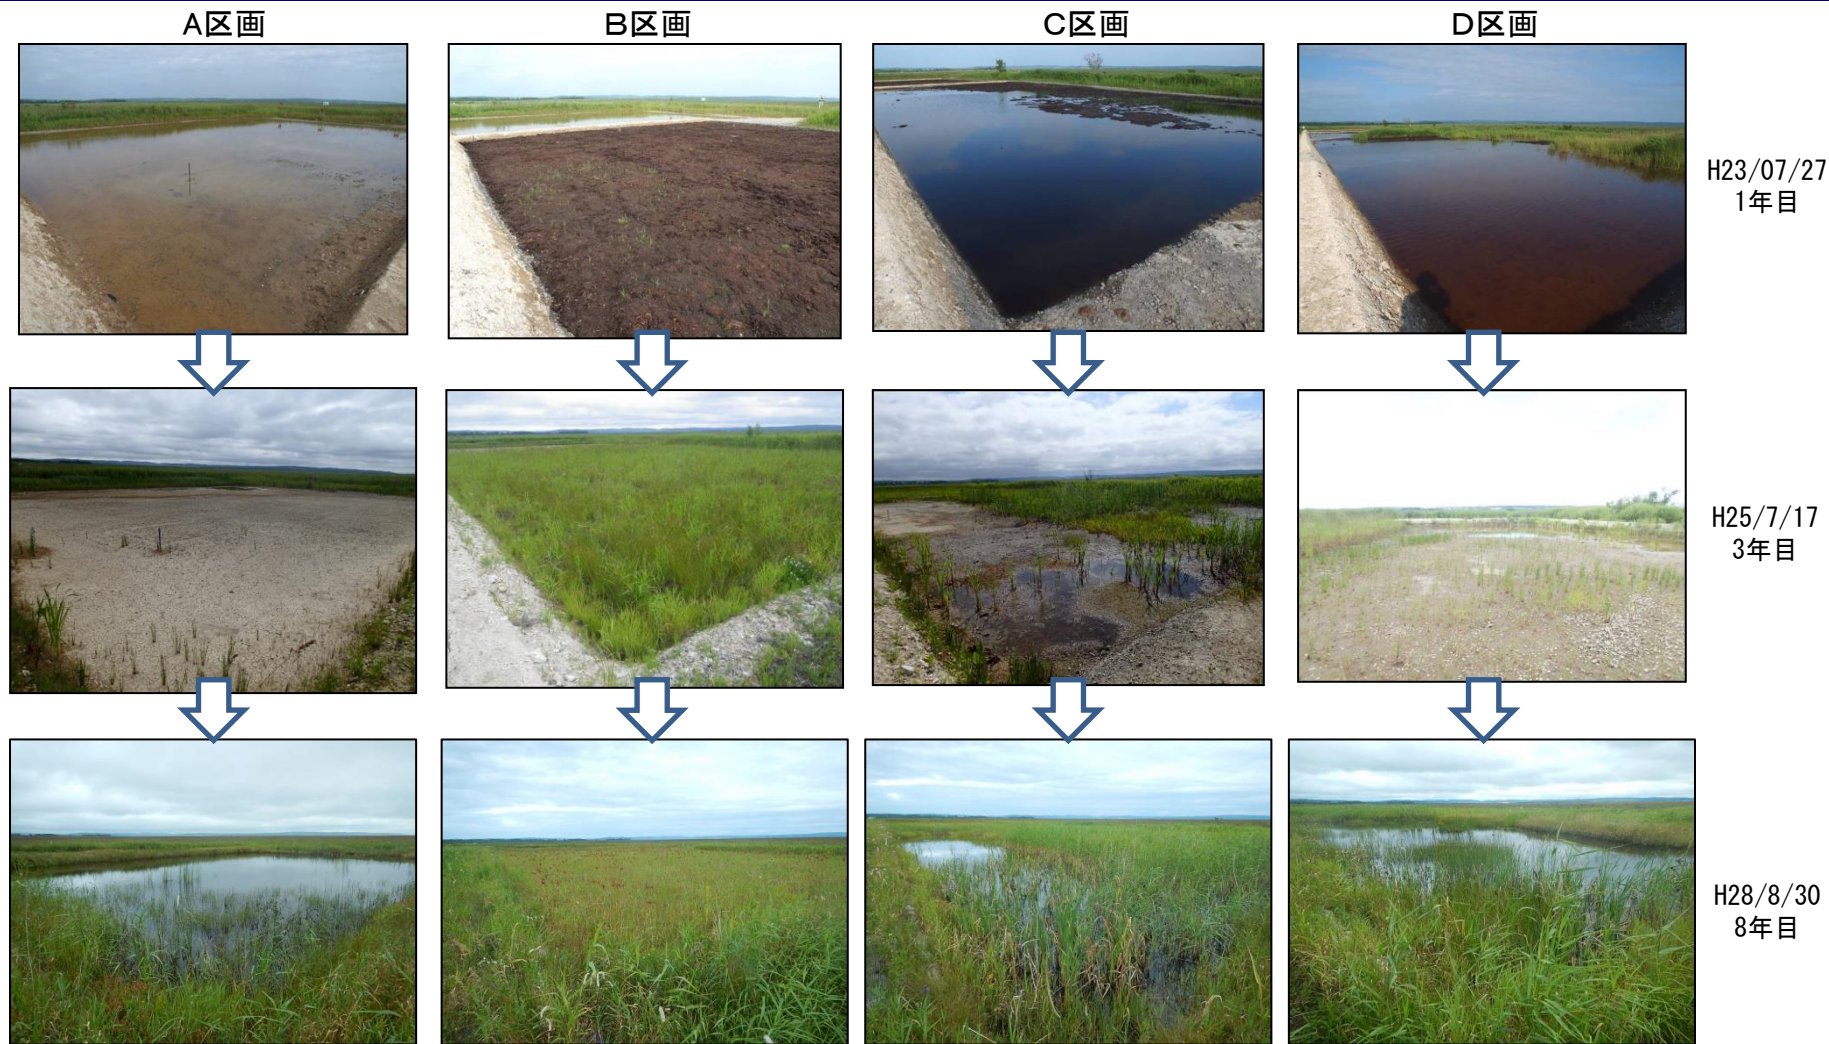
# サロベツ原生花園跡地 植生の変遷

- ・B区画は泥炭を撒き出して地表面が高くなったため、冠水はみられない。植生回復が顕著であった。
- ・A、C、D区画の掘削面は冠水しており、開放水面がみられるものの、一部では植生回復が進行している。
- ・C、D区画の泥炭を撒き出した範囲(建物跡)では植生回復が顕著にみられる。

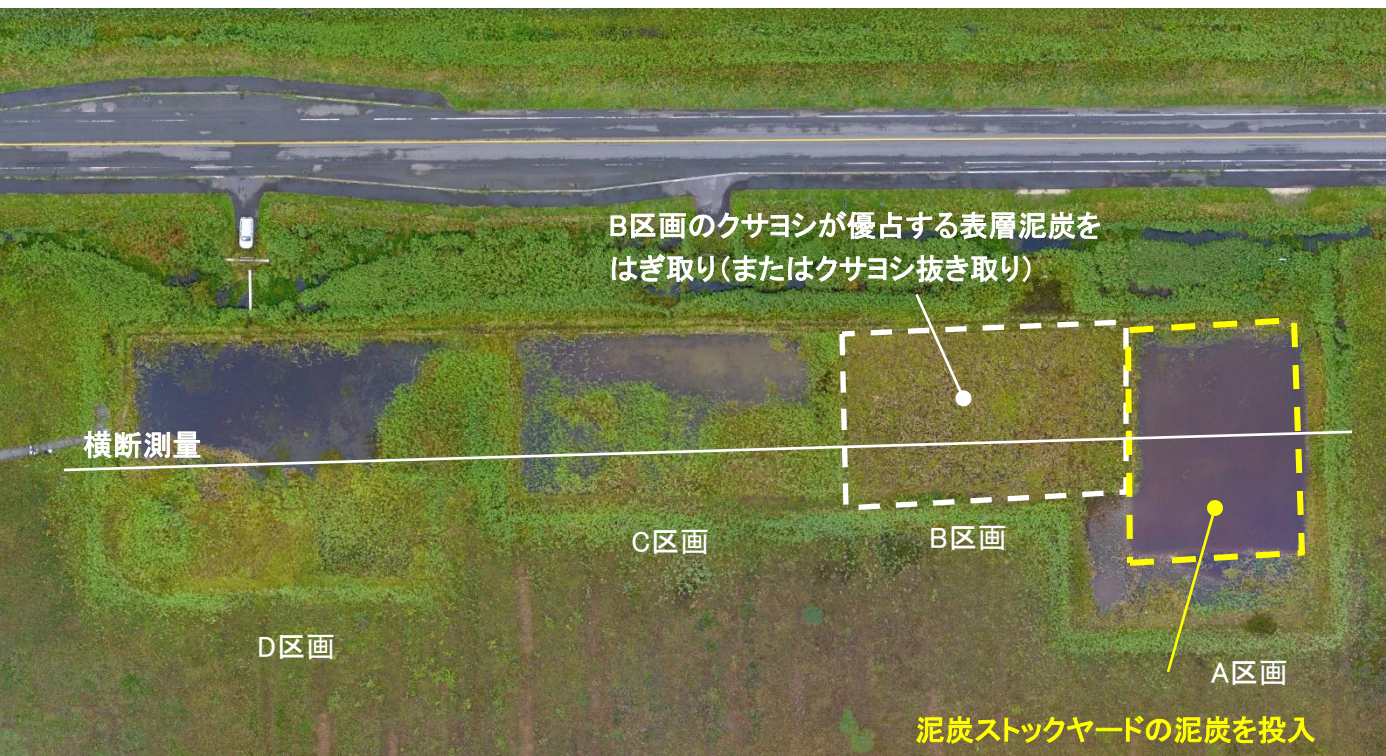
# サロベツ原生花園跡地における今後の対策について

A区画: 植生が回復していないため、泥炭投入による新たな基盤造成

B区画: 外来牧草起源のクサヨシが優占する表層泥炭のはぎ取り

水底は礫質土となっており、泥炭なし。

各区画の表層高について横断測量を実施し、現在成立している植生と水位の関係を考慮の上、A区画の泥炭の投入厚さやB区画の剥ぎ取り厚を具体的に検討する。

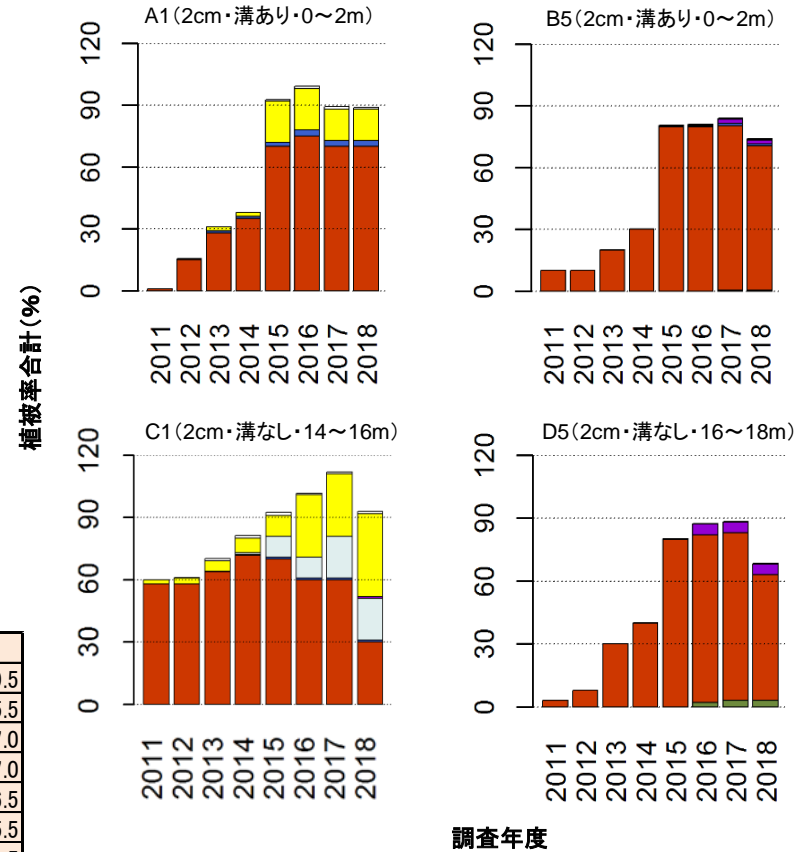
# 植生コドラート調査結果のまとめ

- ・前年度と比較して「溝あり」、「溝なし」に関わらず平均種数は増加したが、平均植被率は減少した。
- ・多くの調査区で、ミカヅキグサの生育範囲に枯れ跡が見られ植被率が5~30%減少していた。
- ・本年度の降水量は例年よりも少なかったことから、植被率減少の要因として乾燥による影響が考えられる。

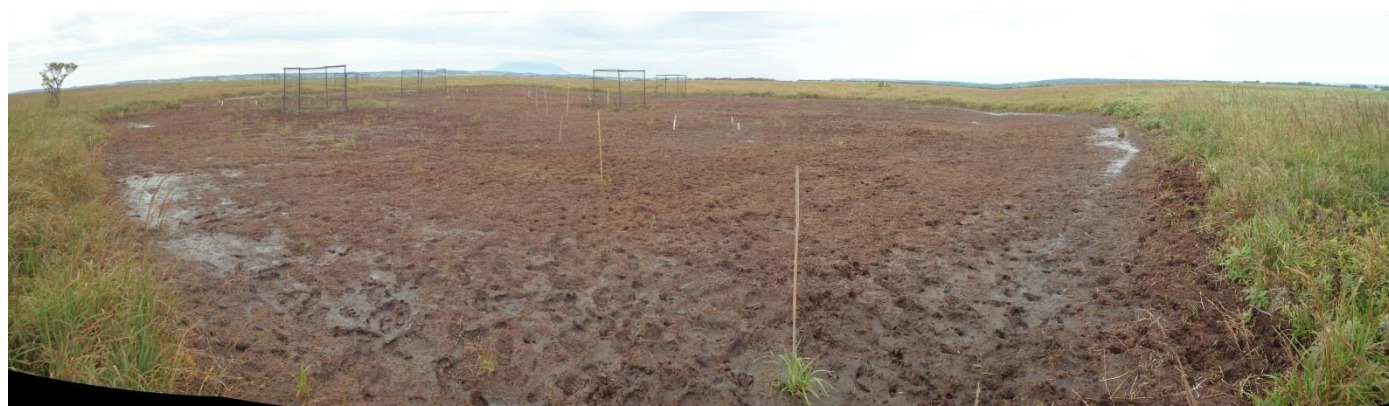
平成30年9月4日

顕著な変化は  
みられていない

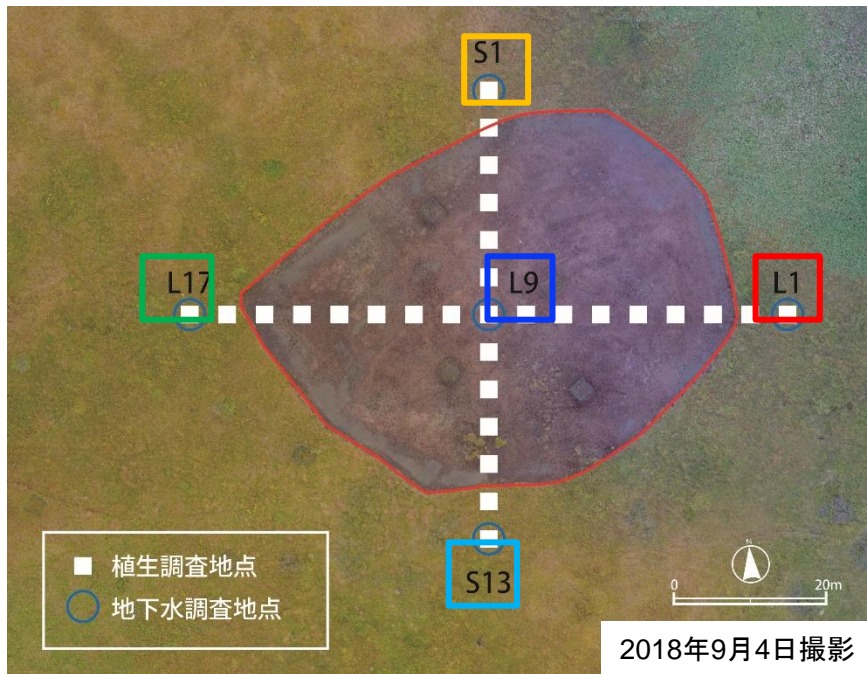
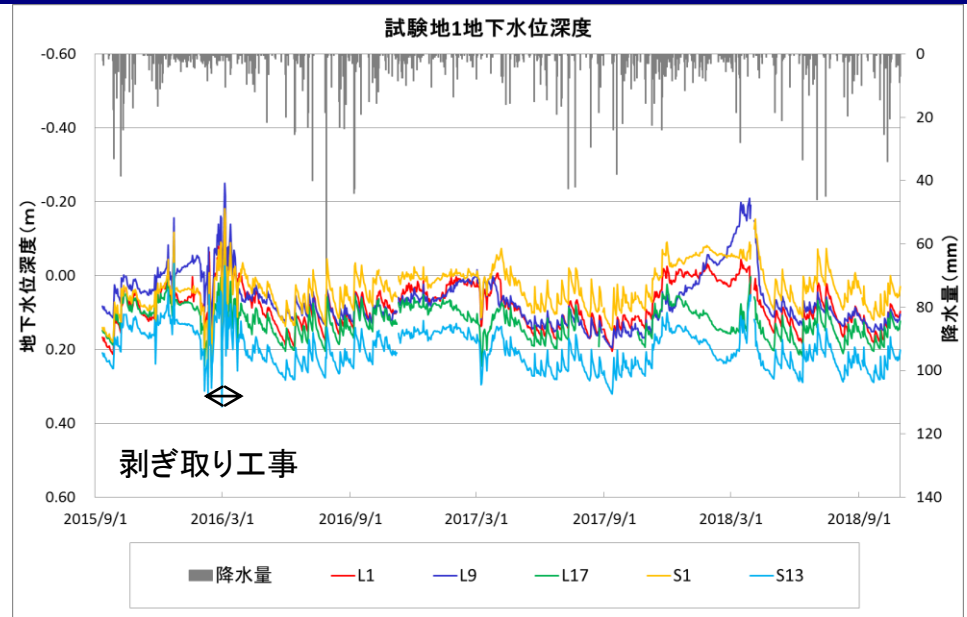
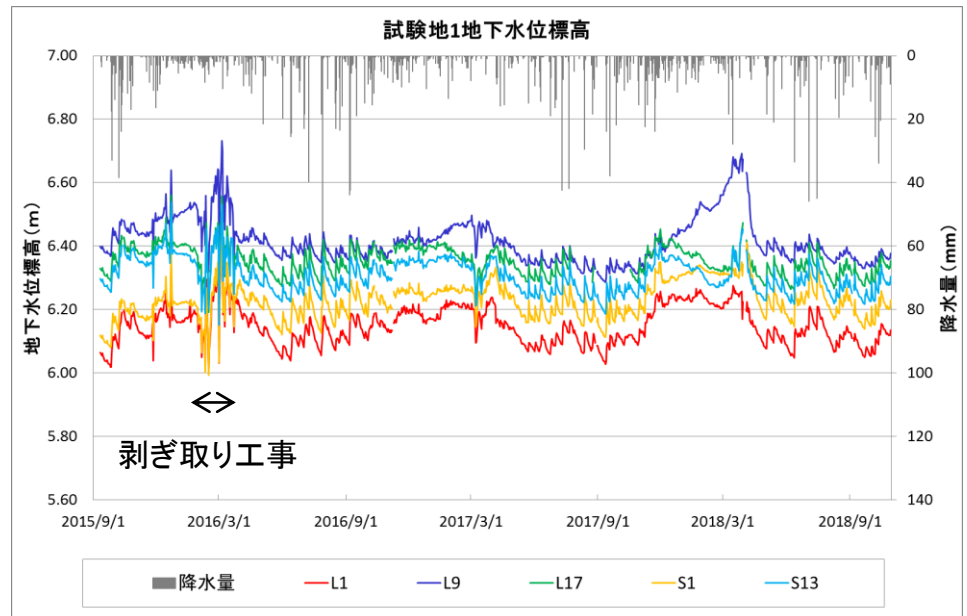
# ササ剥ぎ取り実験地における地下水調査結果

・剥ぎ取りによる、地下水位への影響は見られない。

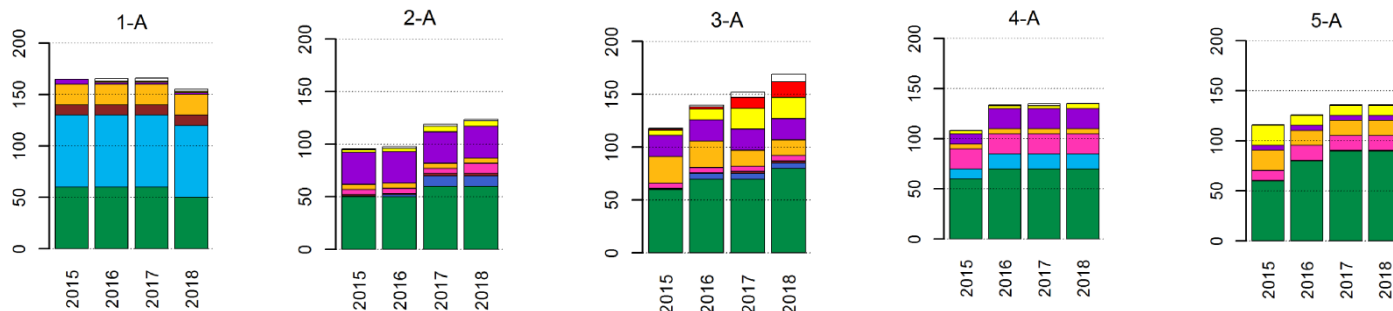
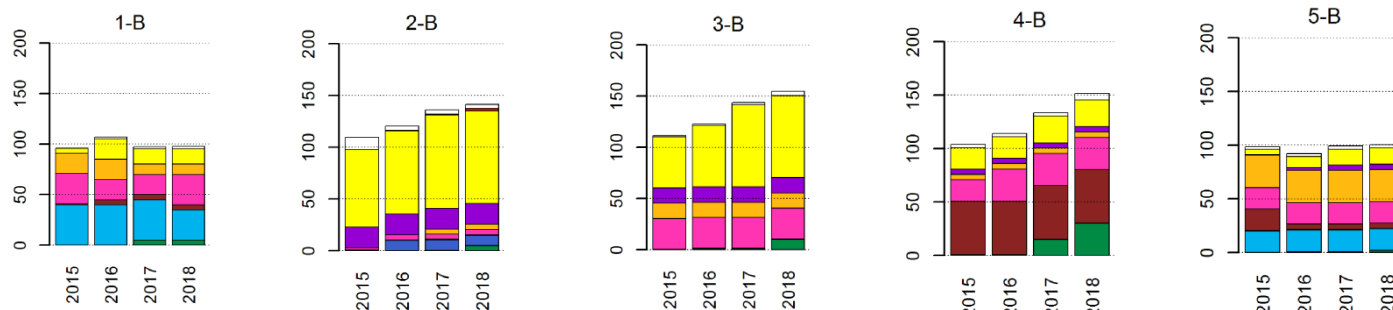
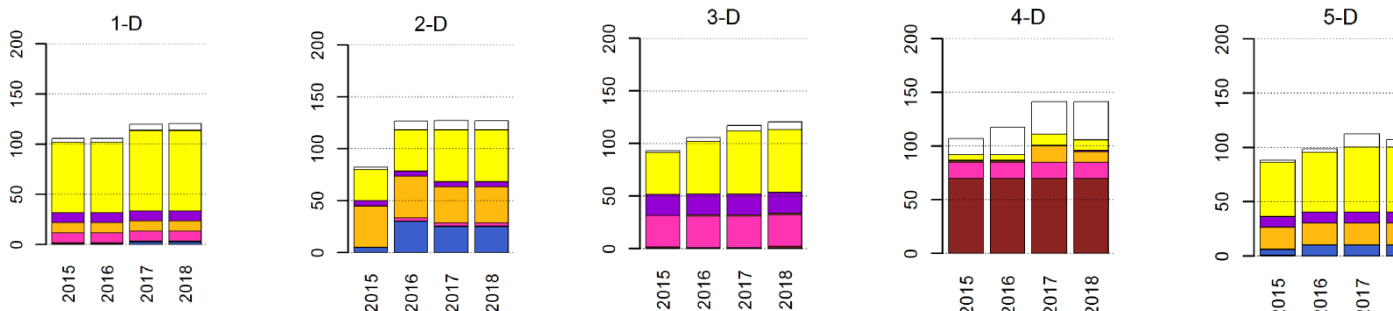
# 溝の造成地における植生調査結果

- ・溝付近(ササ群落側)では、昨年度に侵入が確認されたササの植被率が増加し、水際まで分布を広げていた。特に4-Bでは、ササの植被率が、30%に達していた。
- ・溝の外側(湿原側)にはササの侵入は認められなかった。

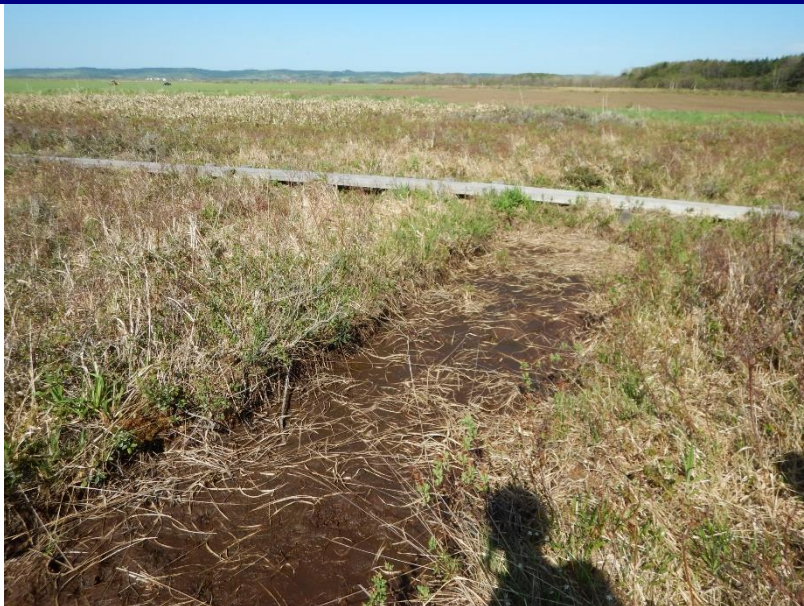
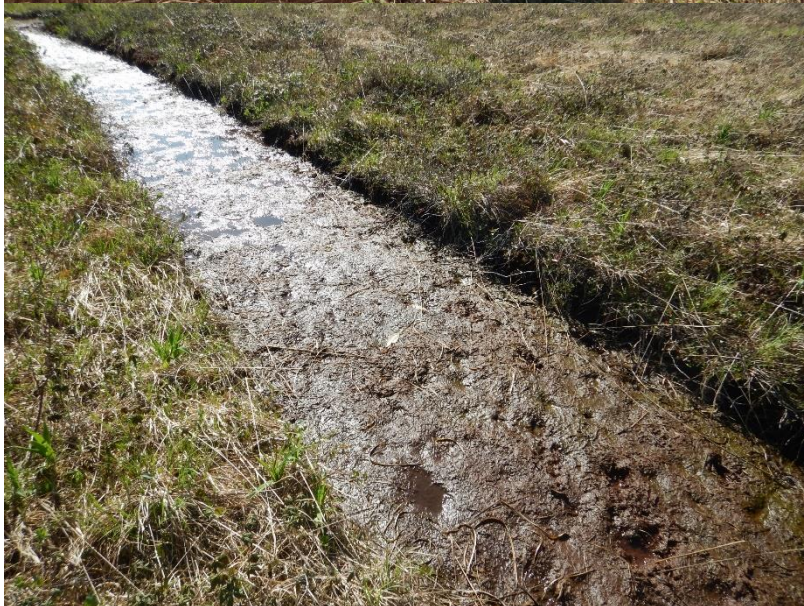
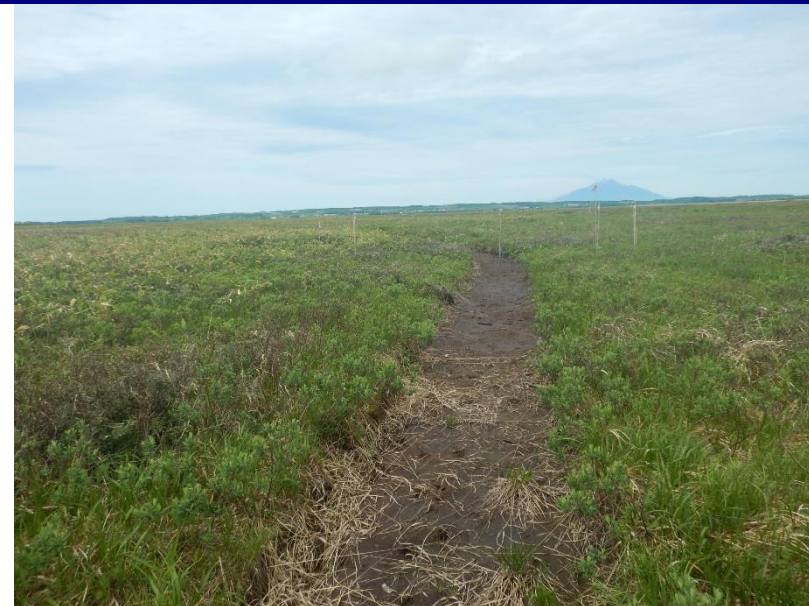
# 溝の造成地における最新の状況

溝及び湿原側へのササの侵入はみられなかったが、降雨減少、気温上昇等により溝の水の大部分が渇水している状態であったため、今後、ササの侵入状況について継続的にモニタリングを実施。

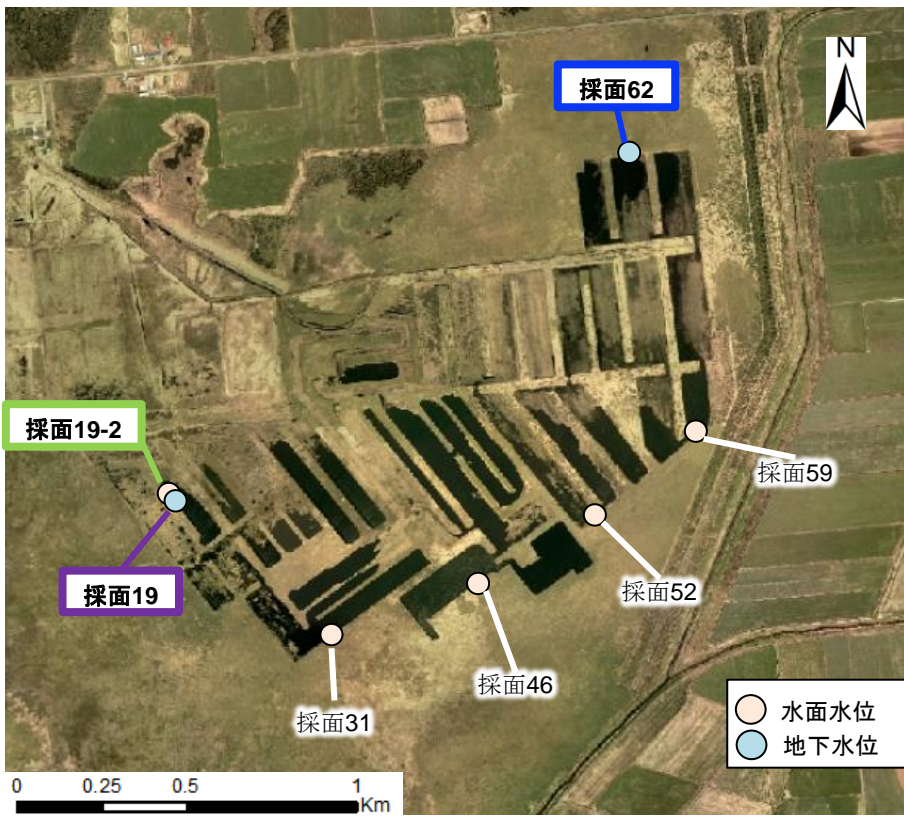
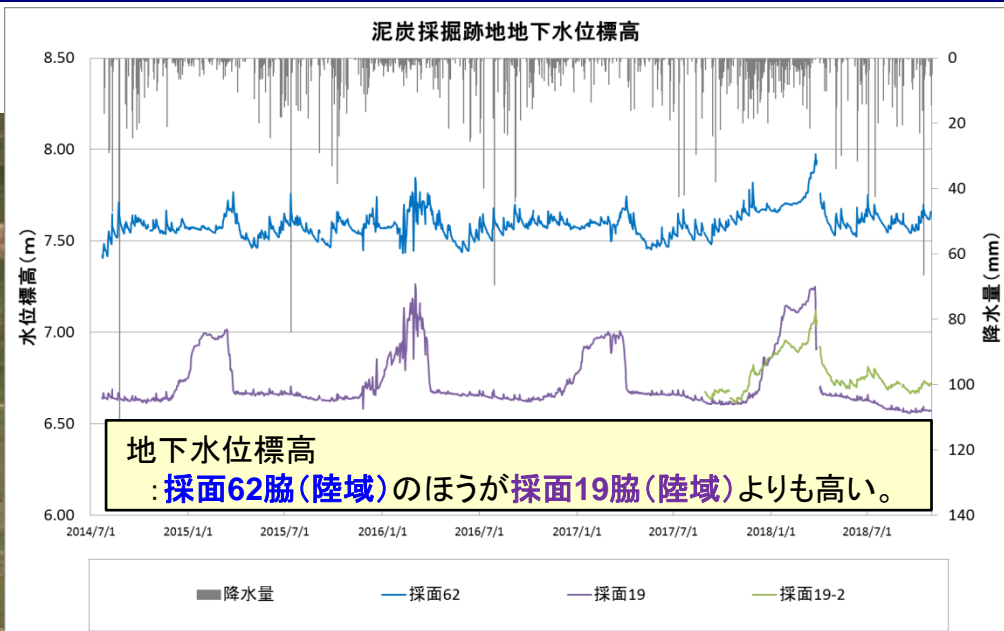
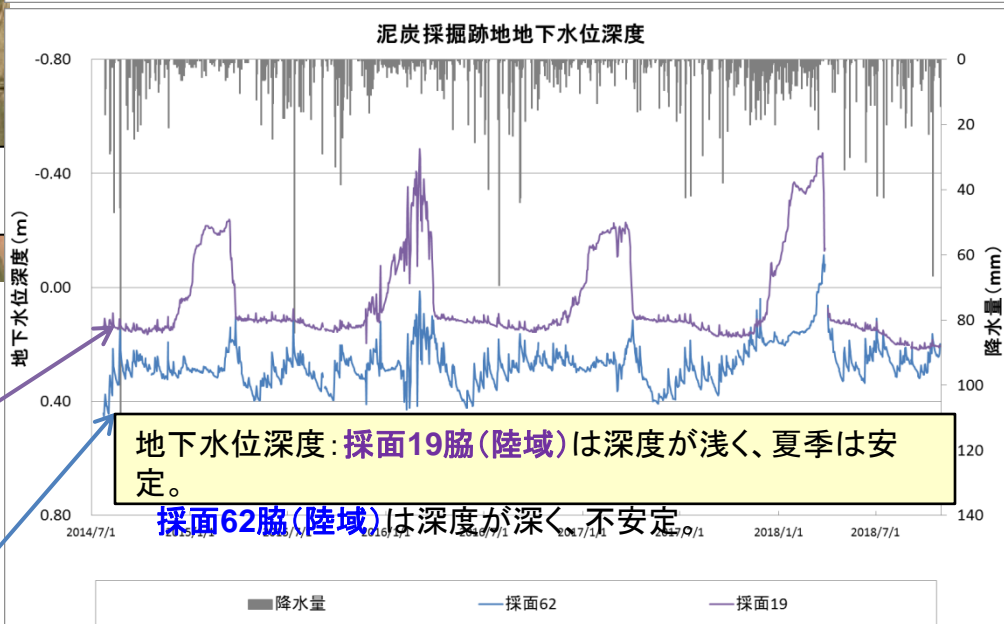
# 泥炭採掘跡地における地下水位調査結果

**採面19脇(陸域):** 夏季の地下水位は降雨に関わらず安定。  
→ 高層湿原域であり、水面水位とあわせて陸域の地下水位についてもモニタリングを継続する。

**採面62脇(陸域):** 降雨と排水に起因すると思われる水位変動  
→ ササ密生域。採面からの排水の影響が考えられ、本年度は水面に観測孔を移設し、水面の水位変動を確認する。
