稚咲内砂丘林自然再生事業

平成24年度の実施状況〔概要〕

2013年 3月

北海道森林管理局

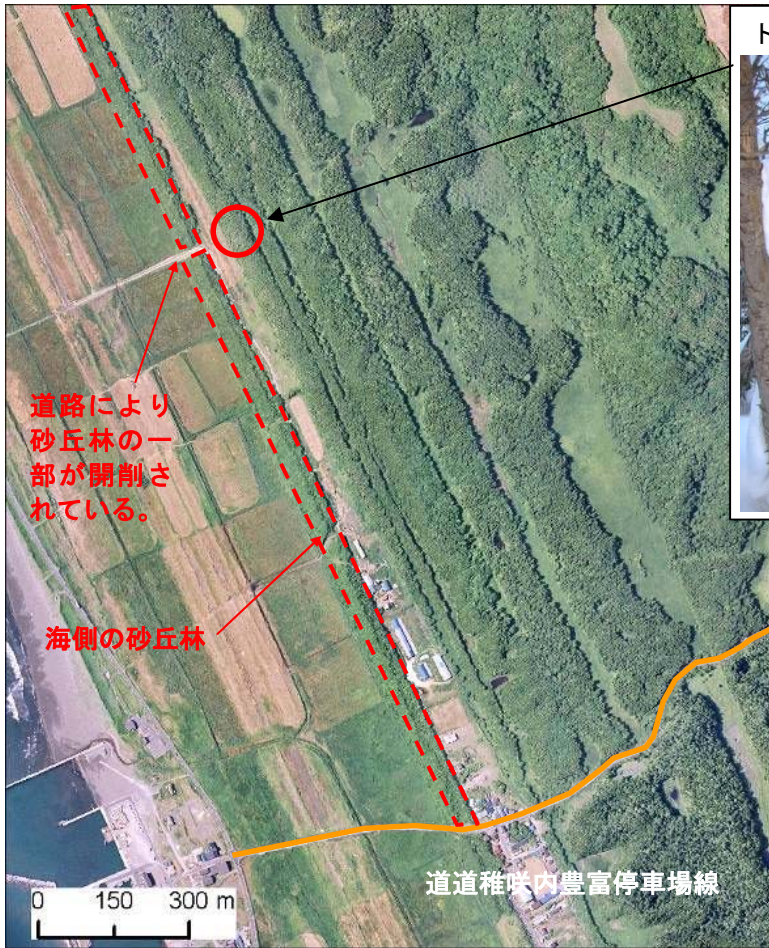
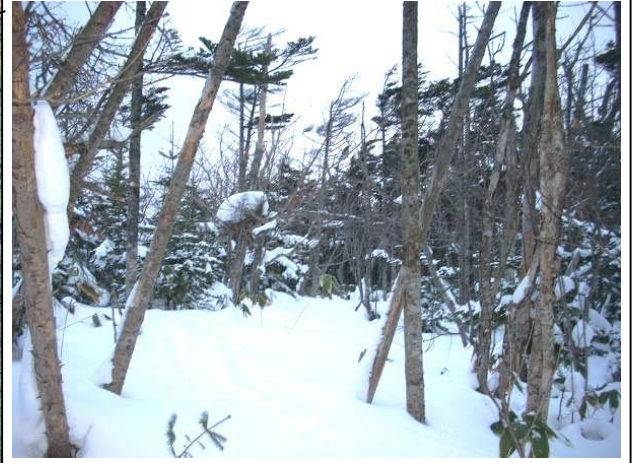
トドマツの異常な立枯れ箇所 No. 1

しかしながら、対象区域内の砂丘林の一部には、上層木のトドマツの立枯れが多数発生して林冠が疎開し、林床にトドマツの稚樹がほとんどみられず、ササ類等に覆われている箇所（以下、「トドマツの異常な立枯れ箇所」という。）がみられる（図 3.3）。

このような場所は、海側の砂丘林の一部が開削されたり、林の高さが低かったりし、海風が直接あたる箇所であった。また、高橋（2001）は海側の砂丘に開口部ができたことにより、海風の影響が背後の砂丘トドマツ林まで到達するようになり、その累積的影響がトドマツの枯死を助長し、稚畠内トドマツ海岸林の枯死・更新パターンを変えた可能性を指摘している。

これらのことから、トドマツの異常な立枯れの要因は、海側の砂丘林の消失や高さが低いことに伴う海風の影響によるものと考えられた。

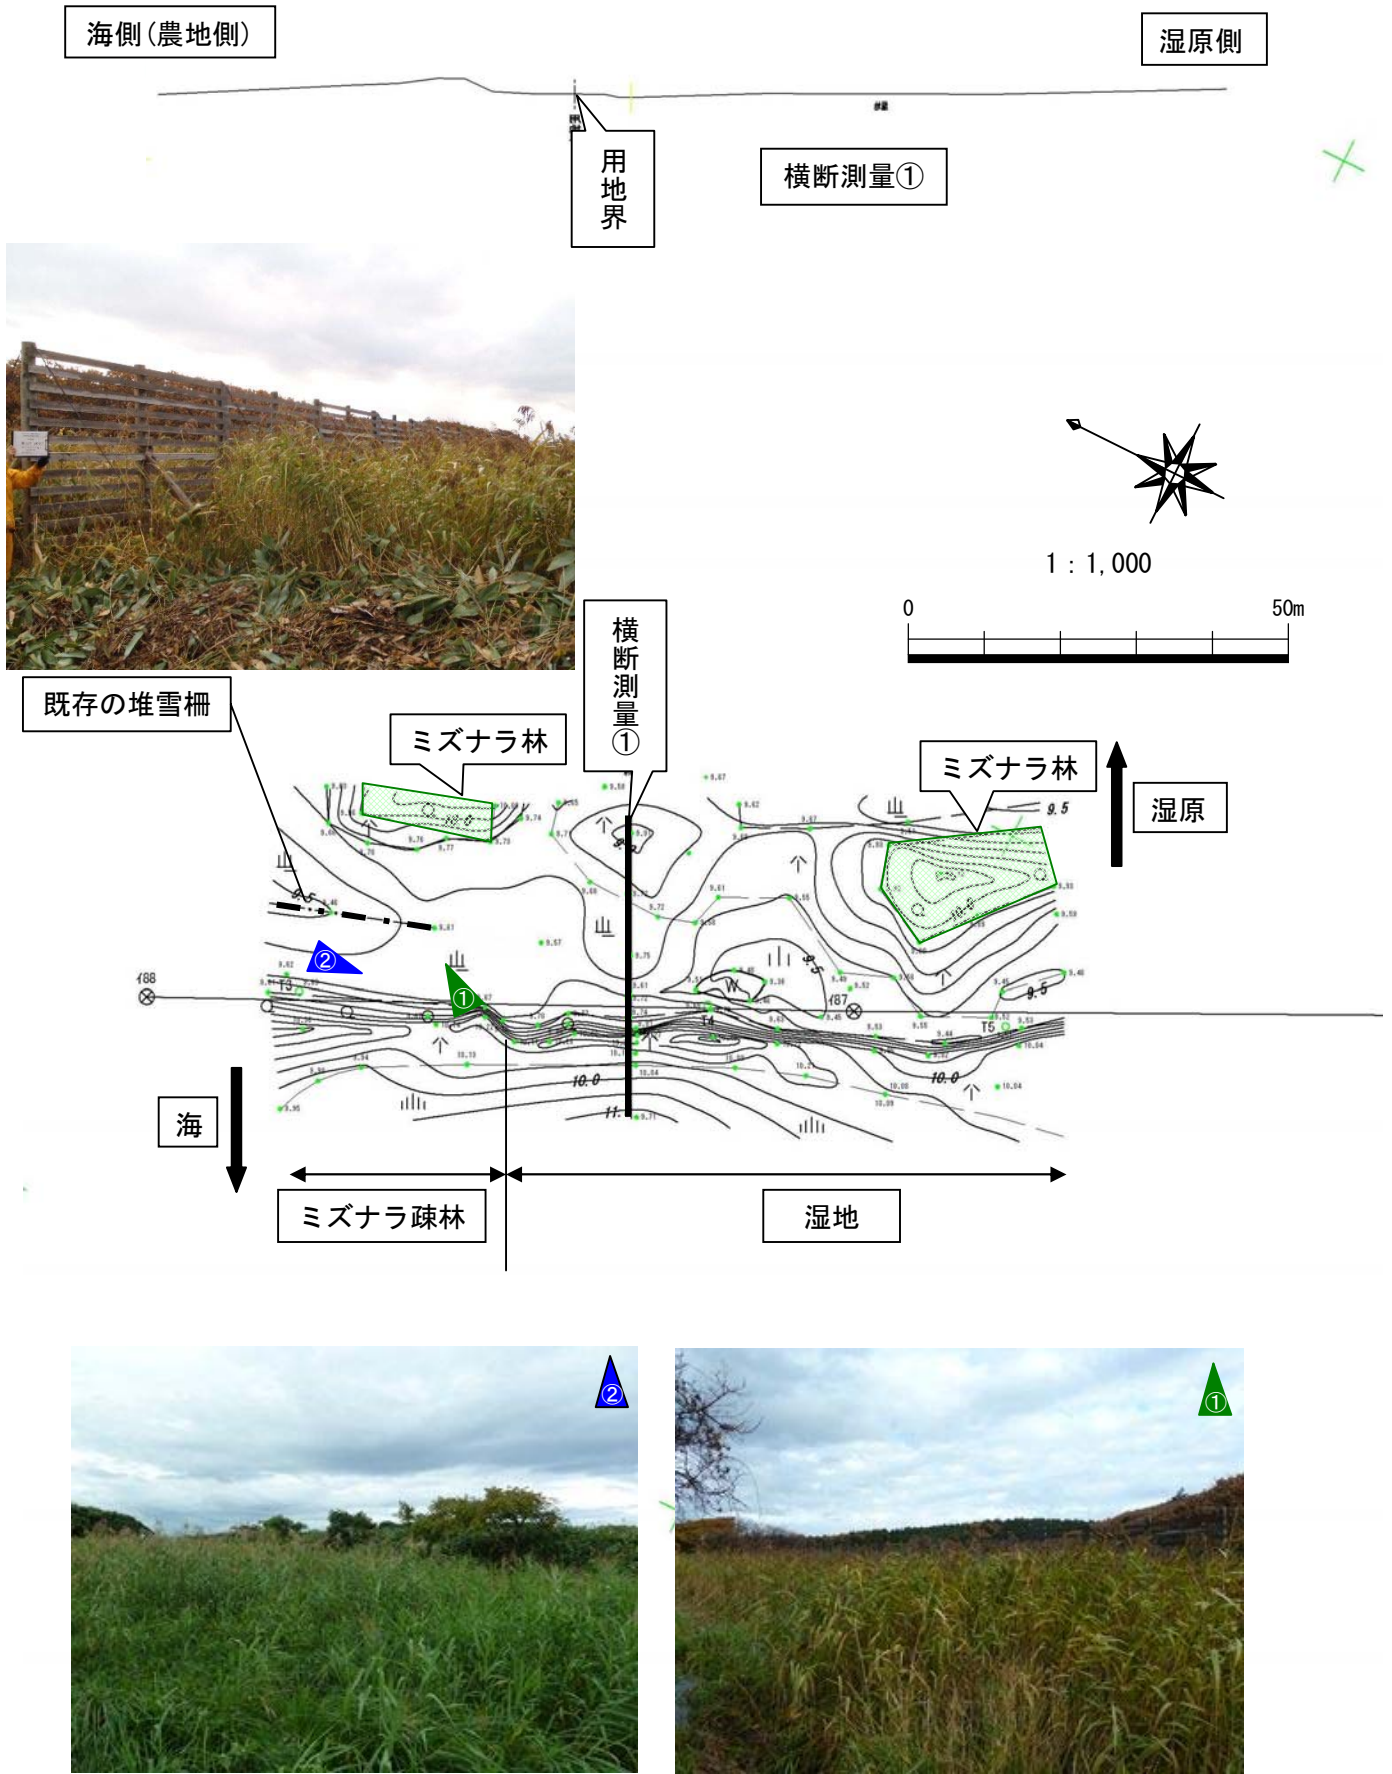
図 4.2 湖沼#112 周辺平面図

湖沼#112 の堆雪柵設置箇所は平坦で、水が染み出している状態であった。農地とは約 1m 程度の標高差がある。その標高が高い農地と国有林の境界には、ミズナラが散生する疎林が分布していた。

林床はササが非常に高い密度で生育していた。水が染み出している湿地部分はヨシやイワノガリヤスが優占している低層湿原となっていた。

ミズナラの植栽予定箇所はこのような湿地のため、植栽の代替措置として堆雪柵の設置を検討することとした。

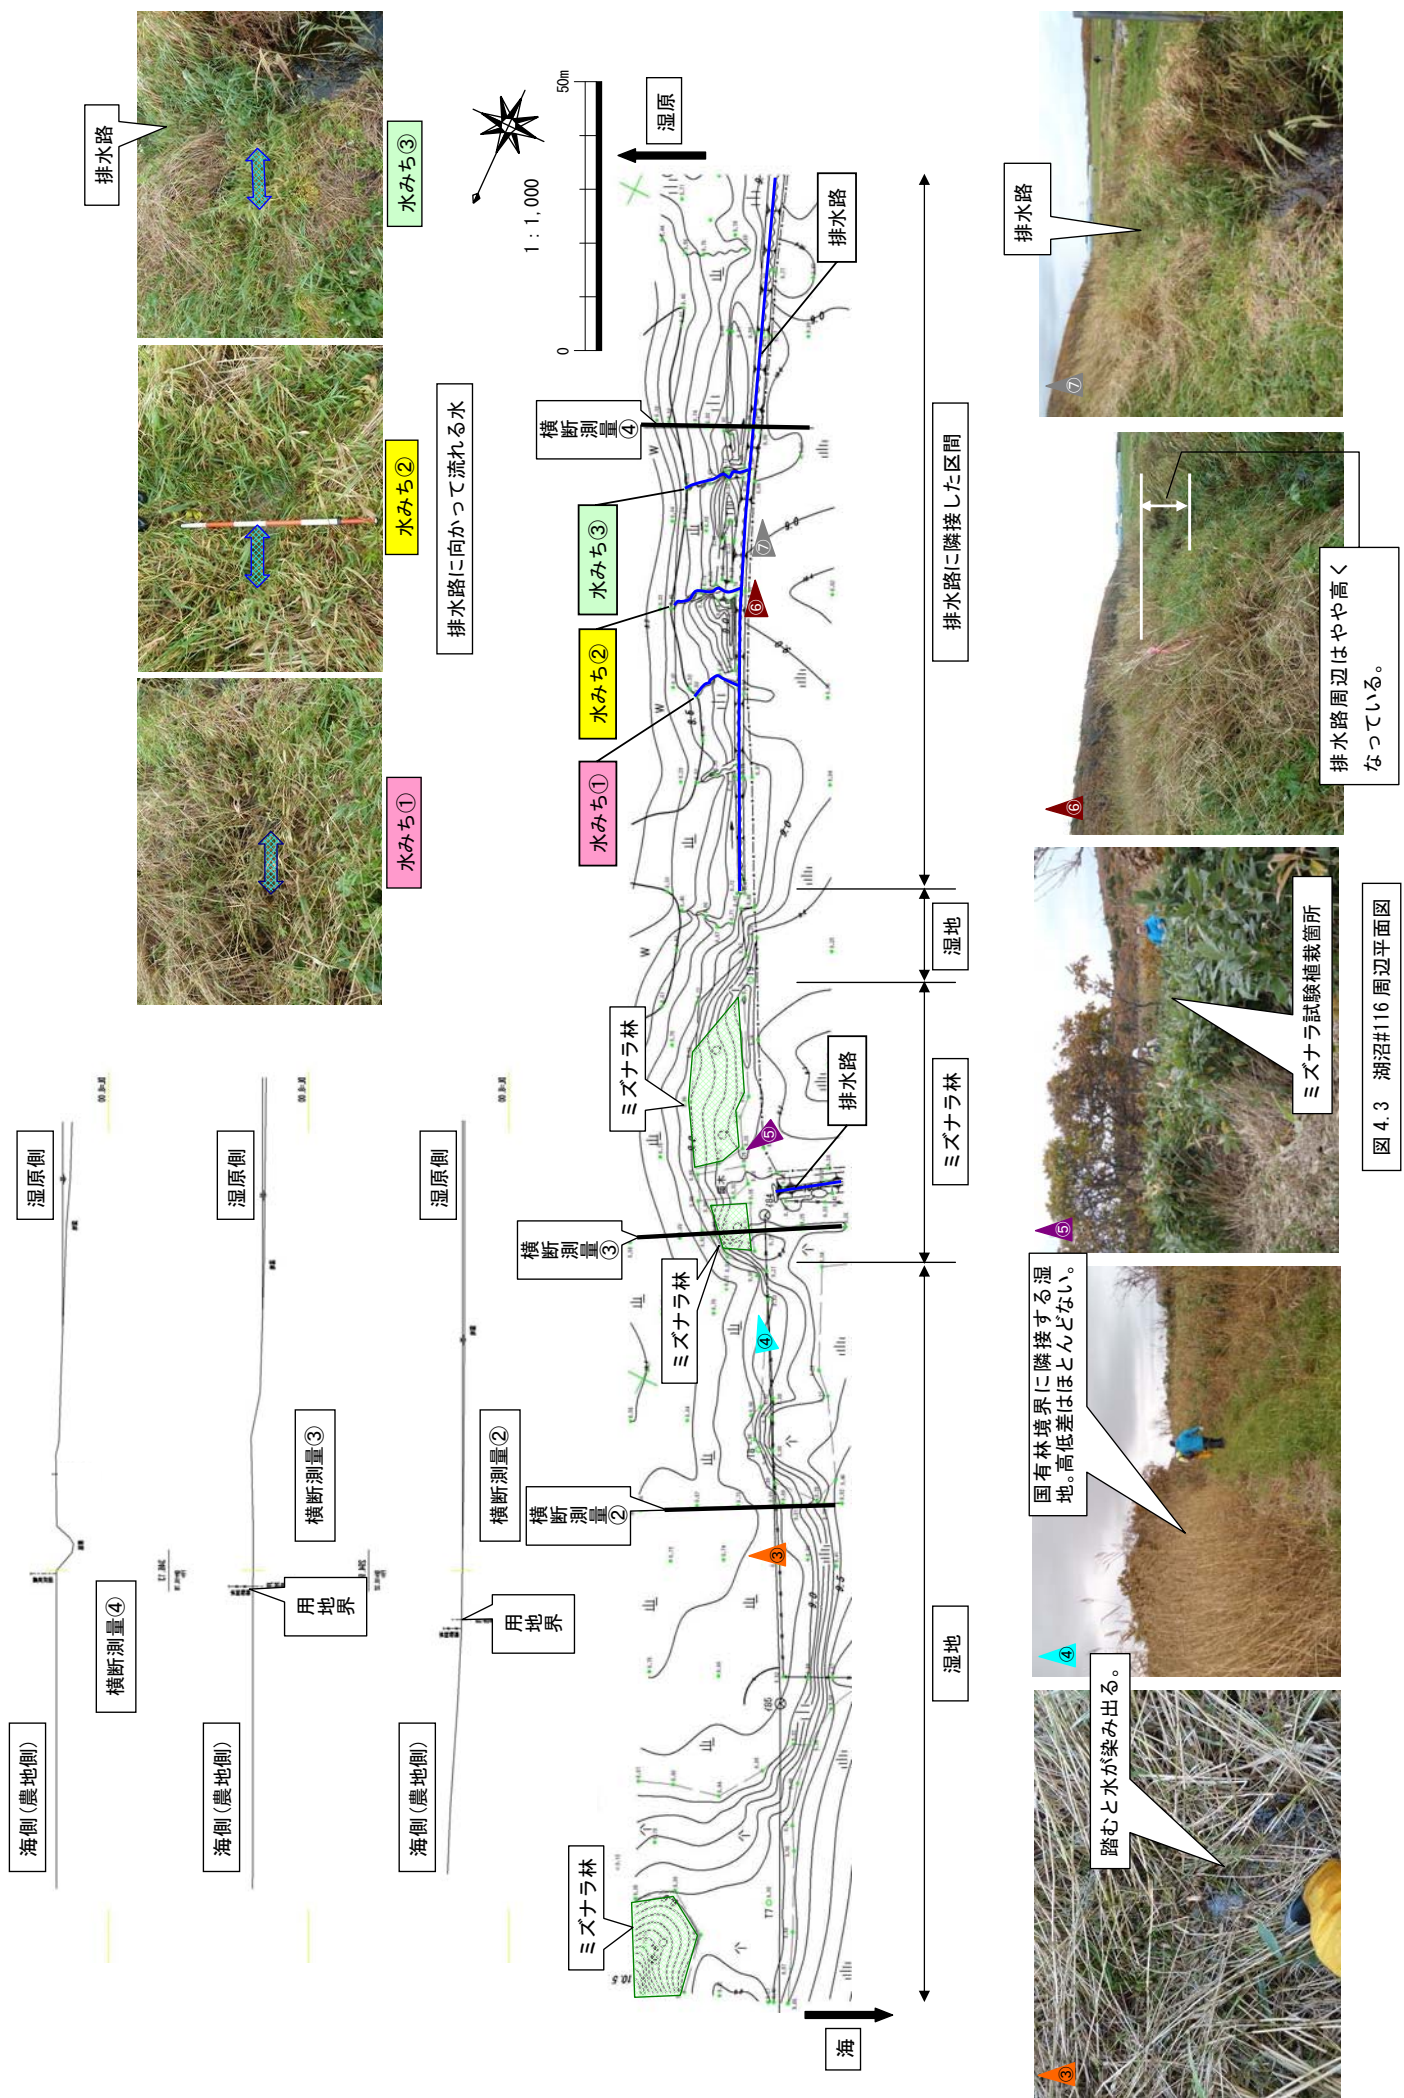
図 4.3 湖沼#116 周辺平面図

湖沼#116 の植栽予定箇所は湖沼#112 から連続している低層湿原であった。そのため、水位が高く、ミズナラの植栽箇所としてはやはり適していない。中央付近にはミズナラ林が分布しており、湿地部分よりも 50cm 程度高くなっていた。

湖沼の南側には、境界付近の農地に排水路があり、湖沼側から排水路に向かって流れる水みちが見られた。この水みちは湖沼#116 の水位に影響しているものと思われる。

排水路周辺は凹凸が見られ、湖沼よりも 50cm 程度高いところがあった。この凹凸の幅は 3m 程度と狭く、植栽は困難と思われる。

湖沼#116 で確認された排水路につながる 3 つの水みちを土嚢により埋めることで、流量を減らし、湖沼の水位低下を抑制する(図 6. 1)。

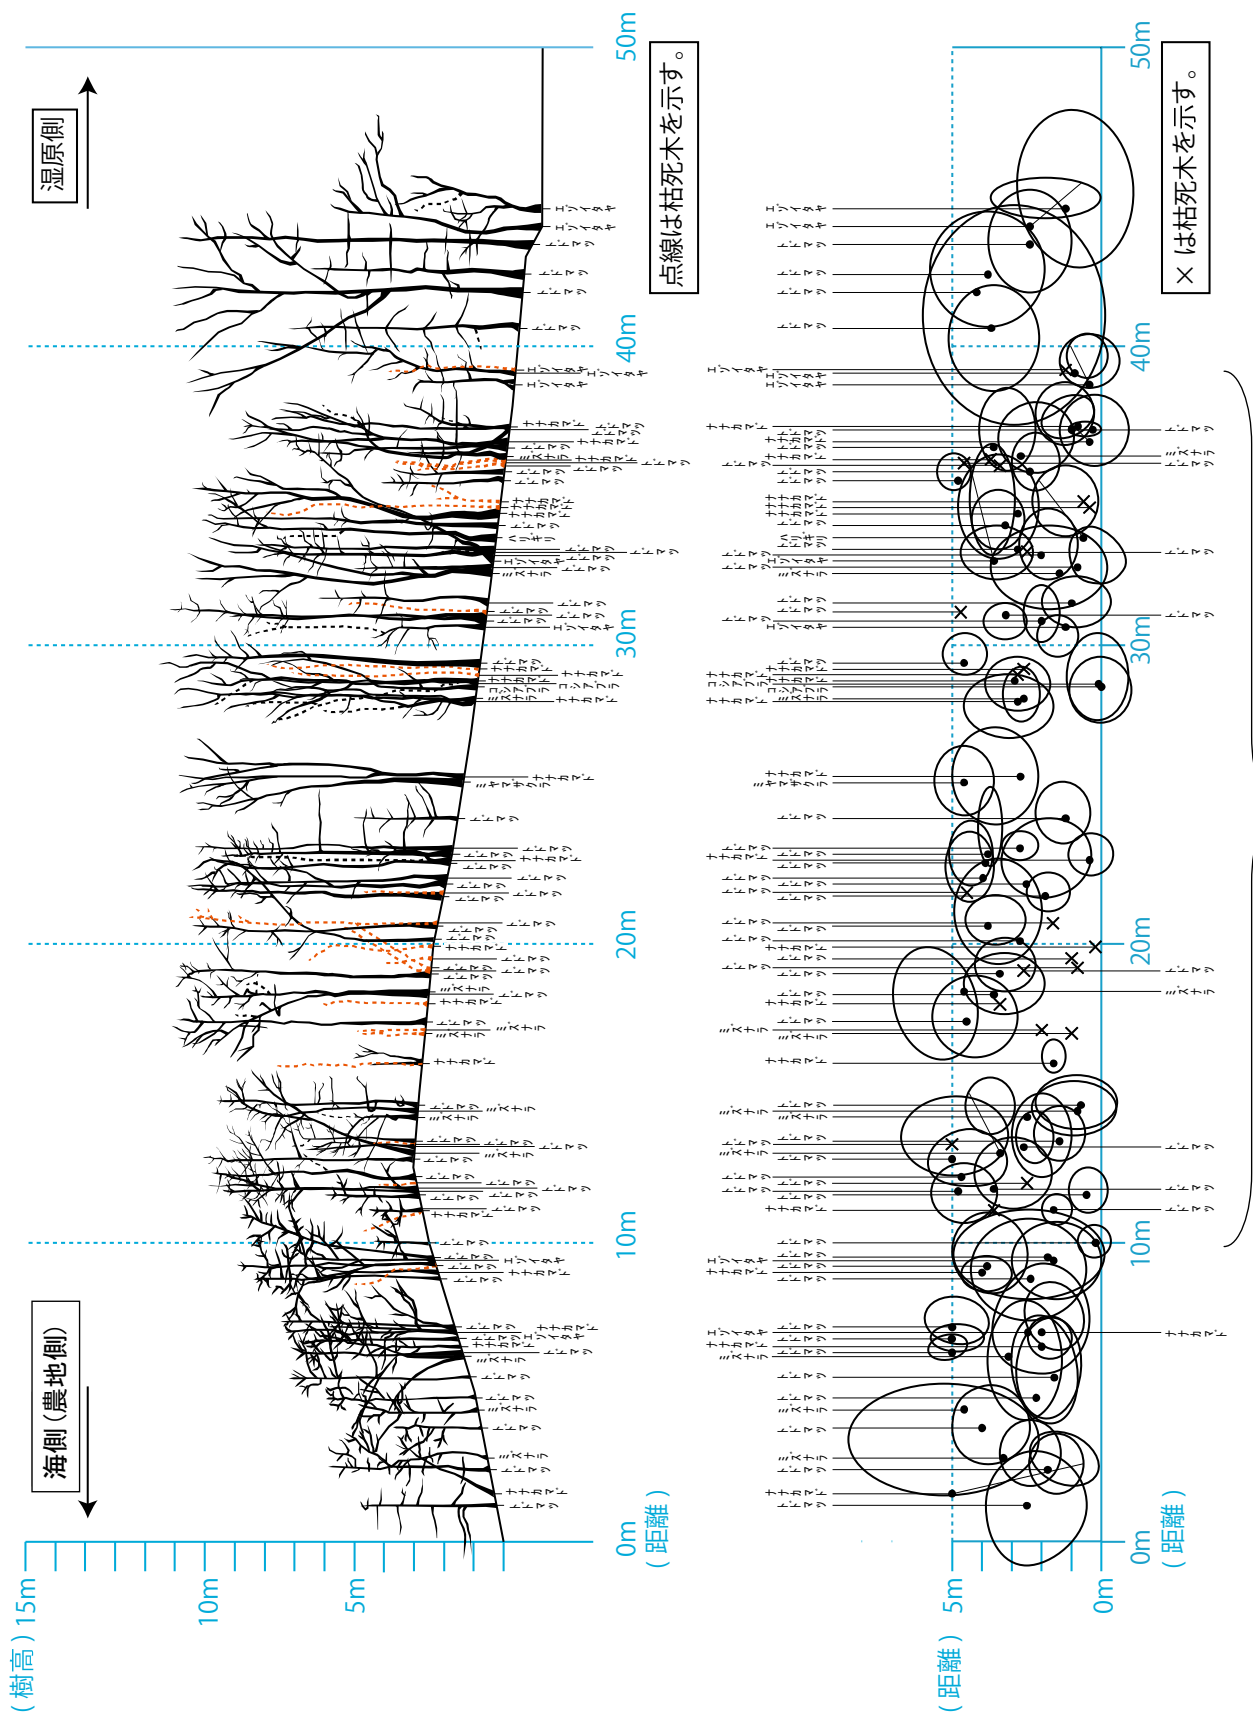
図 4.7 立木個所 No.1 樹形断面図及び樹冠投影図

立枯れ箇所No. 1は、トドマツが多い林分であった。稚樹(1.5m未満)もトドマツが多かった(図4.6)。樹高は海側で7m程度、湿原側で10m程度と内陸に向かって大きくなる傾向がみられ、枯死木は砂丘頂部付近(起点から10m付近)から湿原側で多くなっており、枯死木が多いところでは稚樹も増加する傾向がみられた(図4.7)。

以上のことから、本林分は立枯れが集中して発生しているが、次世代の林冠木となりうる樹木(樹高5.0~7.5m)の個体数も多く生育すること、下層ではトドマツ稚樹の更新もみられることから、今後自然に世代交代が進む可能性がある。

- ・ 枯死木が多い
- ・ クマイザサが 70%以上

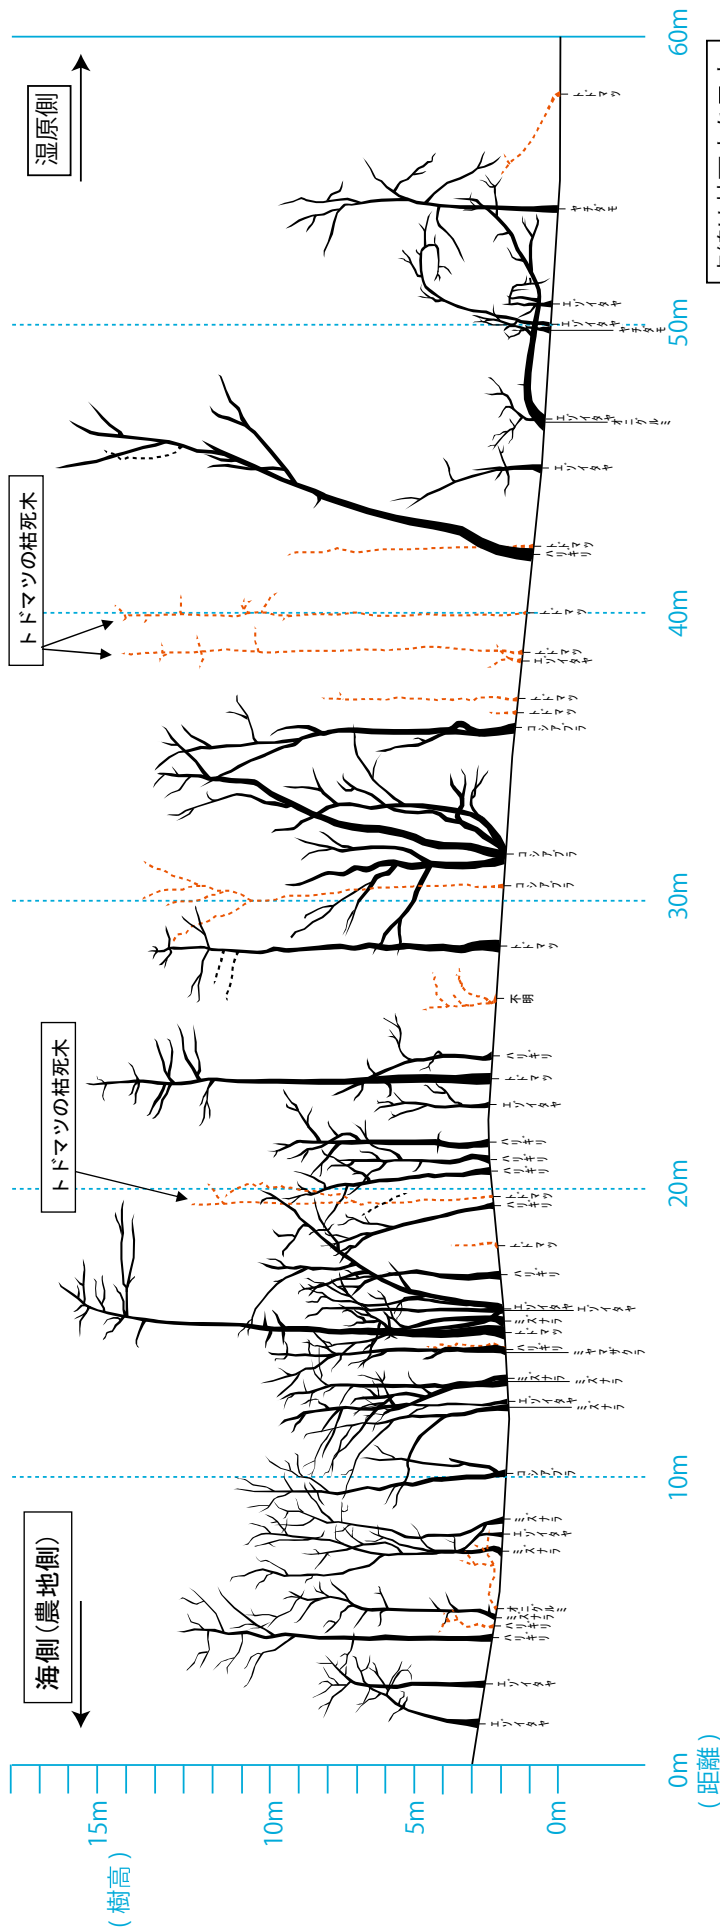
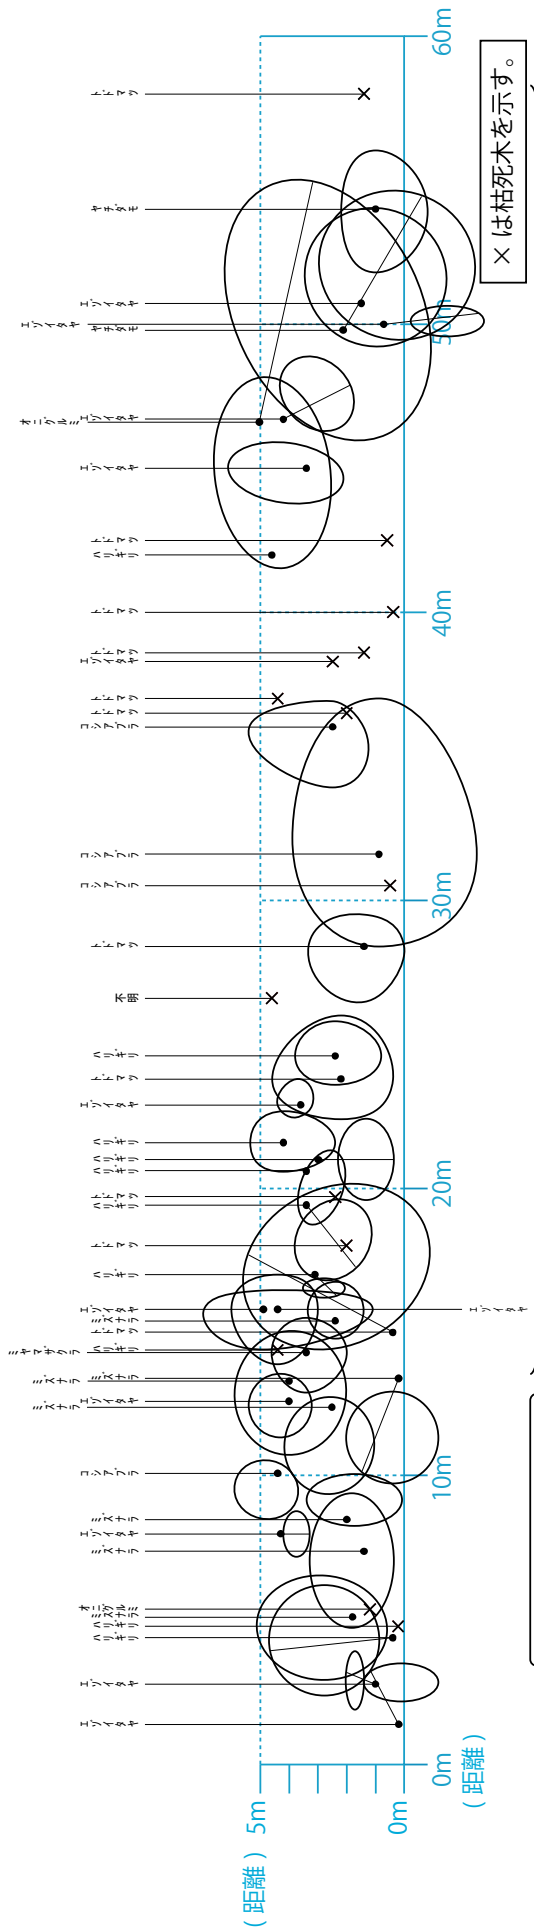
図 4.9 立枯れ箇所 No.2 樹形断面図及び樹冠投影図

稚樹は少なく、ヤマウルシのみが 8 本で、高木層にはトドマツ、ハリギリ、コシアブラが多く、その下層に 7m 程度の広葉樹が生育していた。また、枯死木は起点から 15m 付近から湿原側で多くみられ、10m 程度のトドマツも 3 本枯死していた(図 4. 9)。

以上のことから、本林分は 10m 以上の高木が何らかの理由で枯死し始め、現在は枯死木が目立つようになってきているが、下層の広葉樹は生長しており、林分全体としては自然に更新していると思われる。

・ 枯死木が多い

・ 全体にクマイザサが多い

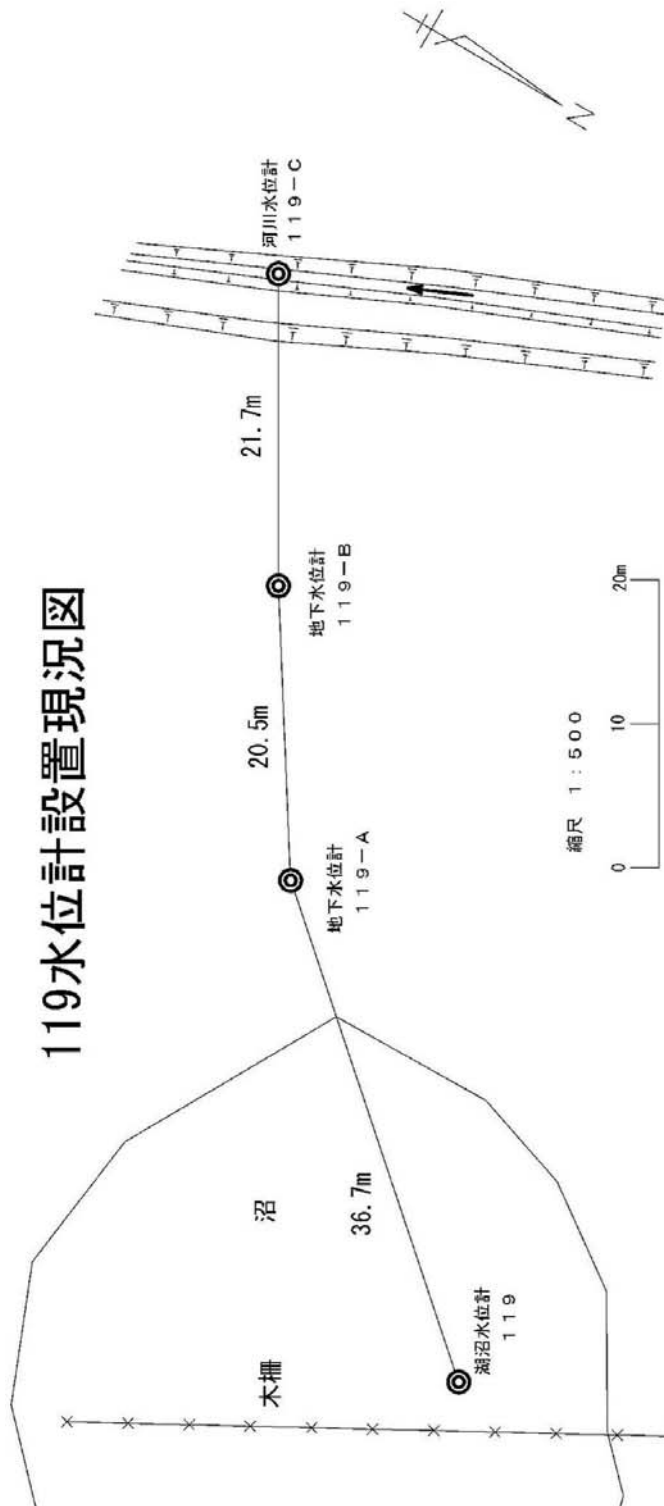
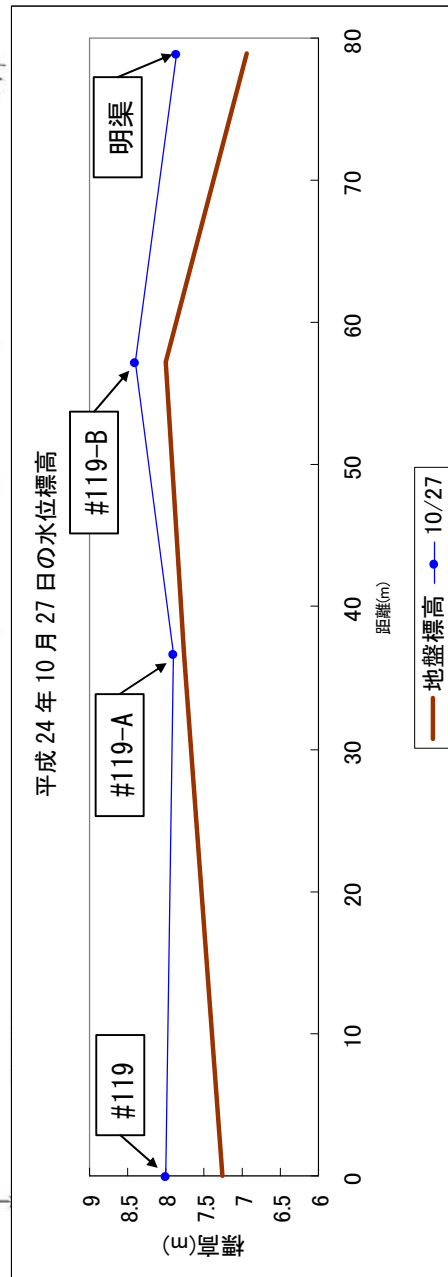
図 4.15 地下水水位の配置と水位縦断図

119 明渠の水位標高は湖沼 # 119
よりも低いため、地下水位の勾配が
明渠に向かっていている可能性がある。
なお、観測地点 119B が最も水位が
高い結果となった。これは、平成 22
年に設置した観測孔が何らかの理由
で動いたためと思われる。
