上サロベツ自然再生協議会 第23回再生技術部会

～自然再生事業の実施状況と実施計画の改訂について～

平成30年6月16日

環境省北海道地方環境事務所

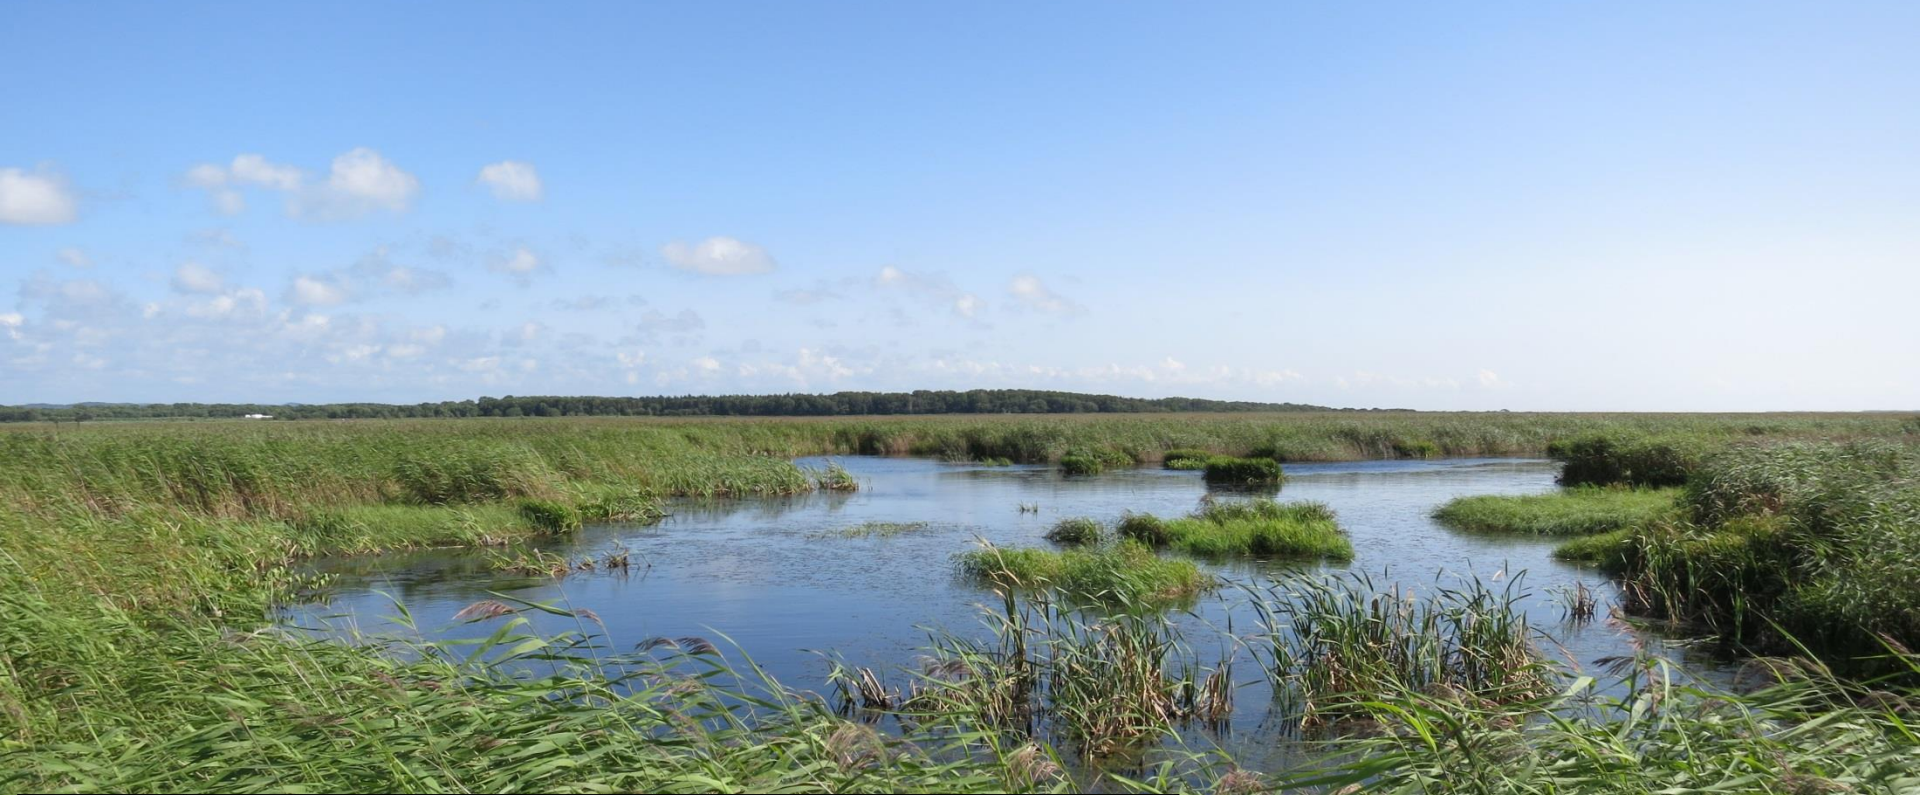
落合沼水抜き水路の現状（2017年8月）

目標は概ね達成されていると評価できる

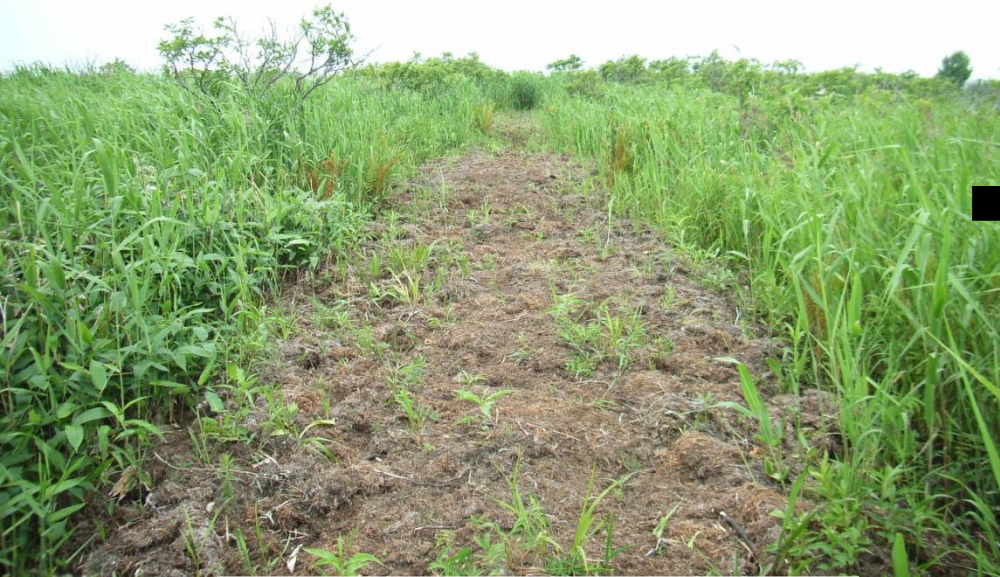
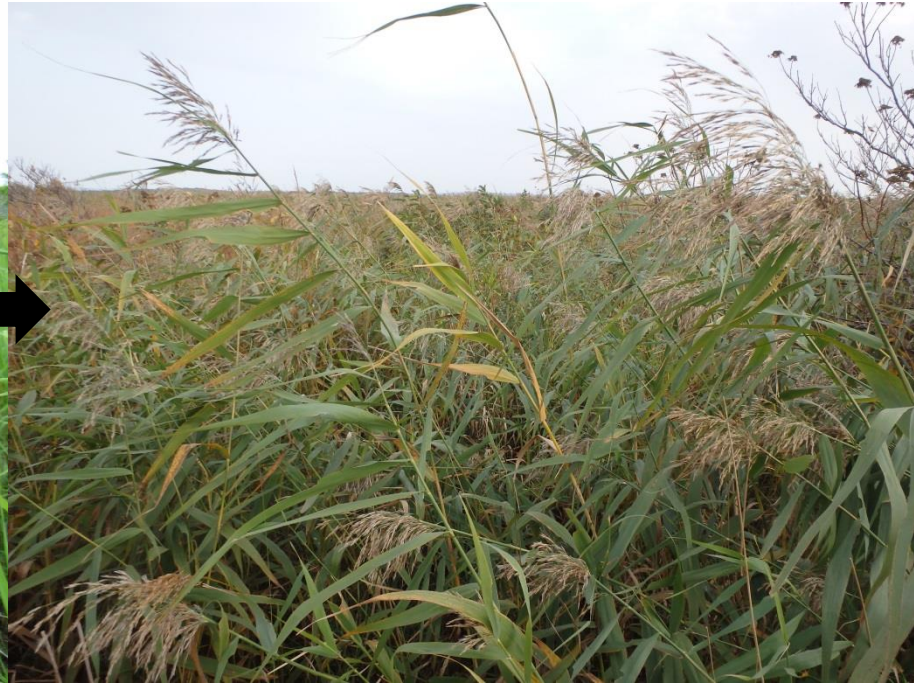
水抜き水路2の現状

後背の高層湿原植生域は維持されているものの、浚渫土砂堆積地は地下水位の低下傾向もみられるため、今後も注意深くモニタリングを行う必要がある。

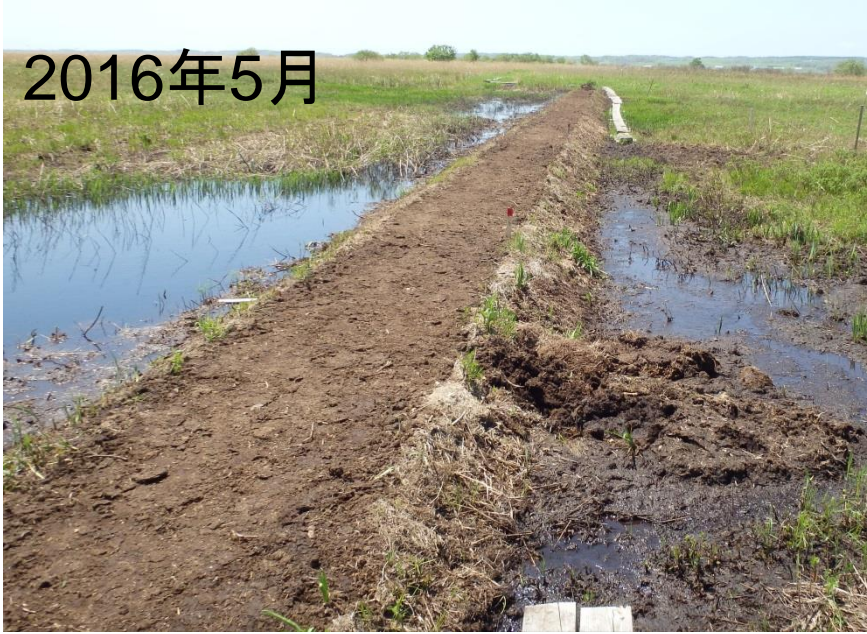
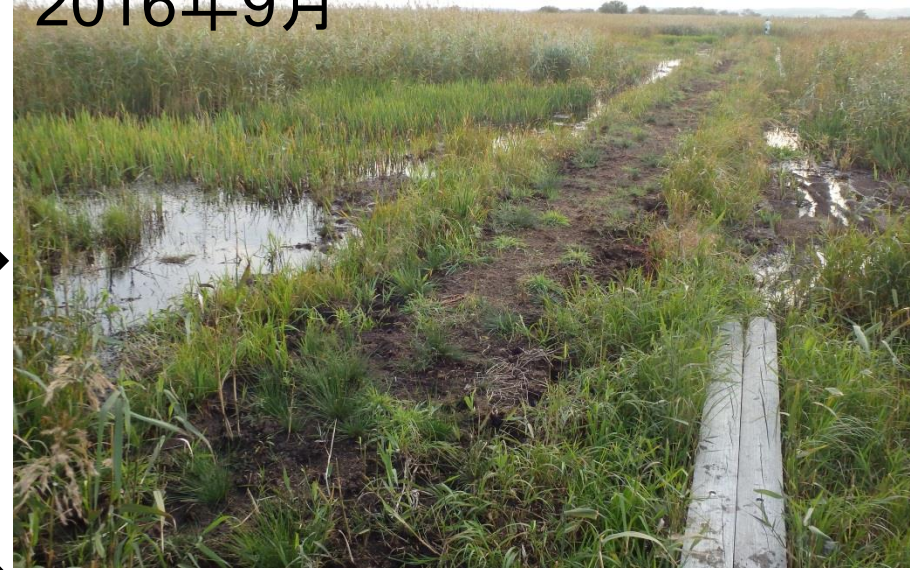
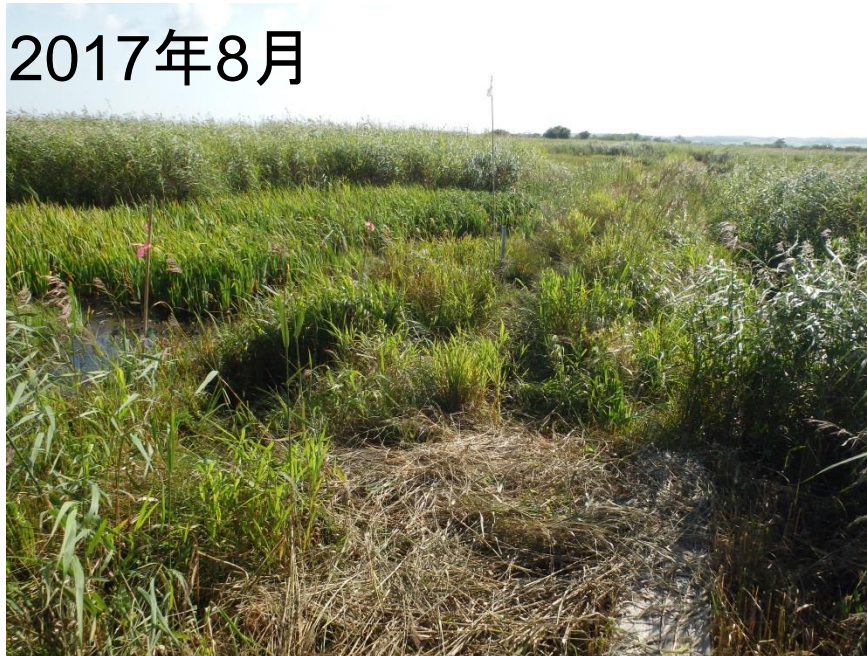
水抜き水路3及び旧河川跡の現状

- ・2016年5月に工事完了。
- ・堤体上および堤体法面における植生の回復が顕著に見られた。
- ・一部で沈下が進行し、堤体からの溢水が認められた。

水抜き水路3及び旧河川跡は施工後2年目のモニタリングである。
今後も引き続きモニタリングを継続する。

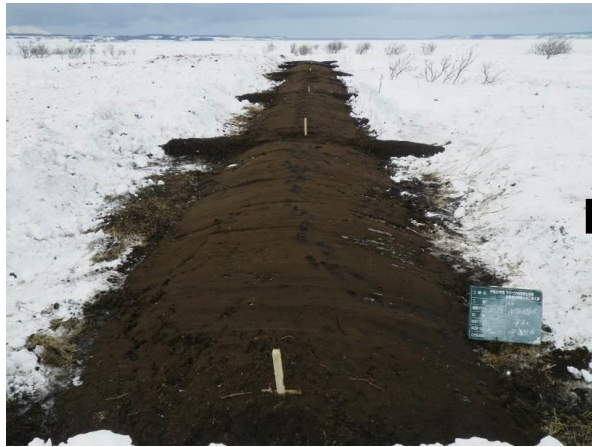
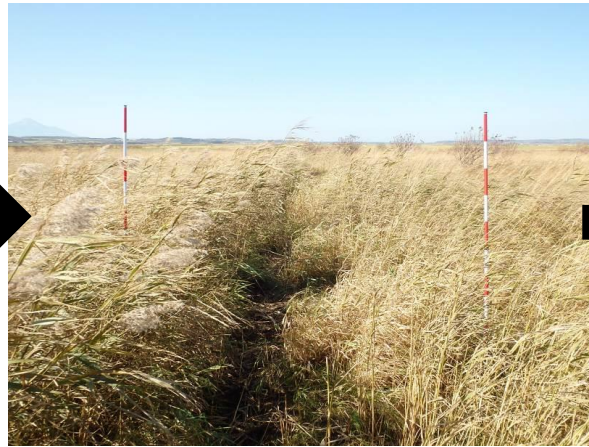
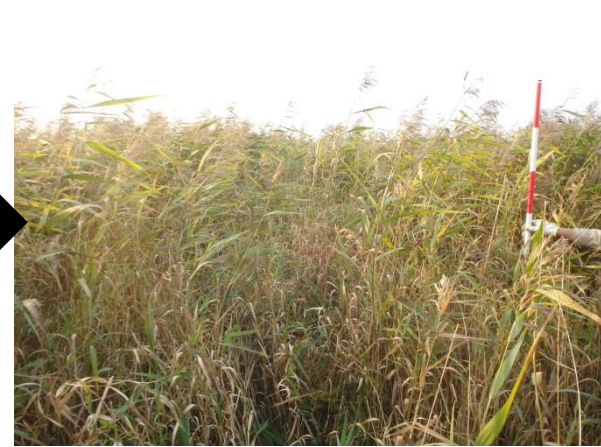
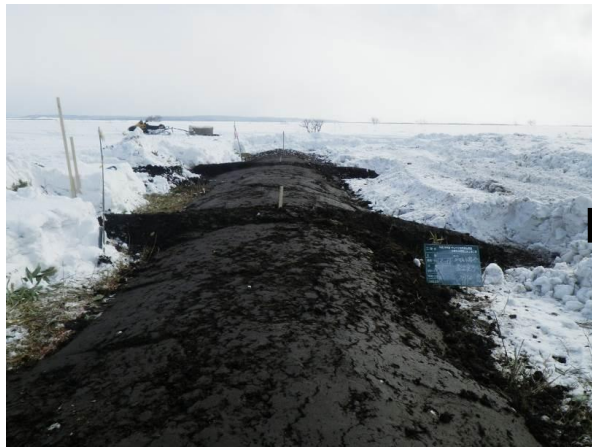
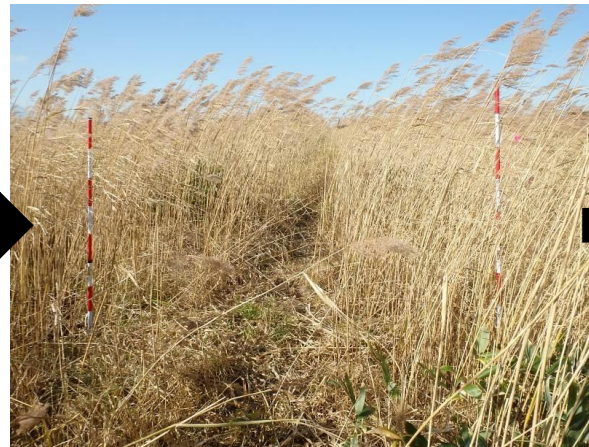
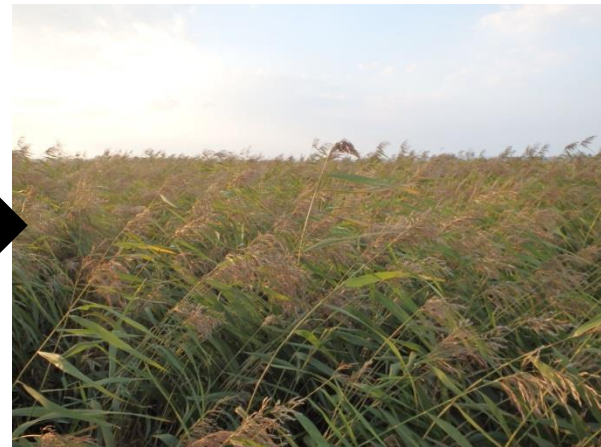
水抜き水路4、5の現状

水抜き水路に損傷等は確認されず、ヨシ等の植生が順調に回復。

- ・ 埋戻し範囲周辺では目標は概ね達成。
- ・ 後背部湿原における効果を確認するために新設した調査地点を平成28(2016)年に新設。引き続き中長期的な視点でモニタリングを継続。
