上サロベツ自然再生協議会 第20回再生技術部会

サロベツ原生花園跡地の植生回復試験について

平成27年3月5日

環境省北海道地方環境事務所

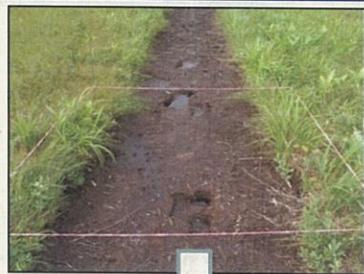
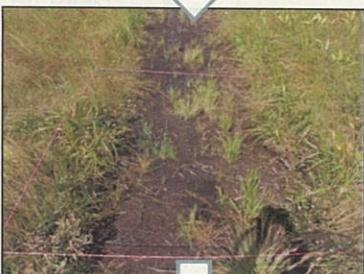
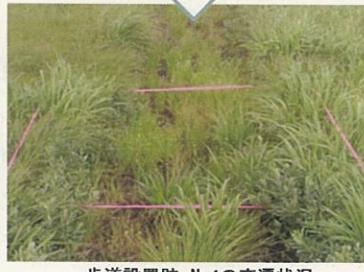
歩道設置跡 No.4の変遷状況

- ・歩道撤去から3年が経過し、植生回復が順調に進んでいる。
外来種の侵入も確認されていない。
- ・侵入種は、イ、ハクサンスゲ、ヌマガヤ、ミカヅキグサの他、ヤチヤナギ、モウセンゴケ、ツルコケモモなどの高層湿原評価指標種も出現している。
- ・平成26年度は対照区を除く全ての地点でミズゴケ類を確認。

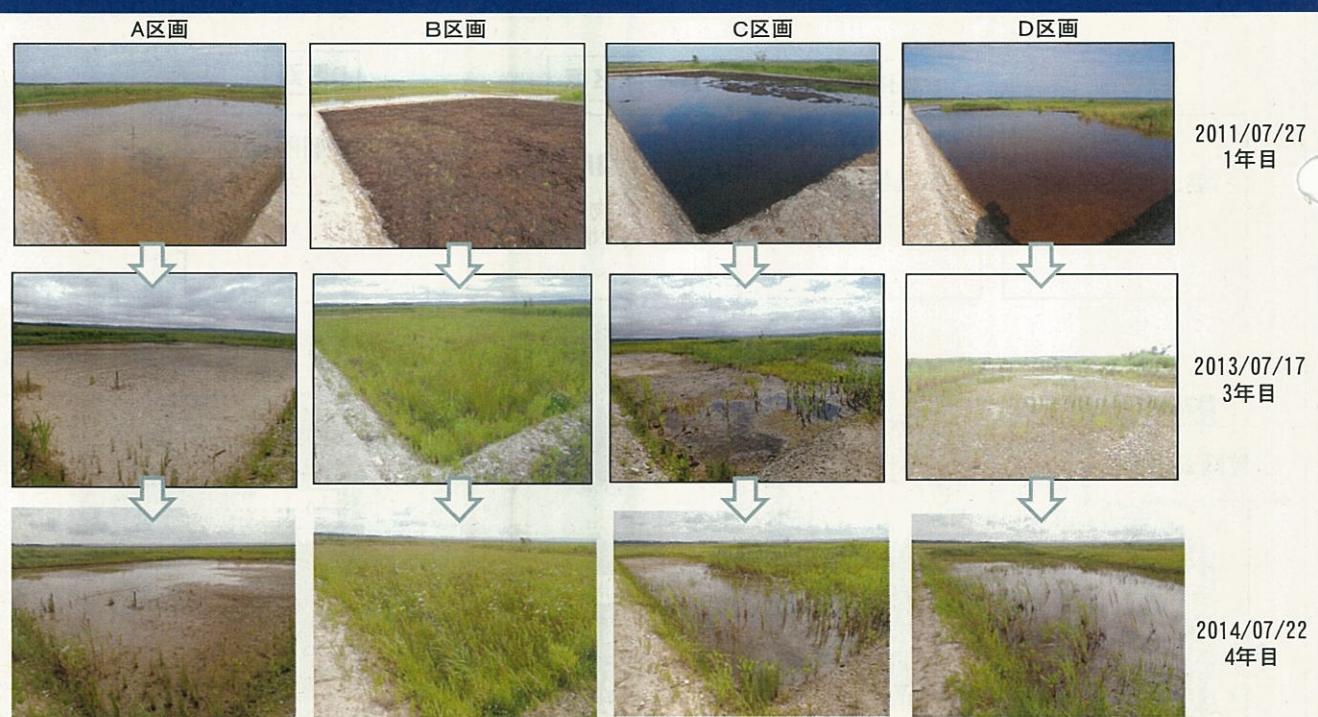
サロベツ原生花園地 植生の変遷

- 調査結果：昨年度までの傾向に変化はない。
- ・B区画は泥炭を撒き出し、地表面が高くて冠水がみられない。植生回復が顕著であった。
 - ・A、C、D区画は掘削面が冠水しており、植生回復は限定的。
 - ・C、D区画の泥炭を撒き出した範囲(建物跡)では植生回復がみられる。

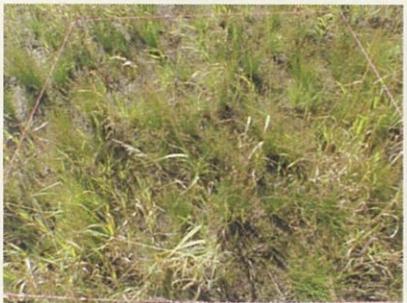
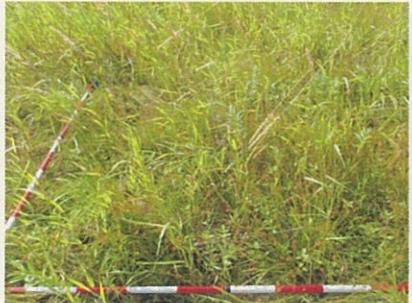
No.6 (B区画内) の変遷

ほぼ植生回復している。
やや乾燥しており、外来植物の生育を確認した。

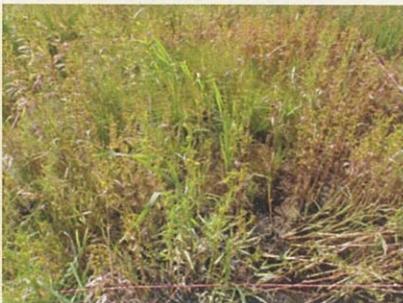
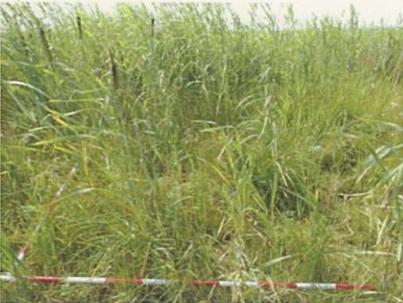
No.9 (D区画内) の変遷

ほぼ植生回復している。
No.6に比較し湿性環境であり、外来植物の生育はない。

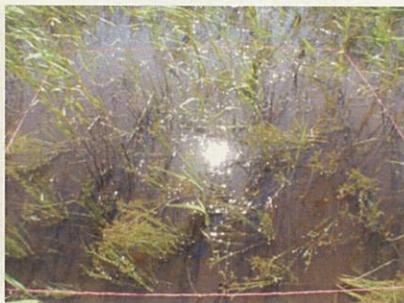
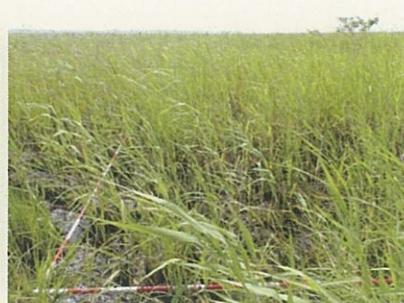
No.10 (D区画内) の変遷

冠水頻度が高いため、回復は緩やか。
ヨシが優占している。
