# 再生技術部会

上サロベツ自然再生事業実施計画書  
に関する報告について

令和 2 年 8 月 2 6 日

北海道地方環境事務所

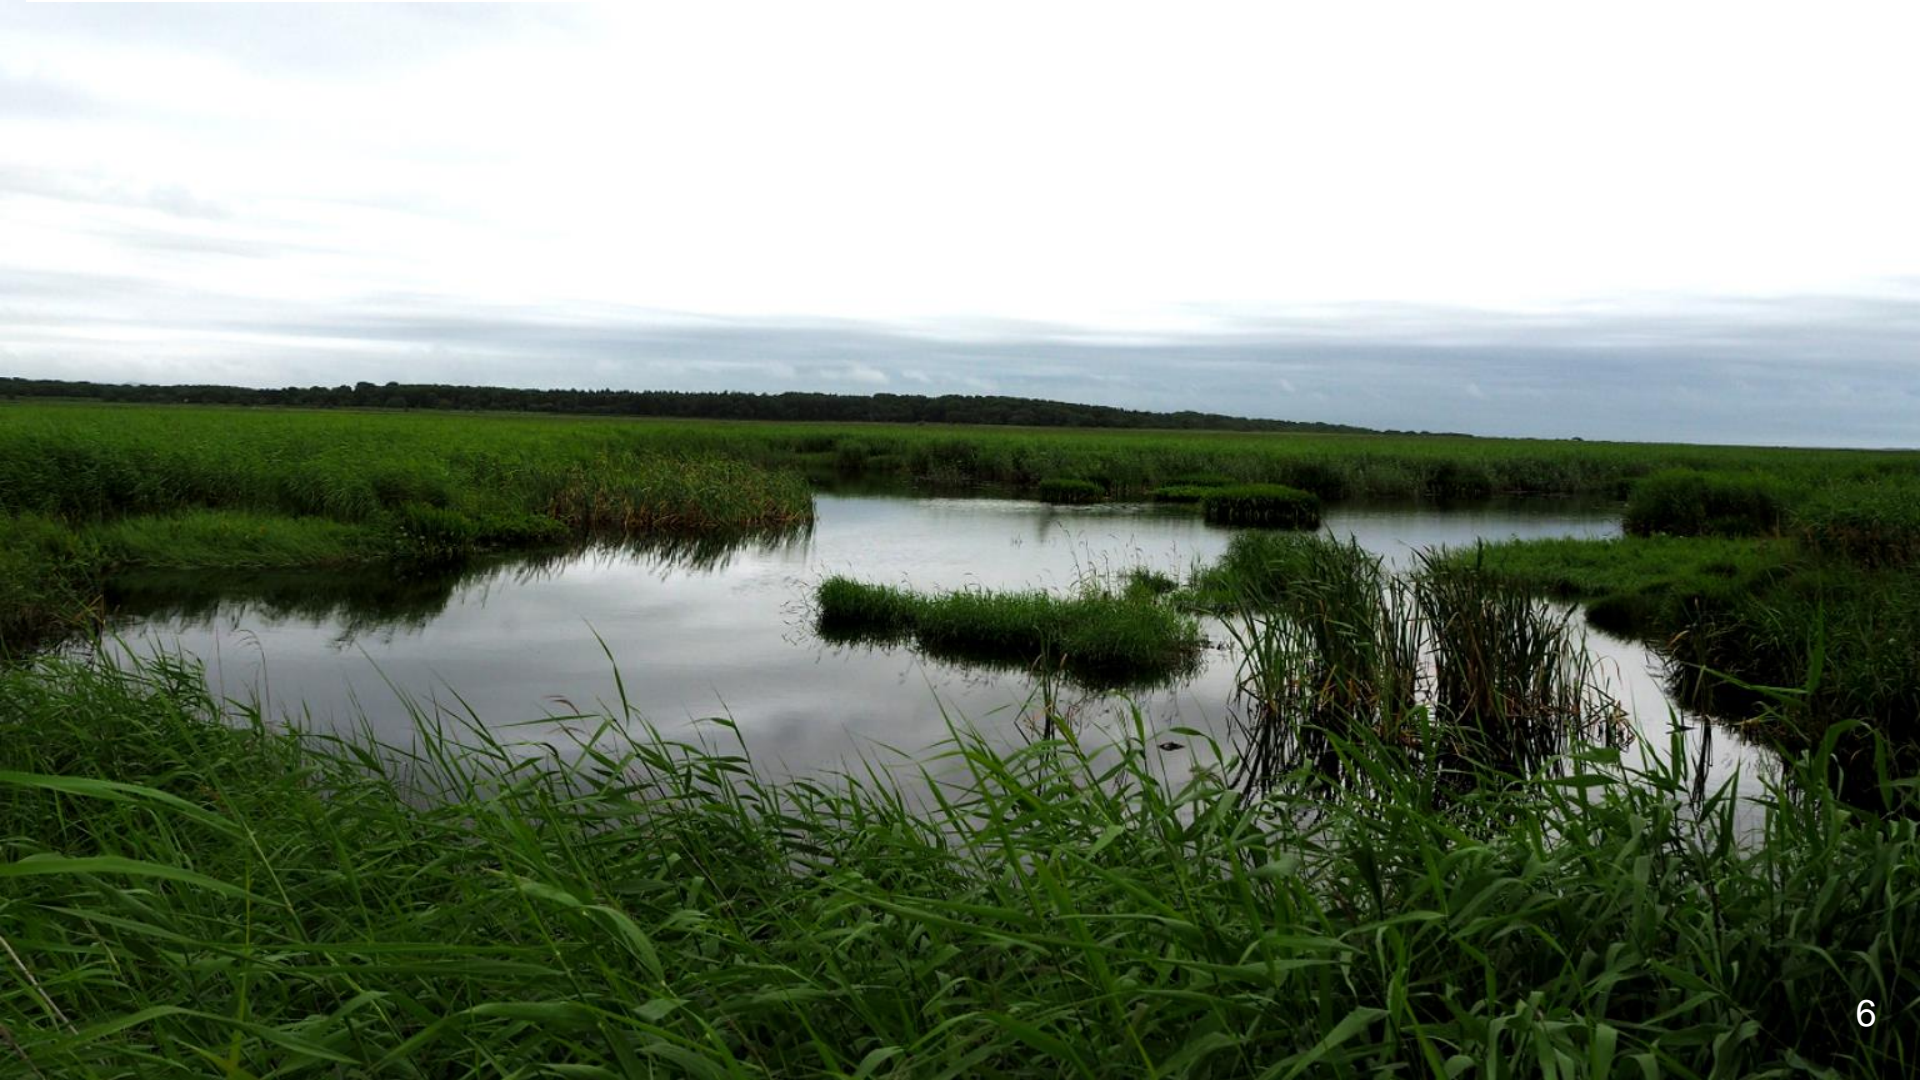
# 落合沼の状況(2020年8月)

- ・堰止工堤体は安定しており、損傷はみられない
- ・落合沼の湛水面は継続的に維持されている状態

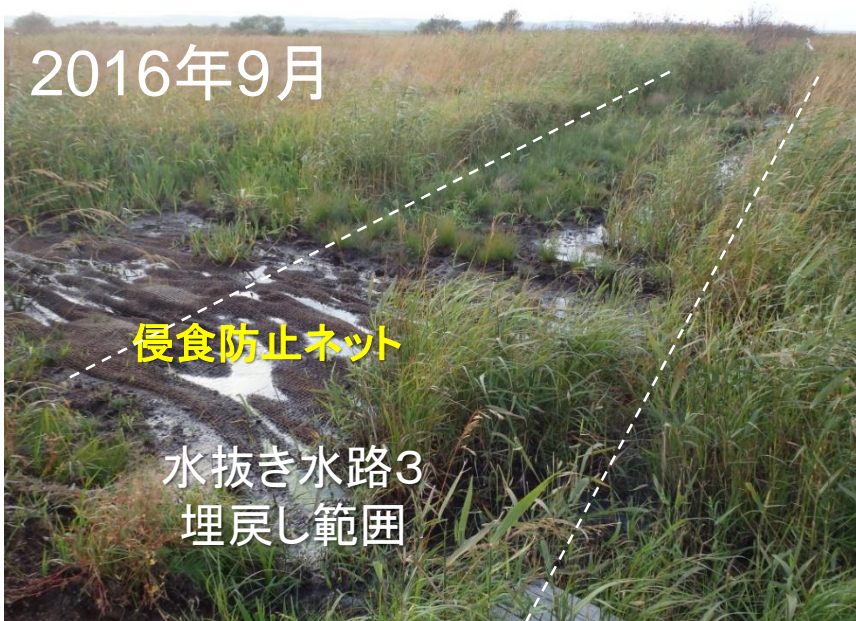
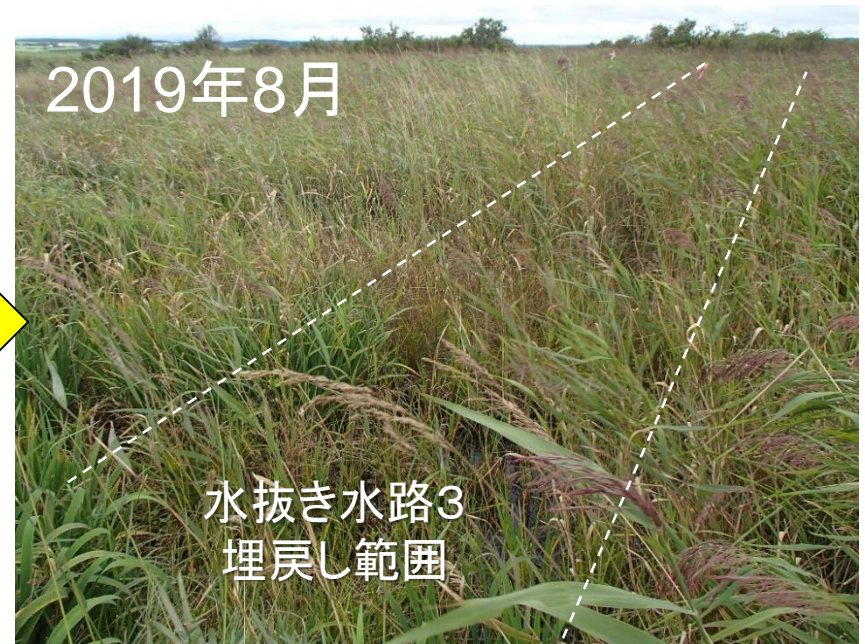
- ・水抜き水路埋戻し範囲では、ヨシ等の植生が順調に回復
- ・大きな損傷はみられない

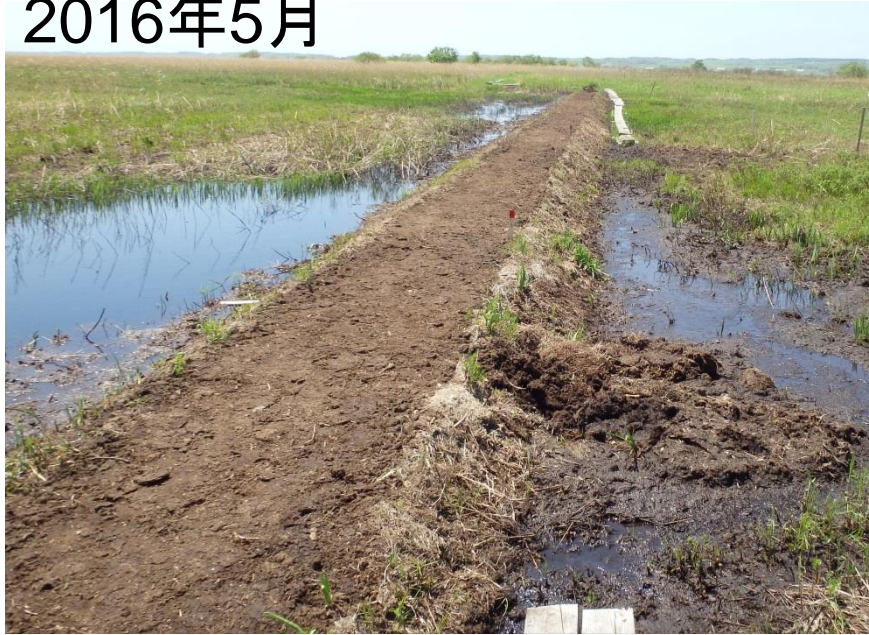
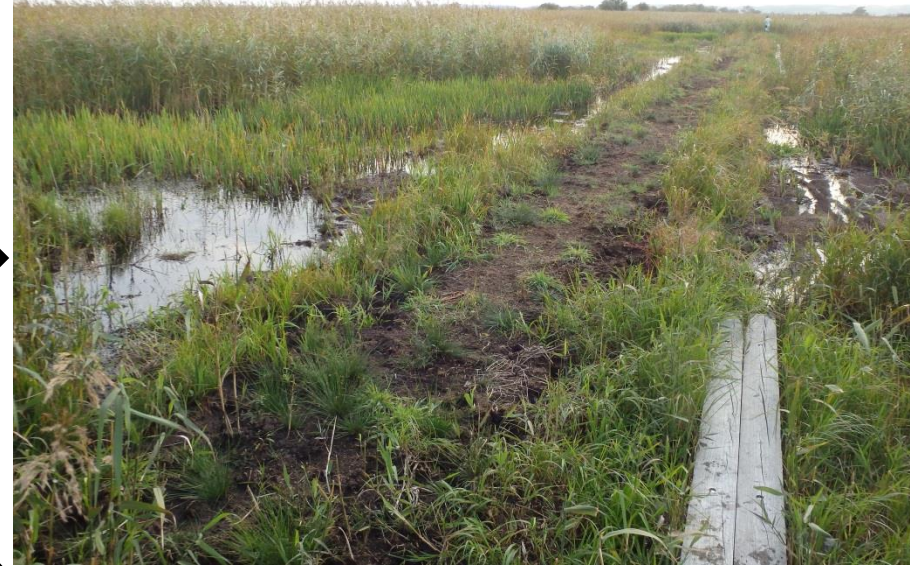
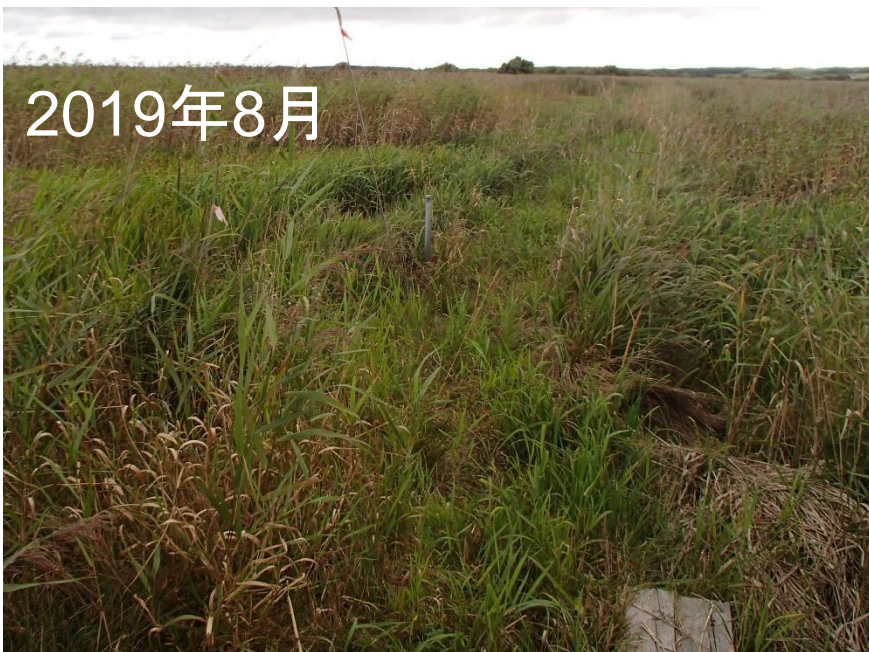
- ・2016年5月に工事完了  
堤体上および堤体法面において  
植生が順調に回復
- ・2018年に一部で侵食が進行し、  
堤体からの溢水が認められたこと  
から、補修を実施

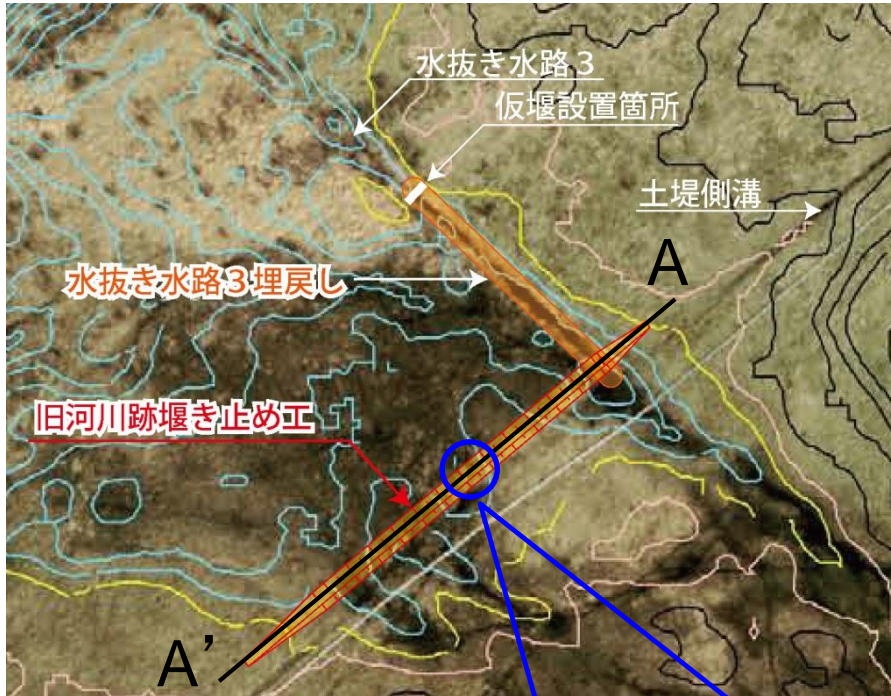
堰き止め工の一部で越流を確認  
深さ30cm以上侵食されて流下

補修部の状態は安定している  
植生の定着も良好

泥炭が流出しないように、  
ジュートネットに包み込んで  
侵食部に投入。

周囲と同程度の天端高とな  
るように泥炭を盛土し、締め  
固め(踏みつける程度)。

盛土部の侵食防止のため、  
ヤシネットを設置(目合い3~  
5cm、植生の定着も促進。)

侵食部の補修を実施(2018年10月31日~11月1日)  
堤体盛土と同様の泥炭(北海道開発局提供)を使用

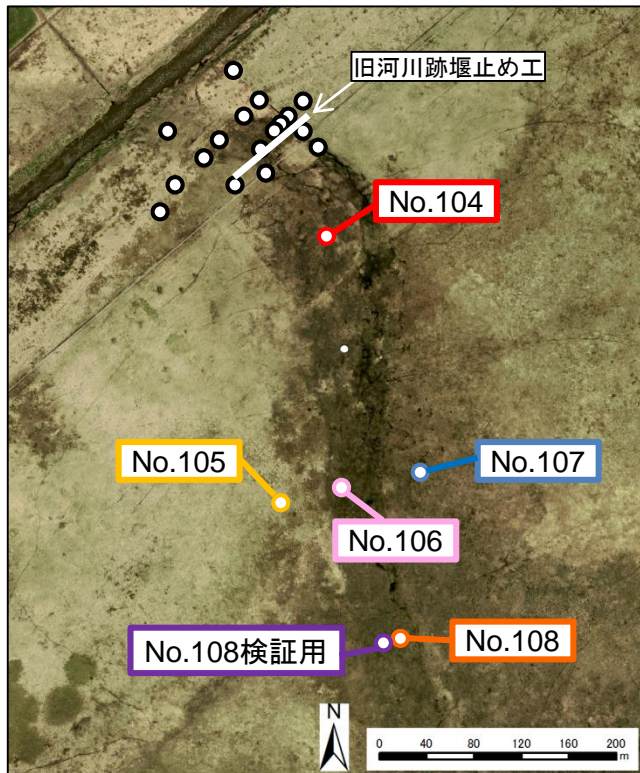
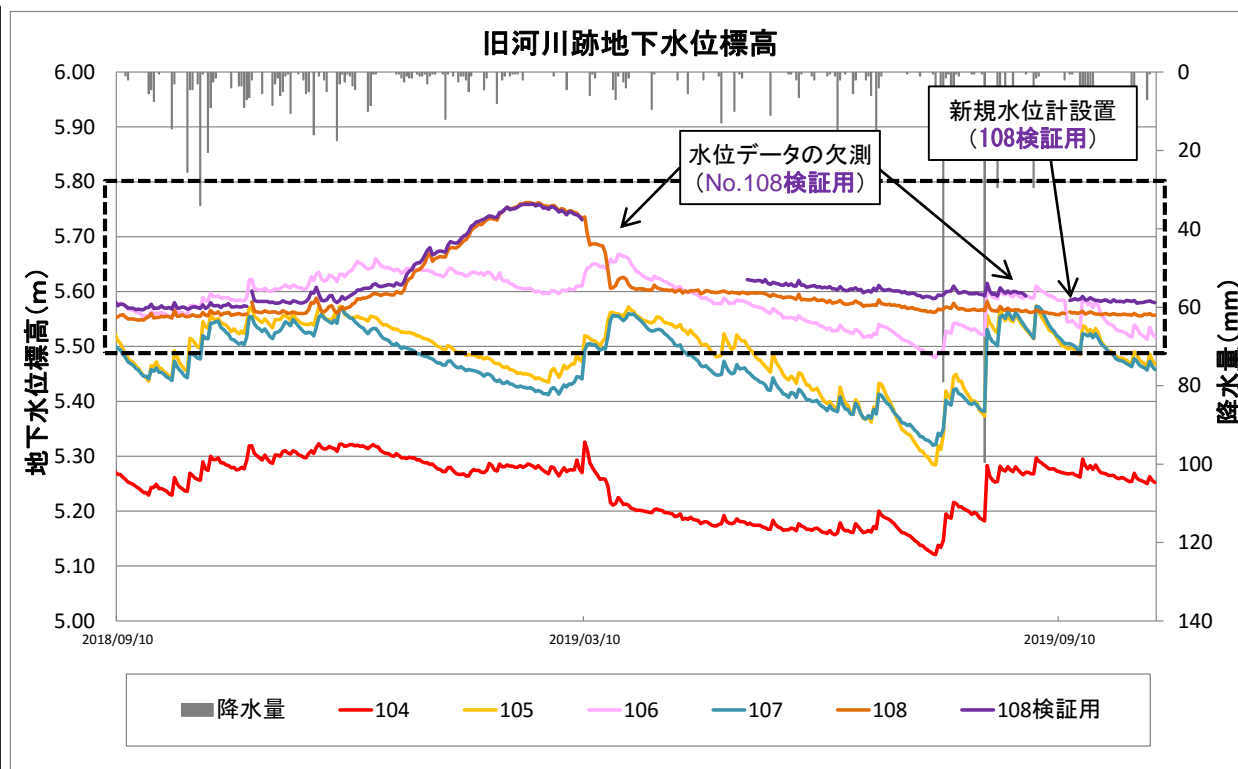
検証用観測孔設置の状況

- **No.108**と**No.108検証用**は、ほぼ同様の水位変動を示しており、両地点の水位計は正常に作動していると考えられる
- **No.108**の水位計は、2014年から使用していることから、今後は**No.108検証用**(2019年度新規水位計と交換)で観測を継続する

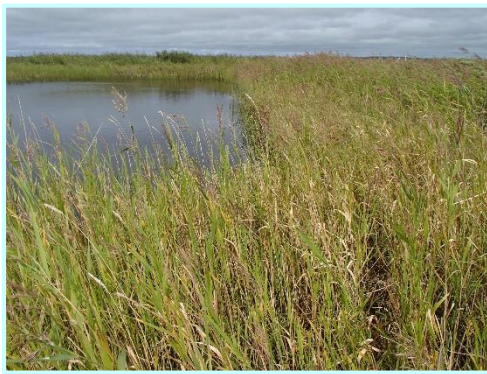
畔に隣接する湿原域にクサヨシがやや密生して生育

↓  
B区画と同様に剥ぎ取りを実施

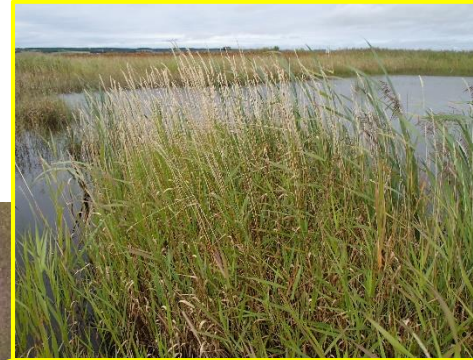
畔に隣接する湿原域にクサヨシがやや密生して生育。

↓  
B区画と同様に剥ぎ取りを実施

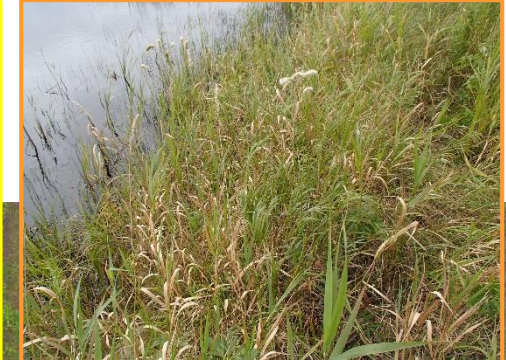
畔上に生育密度は小さいがクサヨシが生育。

↓  
継続的な刈り払い、または抜き取り除去による対応

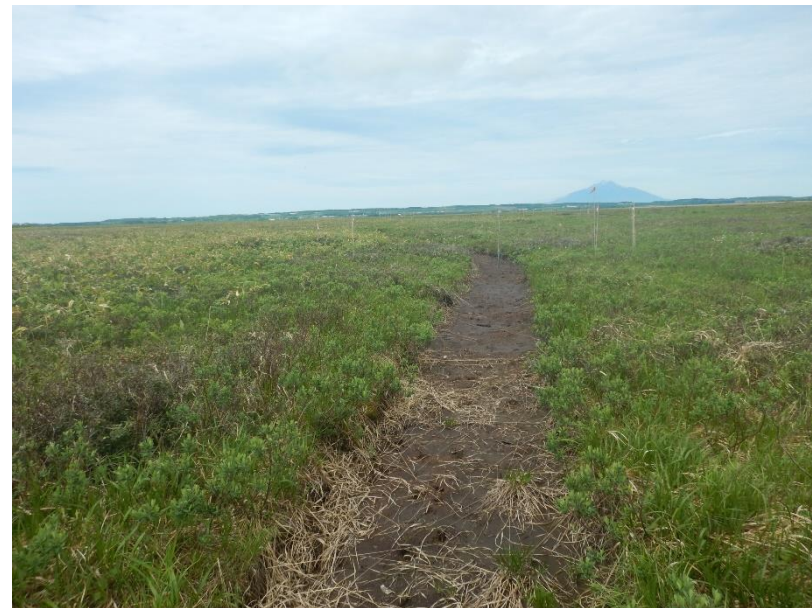
- ・2019年5月～6月時点では溝及び湿原側へのササの侵入は見られなかったが、降雨減少、気温上昇等により溝の水の大部分が濁水している状態であった
- ・そのため、6月以降、モニタリング地点のほか、溝全体においてササの拡大状況を監視

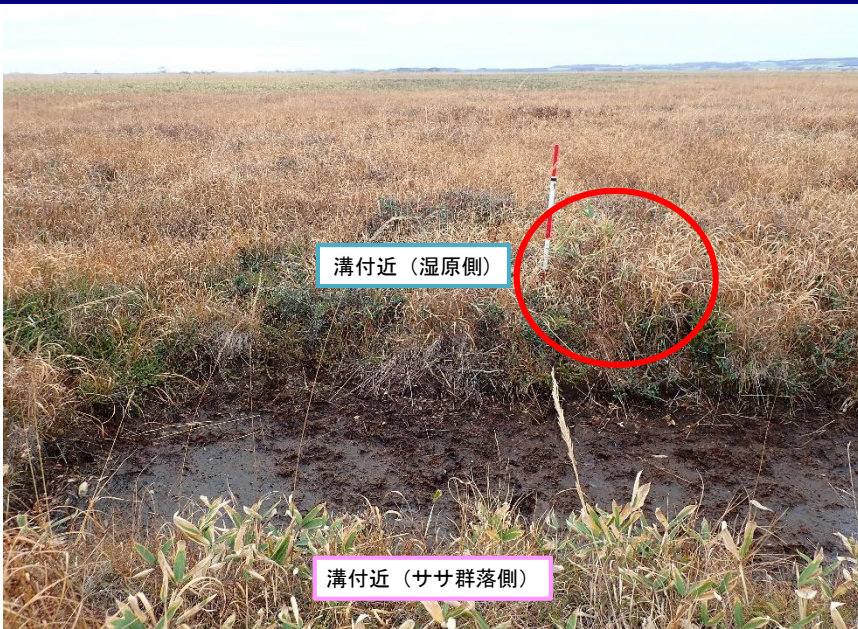
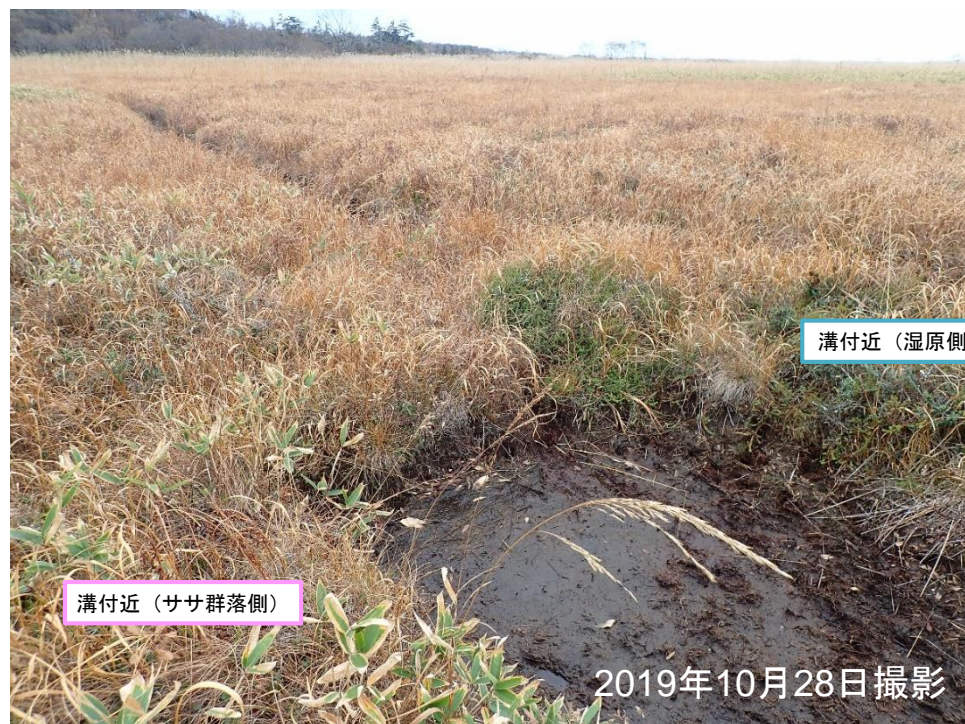
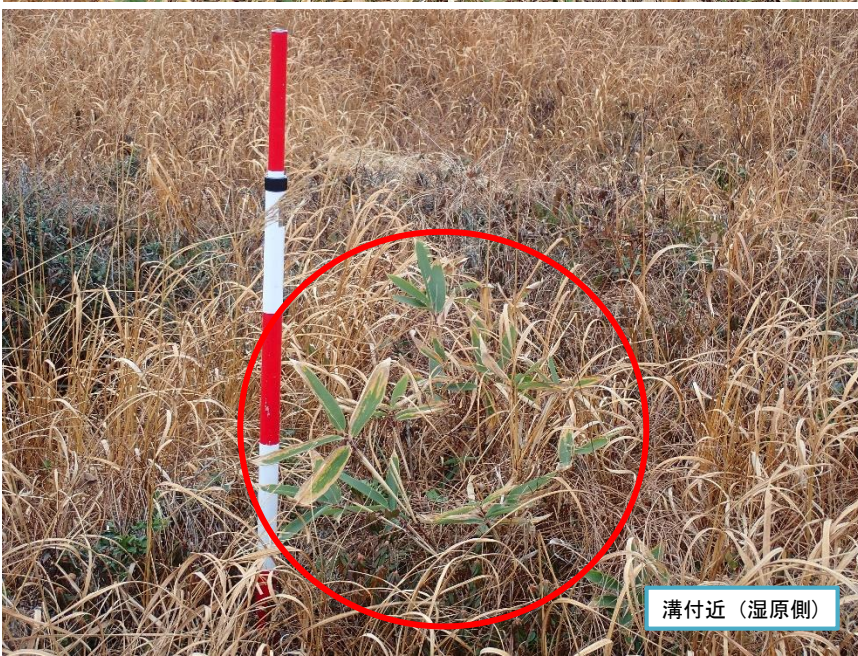
8月時には再び溝への湛水が認められたが、  
10月下旬には溝への湛水はみられず、湿原側への  
ササの侵入を確認した

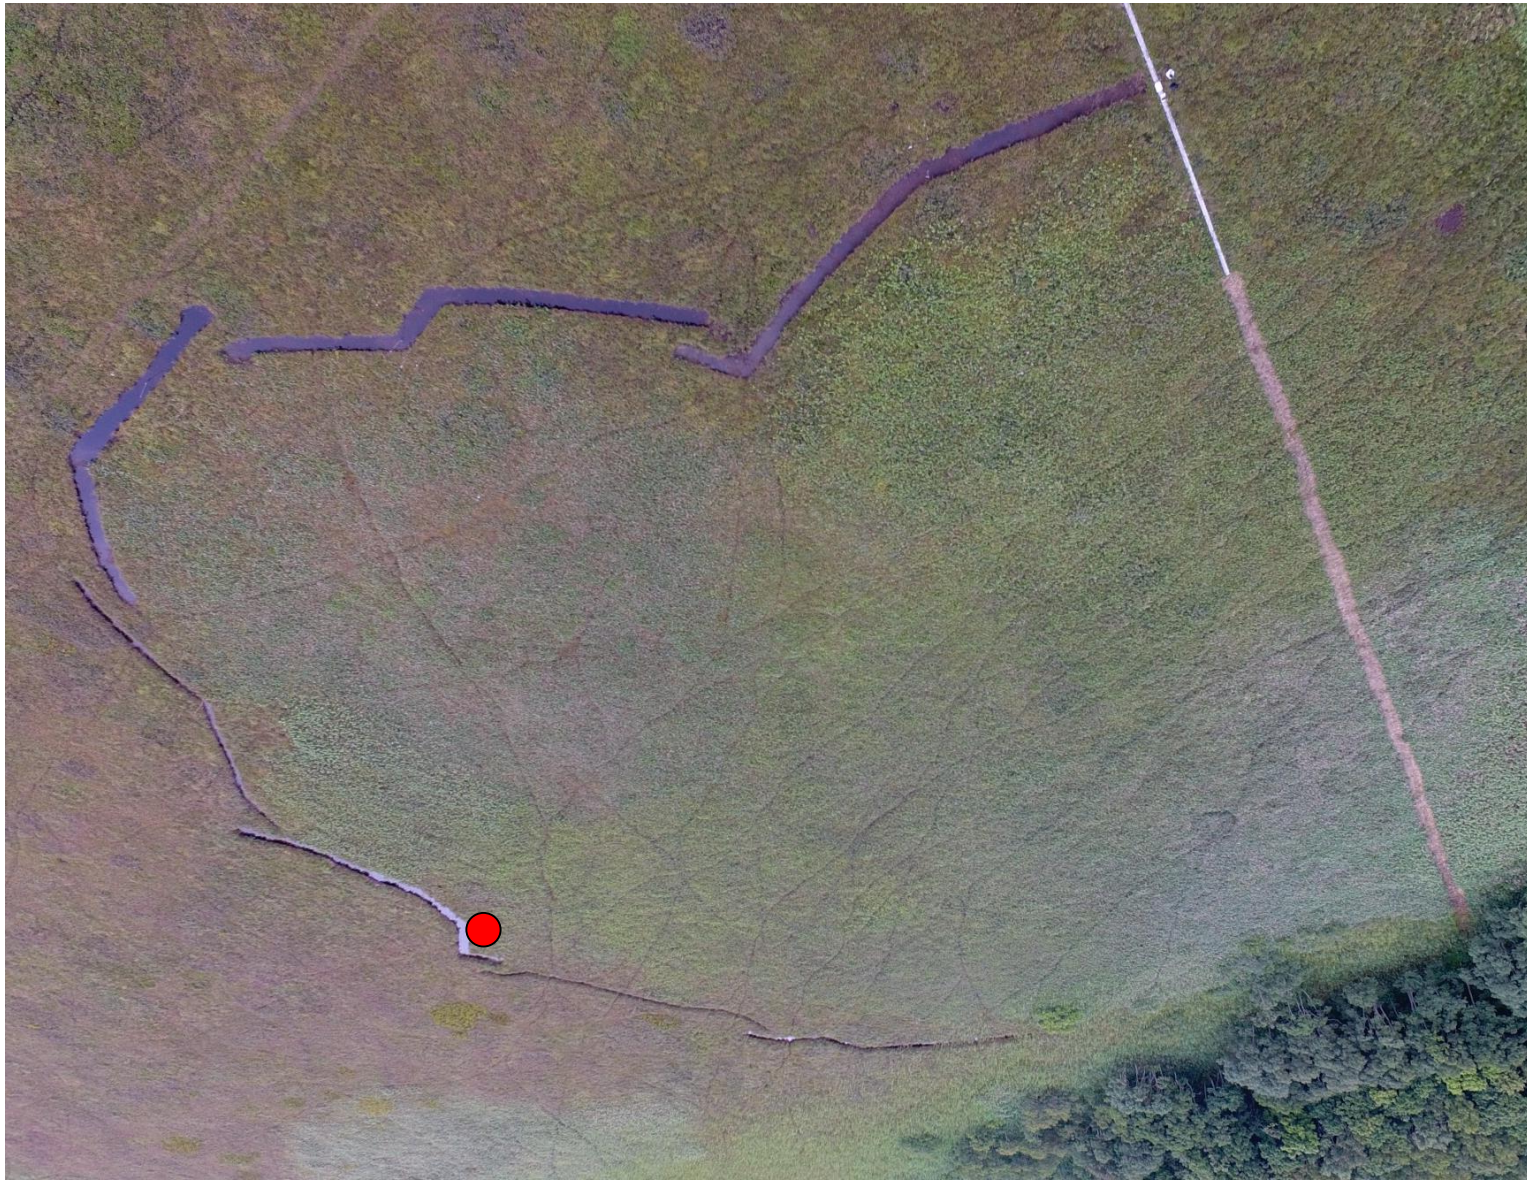
# 湿原側へのササ侵入確認地点

湿原側におけるササ確認地点は、モニタリング地点NO.5よりも南側の1箇所であった

湿原側へのササ侵入を確認した地点において根茎分布状況を調査し、ササ群落側から湿原側に至る根茎の分布実態・伸長状況を確認する

2019年度湿原側へのササ侵入を確認した地点のほか、溝周辺において湿原側へササが拡大している地点がないかどうか、ササ拡大状況の監視を継続する
