サロベツ再生通信 2013.8発行 第17号

上サロベツ自然再生協議会運営事務局

サロベツ川放水路南側湿原周辺の乾燥化対策

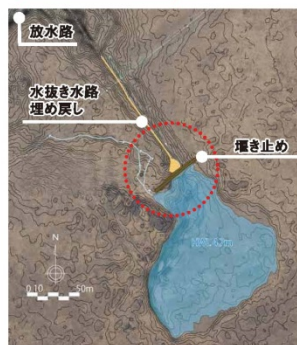
落合沼の堰き止め

落合沼では、水抜き水路への堰の設置または埋め戻しを行い、落合沼跡の窪地及び水路に湛水面を形成させ、周囲の地下水位の低下を抑制しています。また、落合沼以外の水抜き水路も堰き止めを行います。

放水路への地下水の流出を防ぐことによって、周辺の高層湿原植生を再生します。
