上サロベツ自然再生協議会 第20回再生技術部会

丸山周辺のササ侵入抑制対策について

平成27年3月5日

環境省北海道地方環境事務所

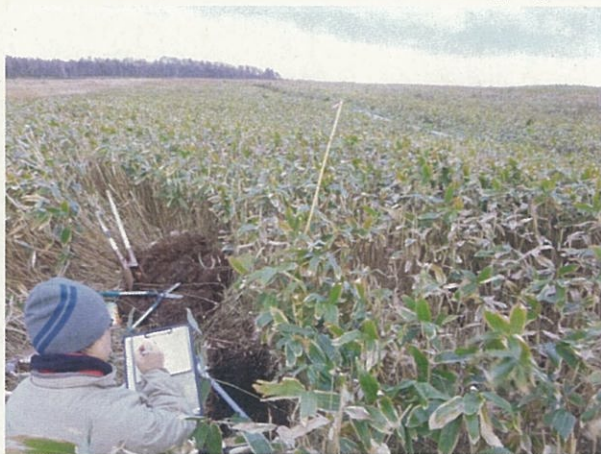
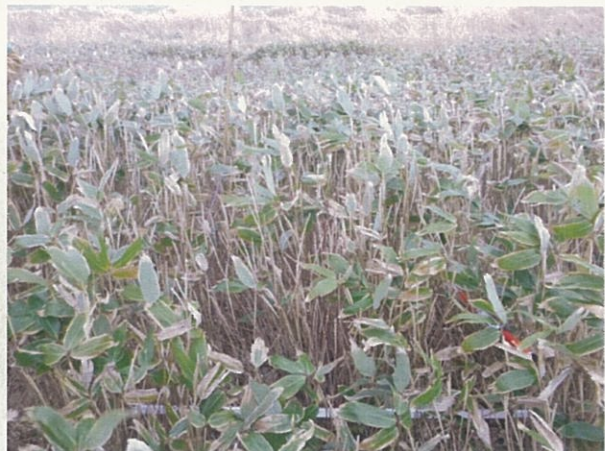
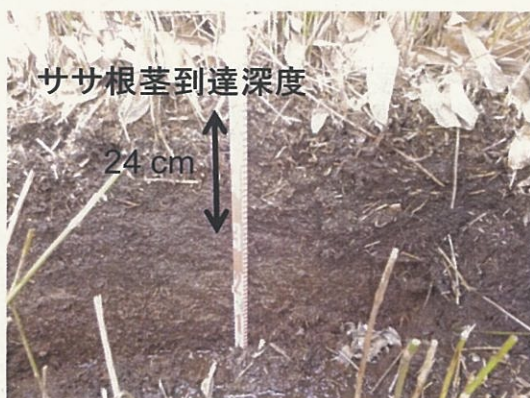
ササ根茎調査地点1

調査地点1周辺の概況

調査地点1の植生状況

- ・ササ被度5・群度5
ヤチヤナギ(+)がわずかに混生
- ・ササ生育高 : 93 cm
- ・ササ稈密度 : 219本/m²
- ・ササ根到達深度 : 24 cm
- ・調査時の地下水位深度 : 32 cm

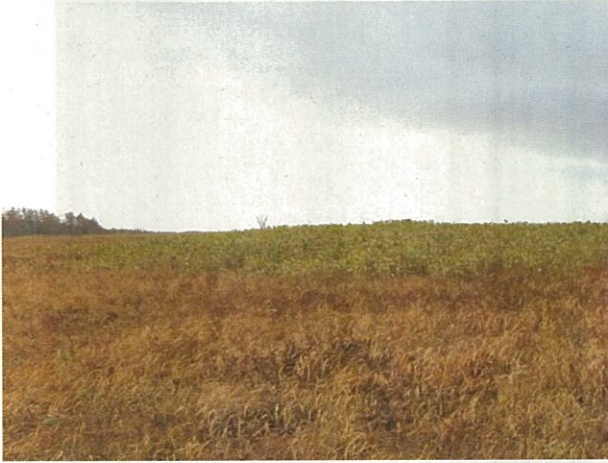
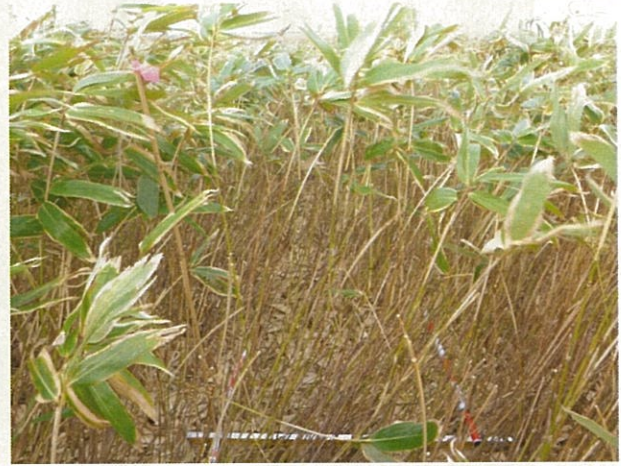
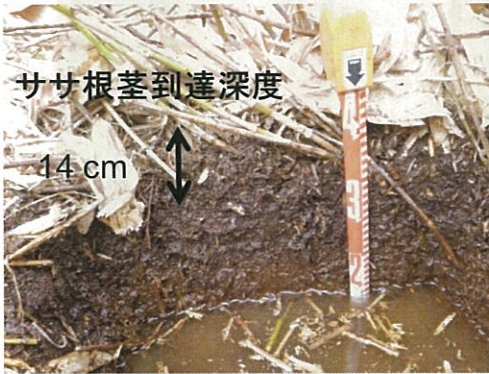
ササ根茎調査地点2

調査地点2周辺の概況

調査地点2の植生状況

ササ根茎到達深度

14 cm

・ササ被度5・群度5

ヤチヤナギ(+)、ホロムイヌゲ(+)がわずかに混生

・ササ生育高 : 140 cm

・ササ稈密度 : 64本/m²

・ササ根到達深度 : 14 cm

・調査時の地下水位深度 : 12 cm

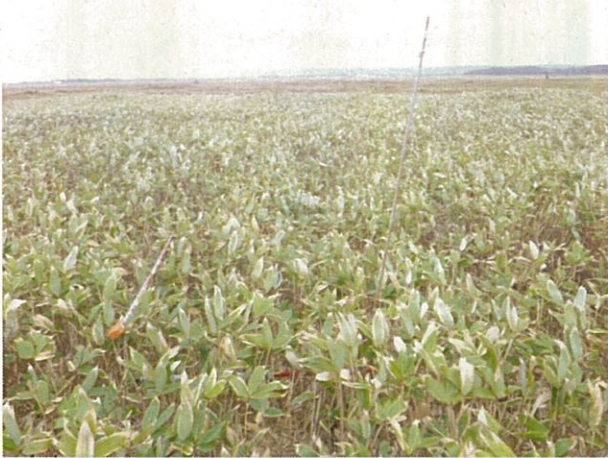
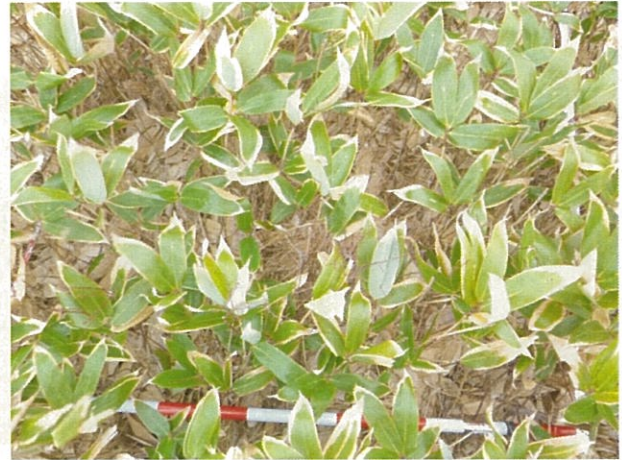
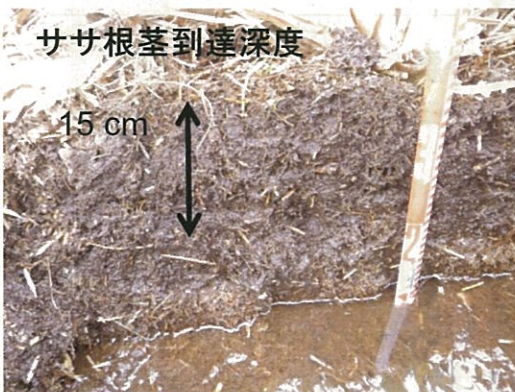
ササ根茎調査地点3

調査地点3周辺の概況

調査地点3の植生状況

ササ根茎到達深度

15 cm

・ササ被度5・群度5

ヤチヤナギ(被度2・群度2)、ツルコケモモ(2・2)、ガンコウラン(1・1)、
ホロムイヌゲ(1・2)、ヌマガヤ(+)、ヒメシャクナゲ(+)、ホロムイツツジ
(+)、ミツバオウレン(+)が混生

・ササ生育高: 55 cm

・ササ稈密度: 129本/m²

・ササ根到達深度: 15 cm

・地下水位深度: 14 cm

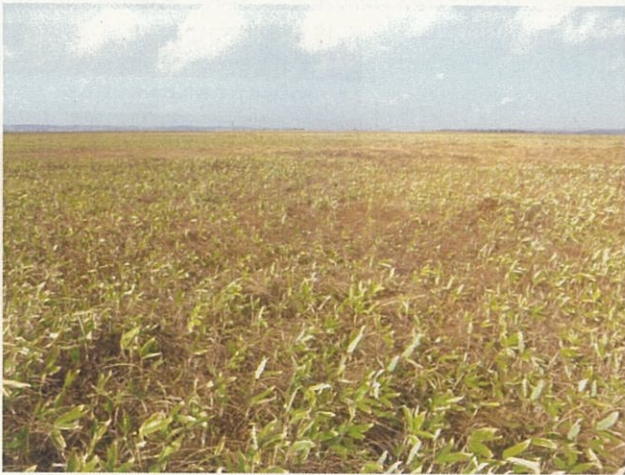
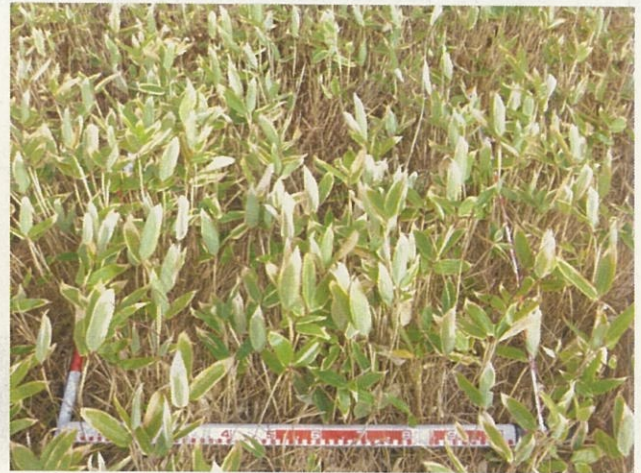
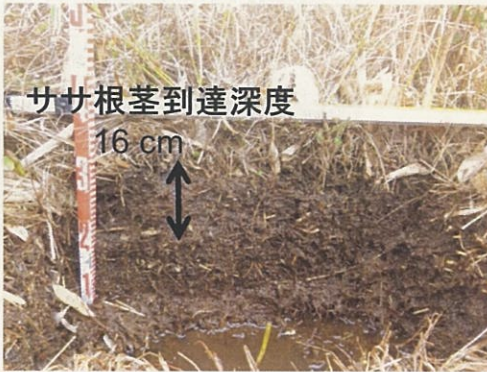
ササ根茎調査地点4

調査地点4周辺の概況

調査地点4の植生状況

ササ根茎到達深度

16 cm

・ササ被度3・群度3

ホロムイソゲ(被度4・群度4)、ヤチヤナギ(2・2)、エゾイソツツジ(1・1)、ヌマガヤ(+), ホロムイソツツジ(+), タチマンネンズギ(+), ミツバオウレン(+), ホロムイソツツジ(+), ガンコウラン(+), タチマンネンズギ(+), ナガボシシロワレモコウ(+)
が混生

・ササ生育高: 45 cm

・ササ稈密度: 90本/m²

・ササ根到達深度: 16 cm

・地下水位深度: 19 cm

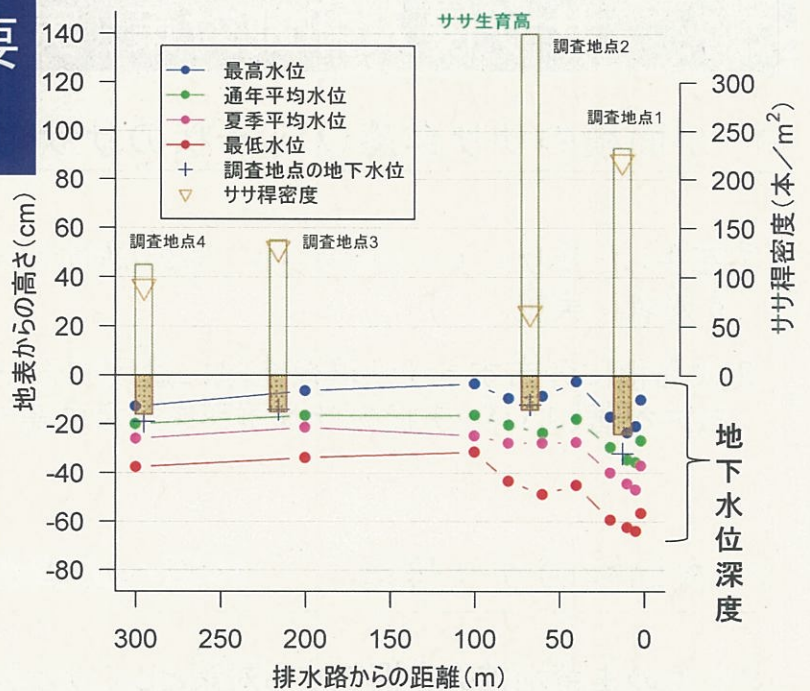
現地調査結果の概要 (ササ根茎調査)

ササ根茎到達深度

ササ根茎の到達深度()は、概ね最高水位(●)と通年平均水位(●)の間に分布している。

地下水位深度はA4測線上の位置での推定値

調査地点番号	4	3	2	1
排水路からの距離 (m)	295.1	215.8	67.3	12.8
最高水位深度 (cm)	12.4	7.3	8.8	21.6
ササ根到達深度 (cm)	16	15	14	24
通年平均水位深度 (cm)	19.8	17.0	22.4	33.1
夏季平均水位深度 (cm)	25.7	22.1	27.7	43.0
最低水位深度 (cm)	37.3	34.3	46.7	61.5

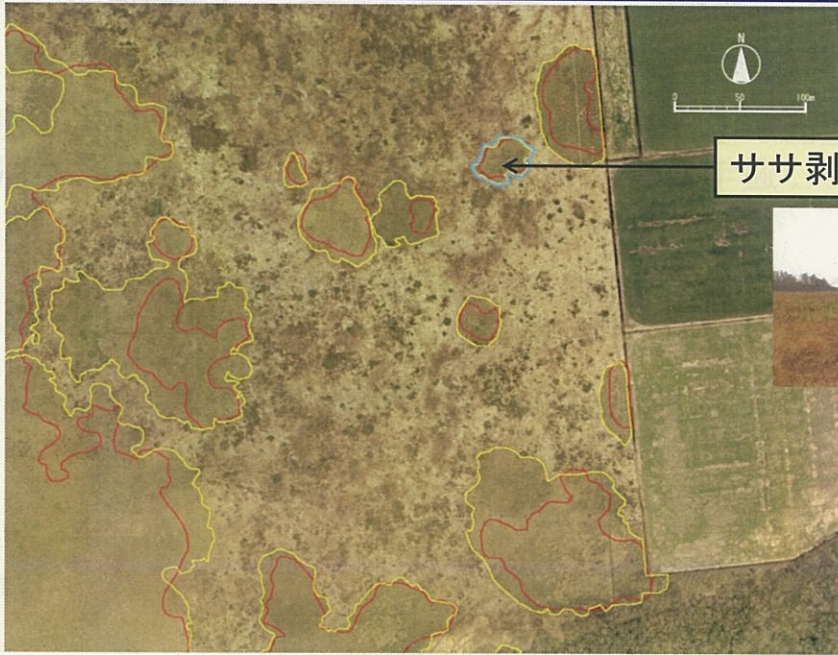
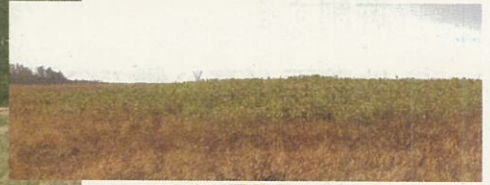
ササ剥ぎ取り 実証試験対象地

<実証試験地選定の考え方>

- ・ 近年急速にササが侵入し、生育を拡大しつつある湿原域
- ・ 自然再生事業(緩衝帯)の実施箇所に近く、剥ぎ取りの効果が得やすい場所
- ・ 密生したササによって被圧され、他の植物がほとんど生育していないササ群落
- ・ ササ剥ぎ取り実施後、排水が促される懸念のある場所(緩衝帯付近)は避ける
: 緩衝帯側に地形が傾斜しているため

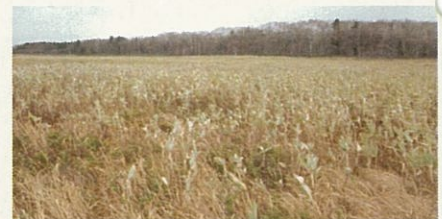
溝の造成による拡大抑制 実証試験対象地

溝の造成 実証試験対象地

<実証試験地選定の考え方>

- ・ 近年急速にササが侵入し、生育を拡大しつつある湿原域。
- ・ 大面積のササ群落の周囲で実施するのがふさわしいことから、緩衝帯に沿って丸山から連続するササ群落の外周部を選定。
- ・ 北側と西側に中間湿原が広がっており、近年はこれらの方向へのササ生育地が拡大しているため、これらの2方向へのササ根茎の伸長を阻止するための試験とする。

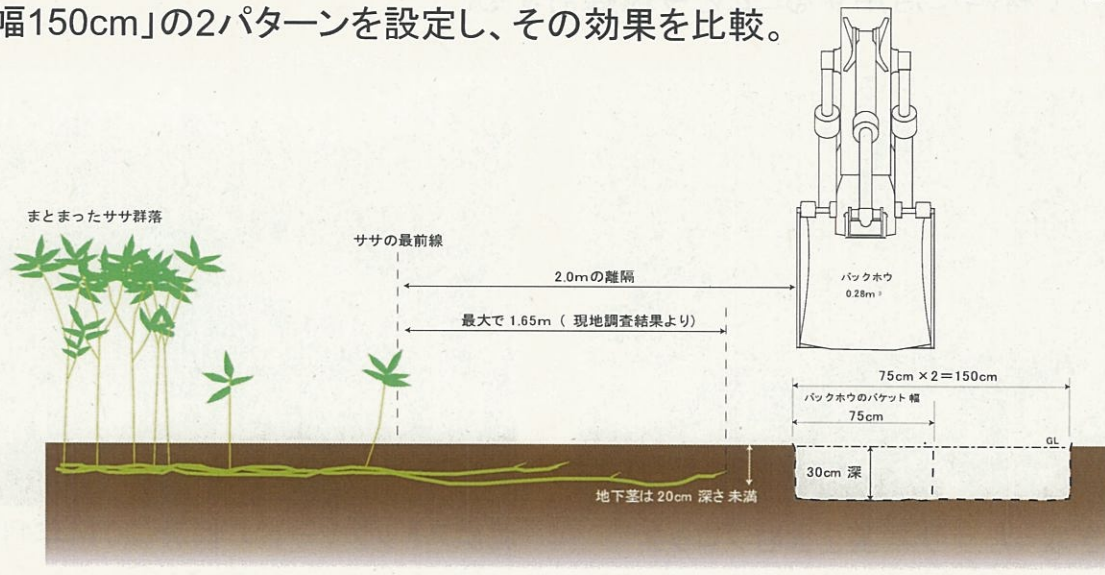
溝の造成による拡大抑制対策

- ① ササ根茎はササ群落の最前線から外側方向に最大1.65 mの長さで伸長していたことから、ササ群落の最前線から約2.0 mの間隔をとって溝を掘削する。
- ② ササ根茎の分布深さが20cm未満であったことから、拡大抑制効果が期待できる深さとして30cm深の掘削とする。
- ③ 溝幅の違いによる効果を比較する試験地を設ける。施工性を考慮し、掘削に使用されるバックホウ(0.28m³)のバケット幅75cmを基準に、「幅75cm」と「幅150cm」の2パターンを設定し、その効果を比較。

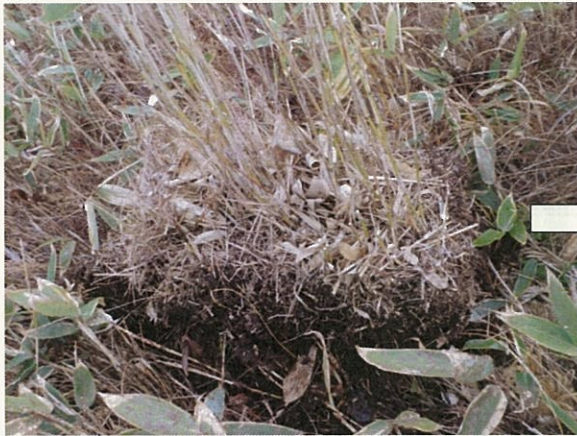
- ・剥ぎ取ったササ根茎混じり泥炭は、泥炭採掘跡地開水面への埋め立て材料としての適用可能性を検討。
- ・堪水している泥炭ストックヤード(現在ストックしている泥炭なし)へ投入し、水中へ投入した場合の推移をモニタリングする。
- ・投入後に問題が生じないようであれば、泥炭採掘跡地開水面の再生対策としての埋め立て材料に活用することを今後検討する。

剥ぎ取ったササ根茎を含むブロック

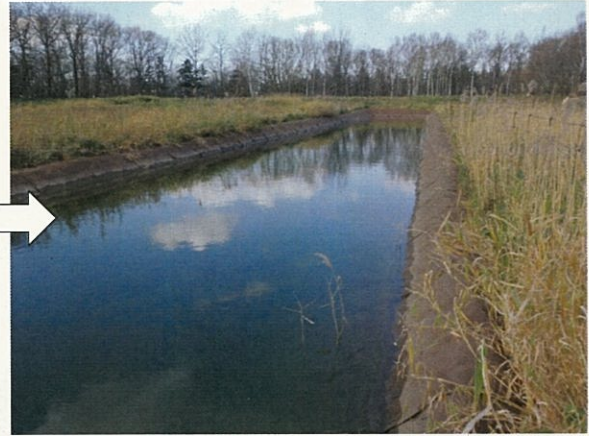
泥炭ストックヤードの状況(2014年11月8日)
