# 1. サロベツ川放水路南側湿原周辺の 乾燥化対策について

# 水抜き水路の堰止めによる対策

# 放水路周辺における乾燥化対策の実施状況

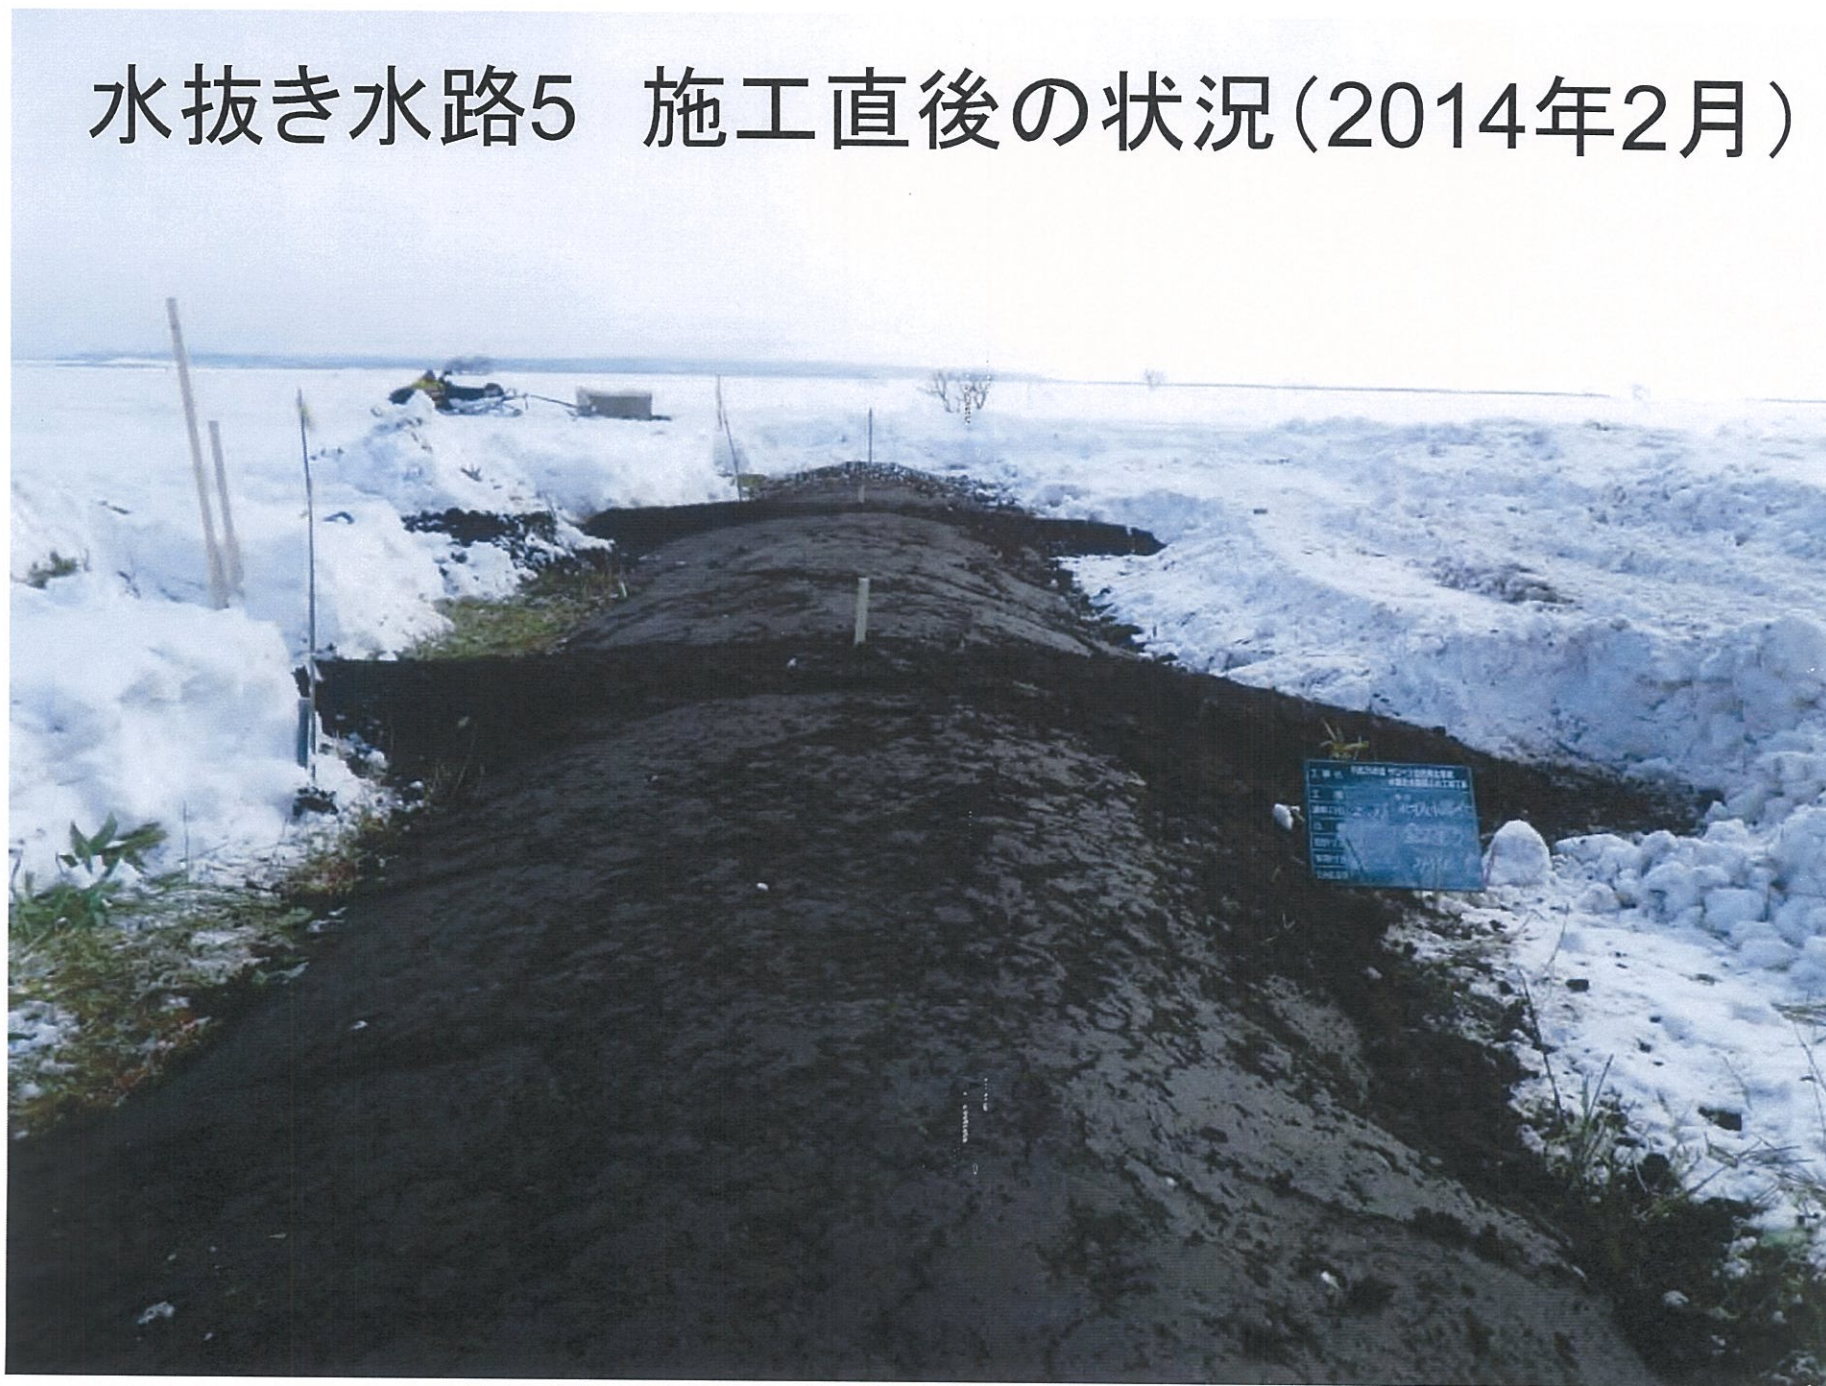
# 水抜き水路5 施工直後の状況(2014年2月)

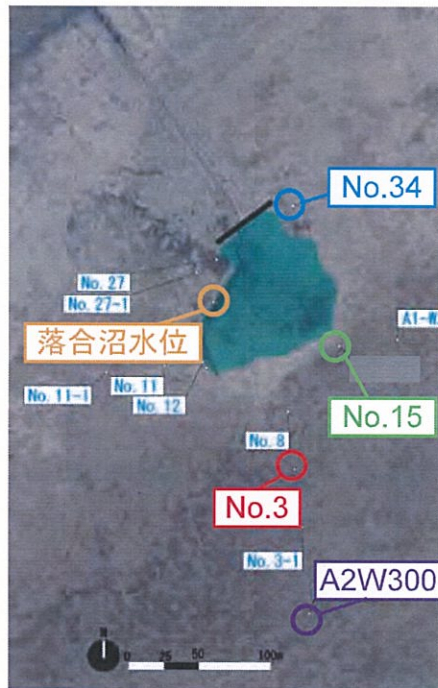
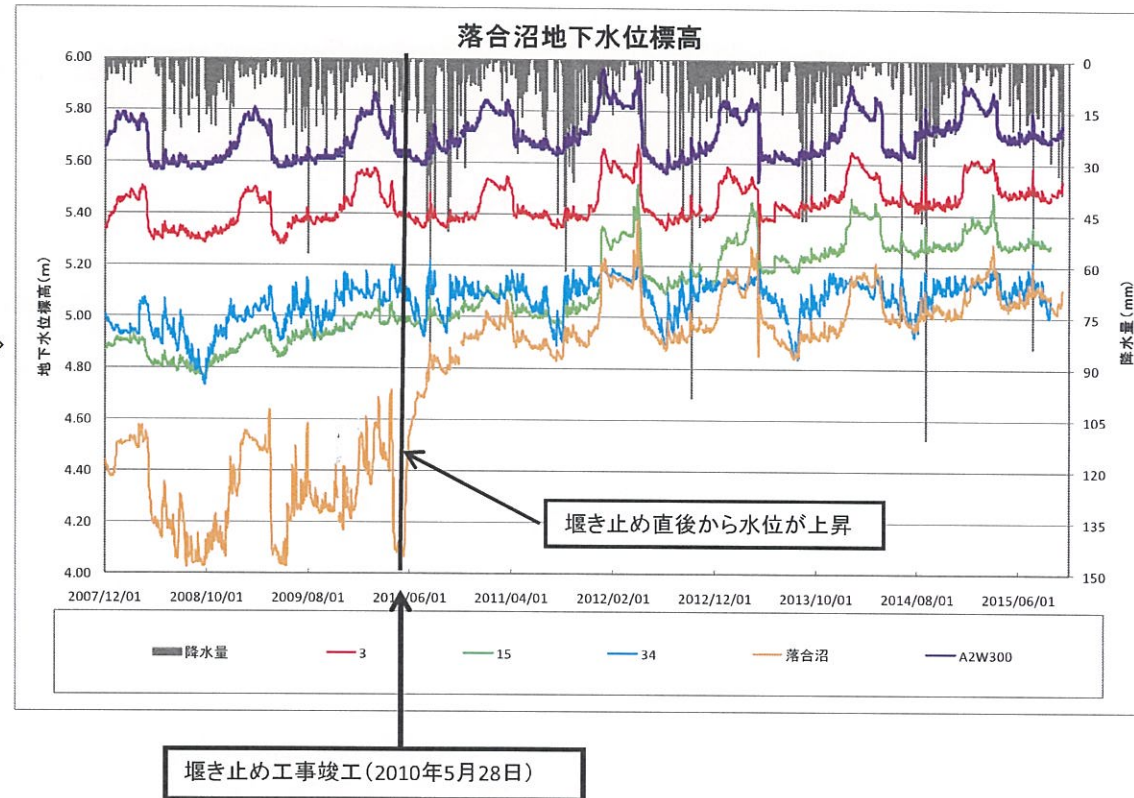
# 水抜き水路1(落合沼)における地下水位の変化

落合沼周辺の地下水位観測網

堰止め工事以降、落合沼(オレンジ)に水が湛水し、これが維持されている。後背部となるNo.3(赤)やNo.15(黄緑)、高層湿原域のA2W300(紫)においても、高い地下水位が維持されている。

- 落合沼周辺では後背の高層湿原域でも水位の上昇が見られ、対策の効果が継続している。
- 水抜き水路5周辺では、チマキザサが減少してヨシの優占度が上昇する等の効果も出始めている。
- 水路4と水路5では、後背部での水位上昇と植生変化を確認するため、より上流側でのモニタリングも強化する必要があるものと思われる。

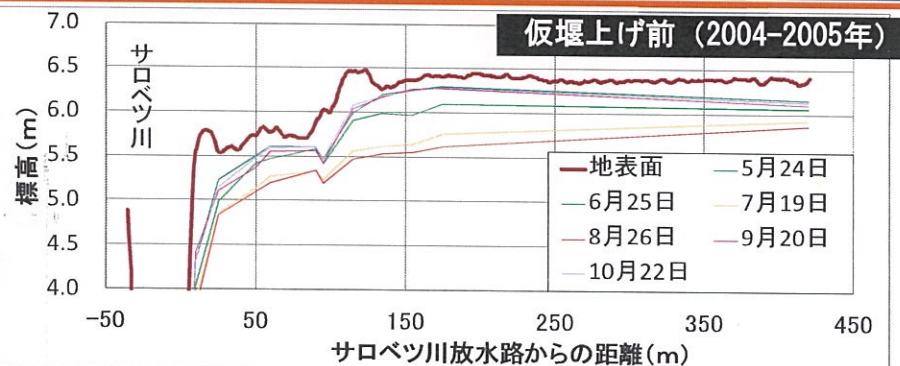
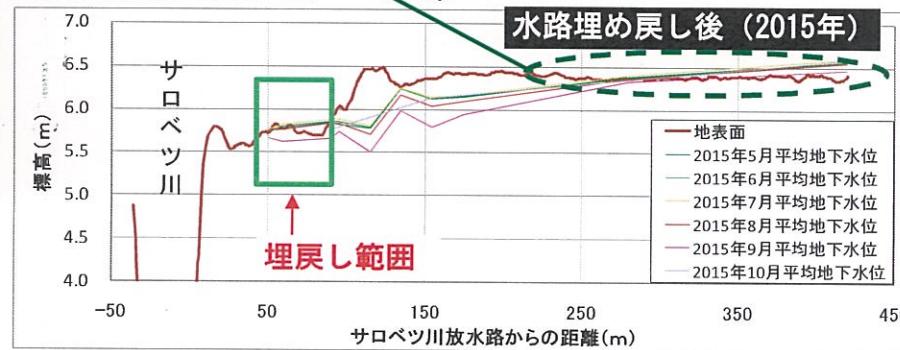
# 水抜き水路2における地下水位の変化

水抜き水路2に沿った調査断面における地下水位の変化

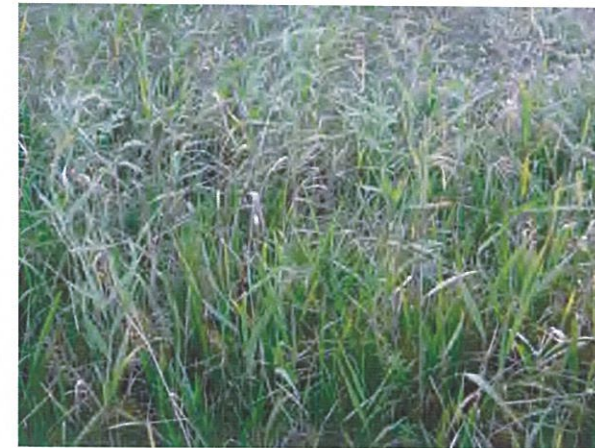
# 水抜き水路3における植生モニタリング結果

調査地点80の状況  
(2015年9月時点)

優占度 (被度 × 高さ)

仮堰上げ後、地下水位は上昇しており、水路周辺ではヌマガヤの優占度が上昇している。

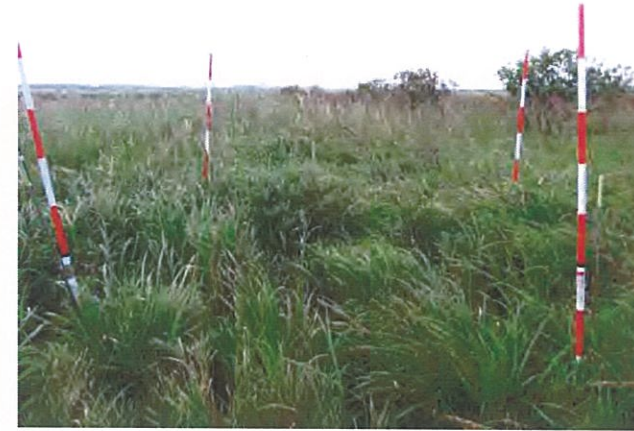
# 水抜き水路4における植生モニタリング結果

調査地点4-5の状況  
(2015年9月時点)

優占度 (被度 × 高さ)

埋め立て後、地下水位が上昇し、ヌマガヤの優占度が上昇した。一方、イワノガリヤスの優占度は低下傾向にある。

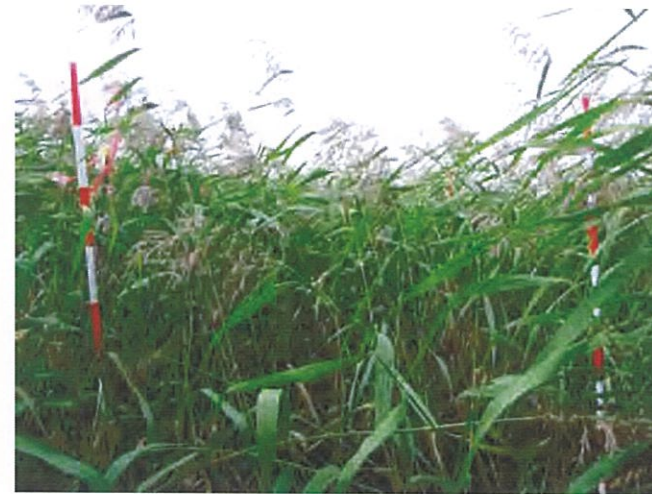
# 水抜き水路5における植生モニタリング結果

調査地点5-5の状況  
(2015年9月時点)

優占度 (被度 × 高さ)

仮堰上げ後、多くの地点でチマキザサが減少し、水路埋め戻し後にヨシの優占度が顕著に増加した。
