### 3. 泥炭採掘跡地の植生回復試験について

# 泥炭採掘跡地における自然再生事業の方向性

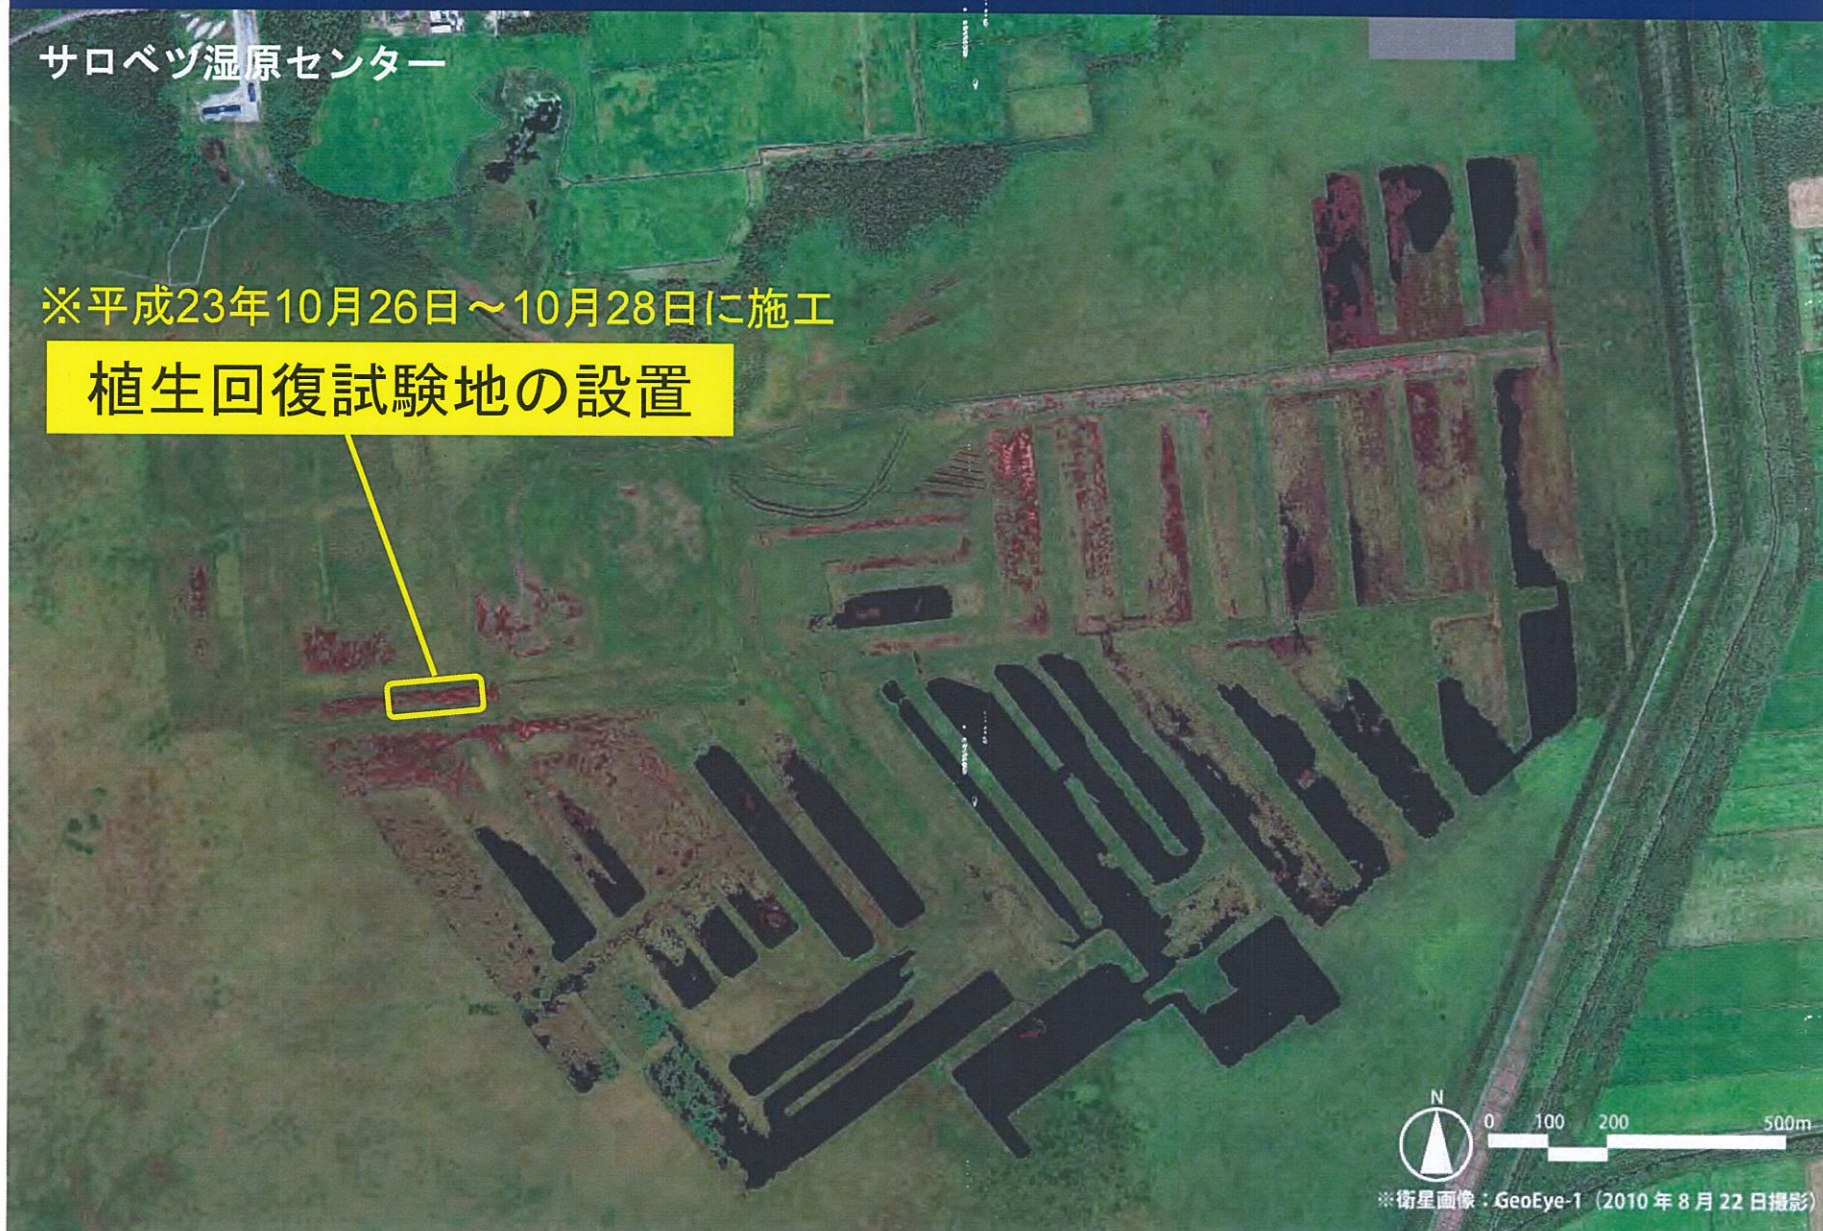
# 植生回復試験の実施位置

植生回復試験地の設置

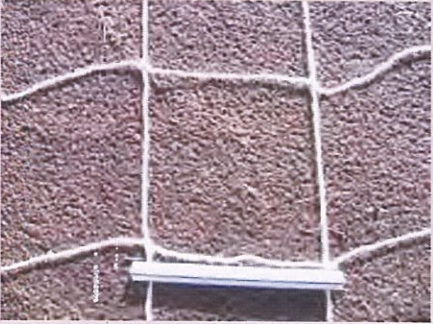
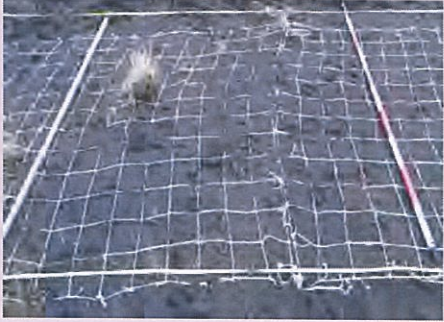
ネット種類	素材概要	施工写真
①目合い 15cm	天然繊維ジュート 100% 生分解性

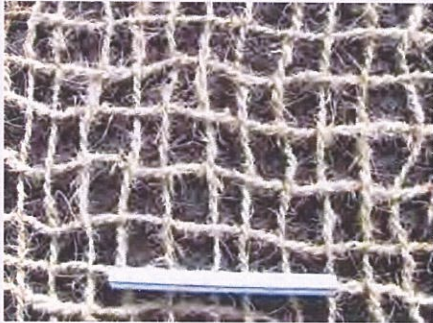
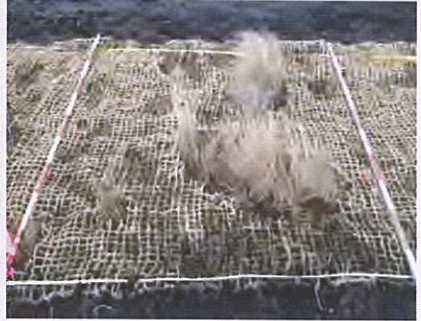
②目合い 3~5cm	天然繊維ヤシ 100% 生分解性

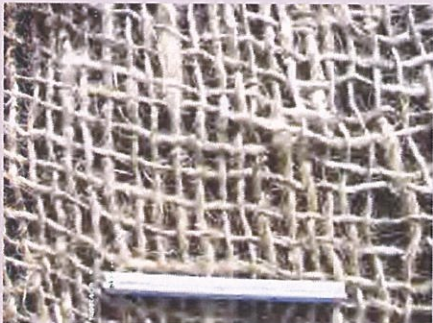
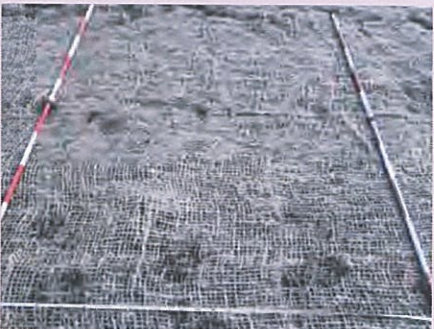
③目合い 2cm	天然繊維ジュート 100% 生分解性

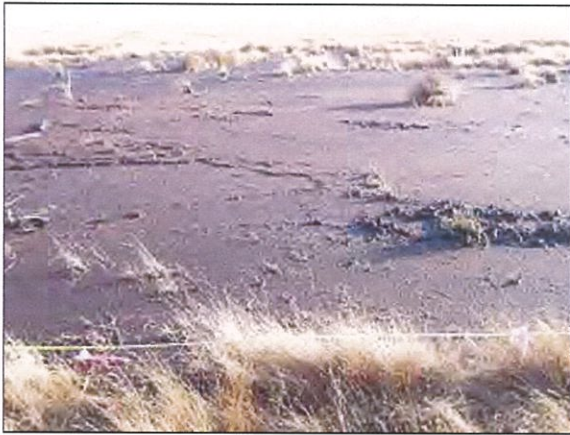
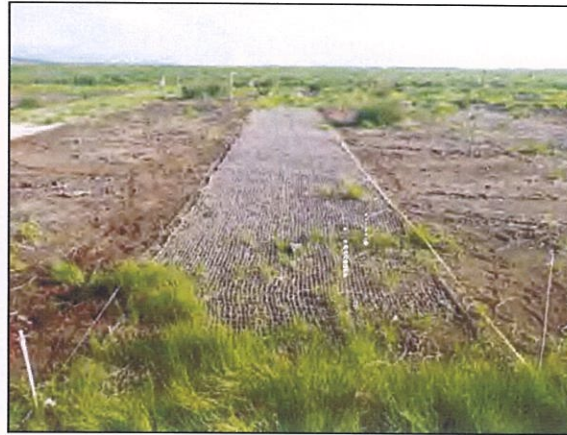
2011年10月27日

2013年7月20日

2015年9月11日

■ ネット目合い 3~5cm (D3区)

- ・「ネット目合い2cm」のコドラートにおいて、植被率の増加傾向が顕著であった。「ネット目合い3~5cm」のコドラートでも植被率の増加傾向が認められた。
- ・全体的にミカヅキグサの被度の増加が目立ち、サワギキョウ、モウセンゴケ等が分布範囲を拡大していた。
- ・「ネット目合い2cm」のコドラートで新たにウメバチソウ、ナガバノモウセンゴケが確認された。
- ・「溝あり」のコドラートのほうが「溝なし」よりも植被率の増加が大きくなる傾向が見られたが、「目合い2cm」では溝の有無にかかわらず良好な結果であった。

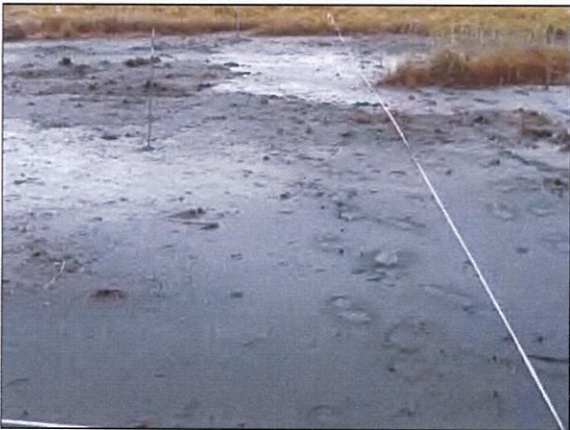
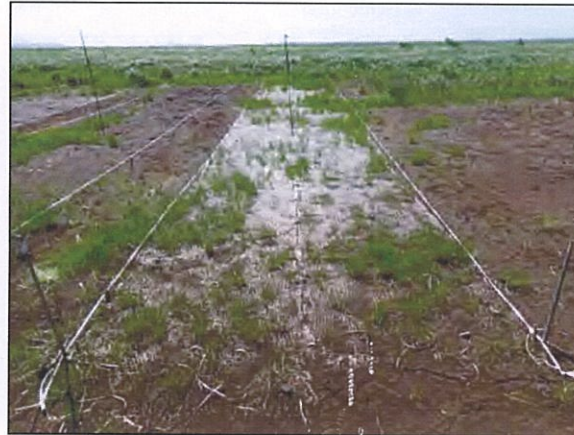
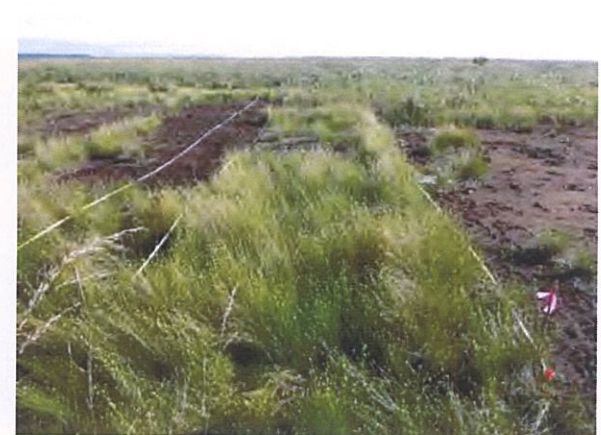
■ ネット目合い 2cm (C1区)
