## 4. 丸山周辺のササ侵入抑制対策について

# 丸山道路北側湿原におけるササの分布と対策工の現況

# ササ侵入抑制対策 実証試験の考え方

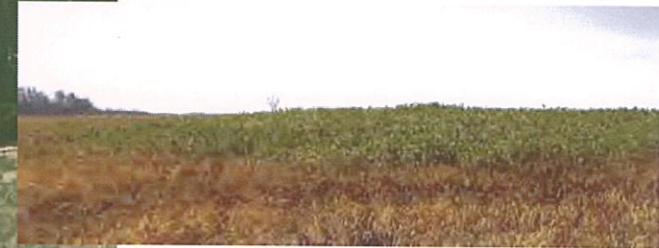
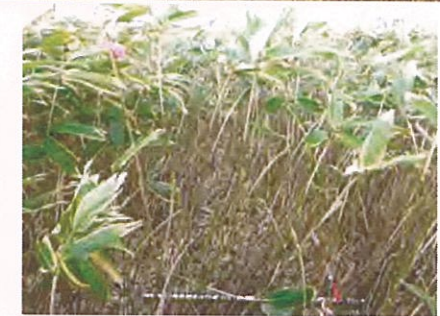
# ササ剥ぎ取り 実証試験対象地

- 近年急速にササが侵入し、生育を拡大しつつある湿原域
- 自然再生事業(緩衝帯)の実施箇所に近く、剥ぎ取りの効果が得やすい場所
- 密生したササによって被圧され、他の植物がほとんど生育していないササ群落
- ササ剥ぎ取り実施後、排水が促される懸念のある場所(緩衝帯付近)は避ける(緩衝帯側に地形が傾斜しているため)

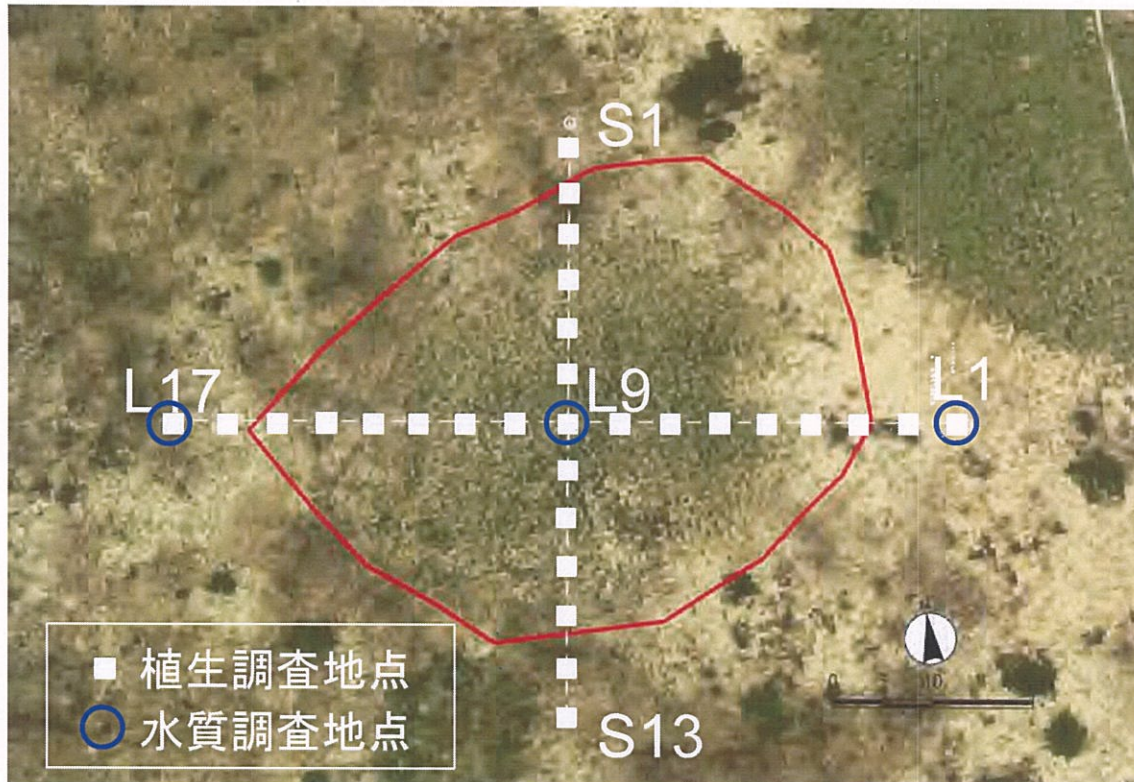
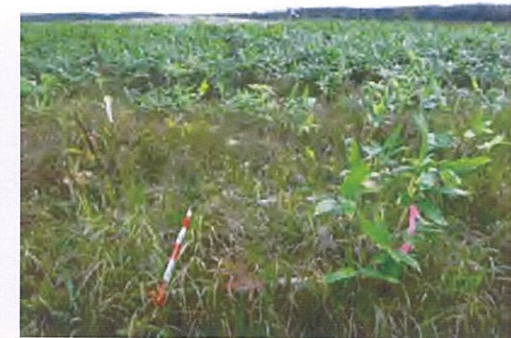
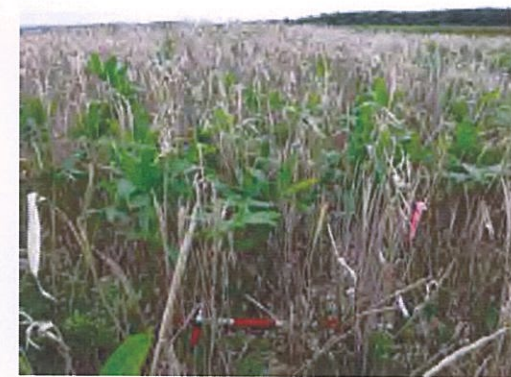
# ササ剥ぎ取り範囲とモニタリング位置

ササ剥ぎ取り予定地の状況  
(2015年9月)

- ・ササ剥ぎ取り予定地では南北方向(短辺)で13地点、東西方向(長辺)で17地点において対策実施前の植生調査を実施。
- ・チマキザサの稈の高さは50~170cm程度であり、チマキザサ以外にはヤチヤナギ、ホロムイソゲ、エゾイソツツジ等が混生していたが、それらの優占度は低かった。

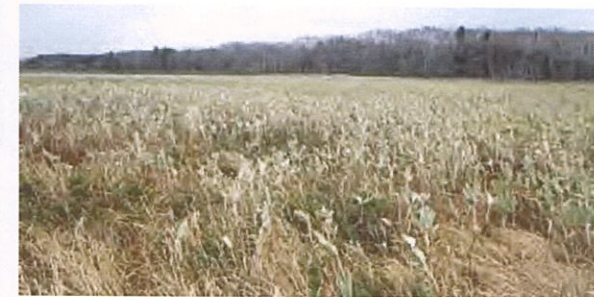
溝の造成 実証試験対象地

# 溝の造成による拡大抑制 実証試験対象地

- 近年急速にササが侵入し、生育を拡大しつつある湿原域。
- 大面積のササ群落の周囲で実施するのがふさわしいことから、緩衝帯に沿って丸山から連続するササ群落の外周部を選定。
- 北側と西側に中間湿原が広がっており、近年はこれらの方向へのササ生育地が拡大しているため、これらの2方向へのササ根茎の伸長を阻止するための試験とする。

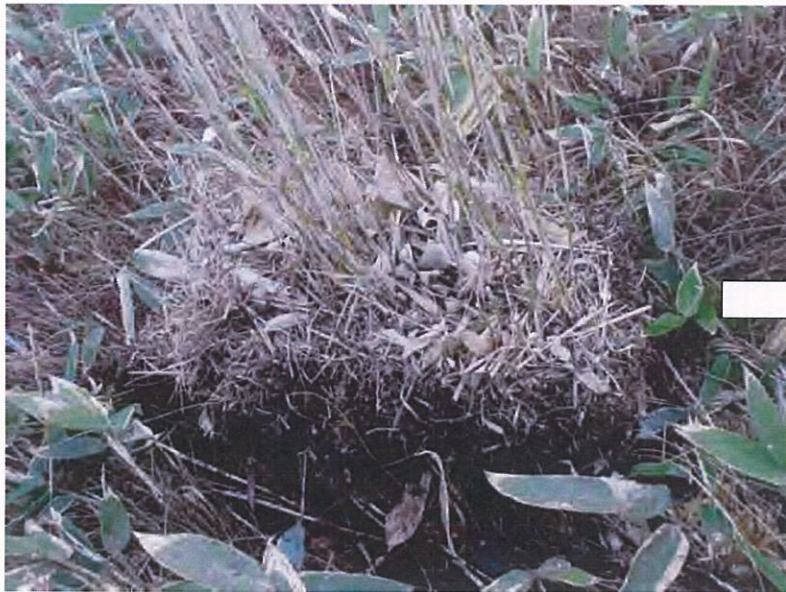
剥ぎ取ったササ根茎を含むブロック

- 剥ぎ取ったササ根茎混じり泥炭は、泥炭採掘跡地開水面への埋め立て材料としての適用可能性を検討。
- 湛水している泥炭ストックヤード(現在ストックしている泥炭なし)へ投入し、水中へ投入した場合の推移をモニタリングする。
- 投入後に問題が生じないようであれば、泥炭採掘跡地開水面の再生対策としての埋め立て材料に活用することを今後検討する。

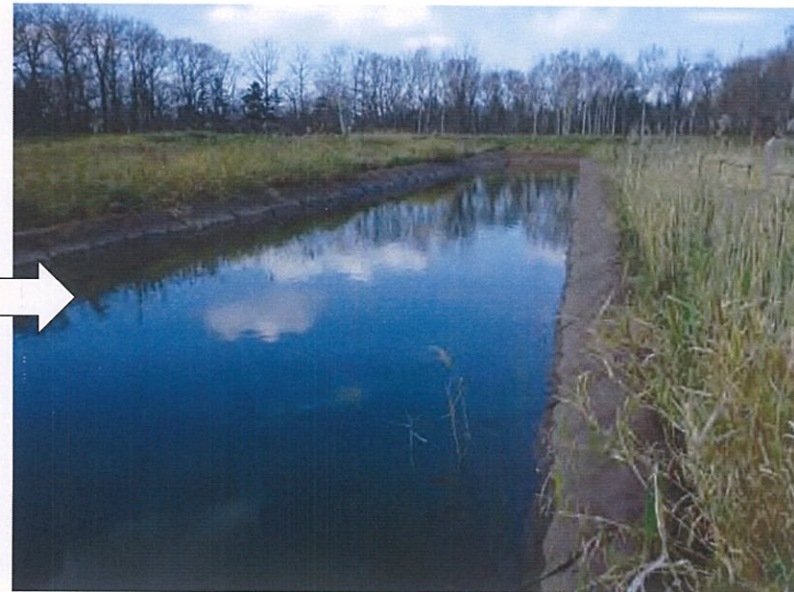
泥炭ストックヤードの状況
