稚咲内砂丘林自然再生事業 平成25年度の実施状況〔概要〕

平成26年2月20日

林野庁 北海道森林管理局

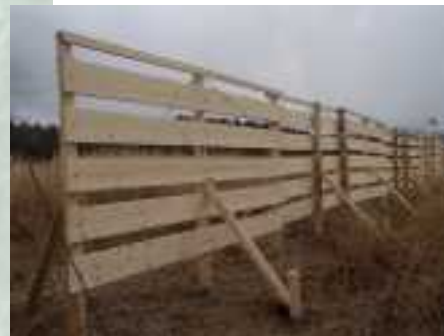
堆雪柵近景

取組事項		結果概要	課題
水位低下の抑制	堆雪柵の設置	・湖沼#112の既存堆雪柵に隣接した箇所に56m幅で設置した。	・既存堆雪柵を含めたメンテナンス計画
	水みちのせき止め	・平成24年度に確認された水みち3か所を土嚢によりせき止めた。	・新たに確認された水みちのせき止め
砂丘林の修復及び保全 (植栽箇所の検討)	植栽木生育状況	・湖沼#112では融雪時の増水により枯死している個体が多かった。 ・湖沼#116ではほとんどが生存しており、十分な伸長成長もみられた。	・ササ、ヨシなどの草本が繁茂し、ミズナラ苗を被圧 ・植栽のために除草した箇所にアメリカオニアザミが侵入
	植栽箇所の検討	・湖沼#112及び#116周辺は湿地のため、適地が見当たらなかった。	・今後、代替措置としての堆雪柵設置や植栽箇所の工夫について検討する必要
継続的に現状を把握する事項	湖沼水位	・3月下旬の融雪とともに湖沼水位は上昇し、夏季の少雨期間に下降している。一部データは欠損しているが、水位の年変動は45～70cmとどの湖沼も同程度であった。	・継続的なモニタリングが必要
	地下水位	・水位標高は湖沼#119から明渠に向けて下がっており、湖沼水が明渠に向かっている可能性がある。	・平成24年度に比べ、湖沼#119の水位が低かったため、今後も継続的なモニタリングが必要
	水質	・富栄養化の指標である窒素、リンはどの湖沼においても低い値を示しており、富栄養化はみられなかった。	・継続的なモニタリングが必要

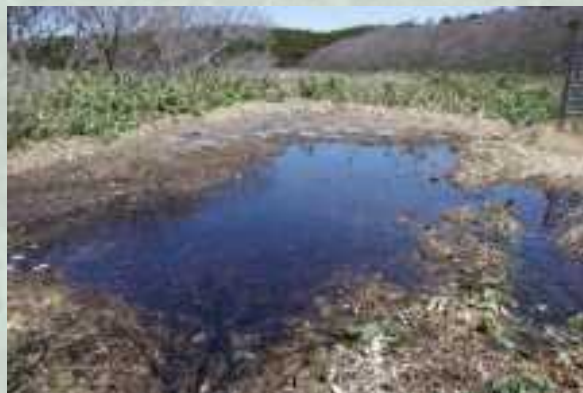
植栽箇所No. 1 (湖沼#112) の状況
(平成25年5月10日)

- 植栽箇所No. 1は、平成24年に67個体植栽。平成25年には67.2%の45個体が生存。平均樹高成長は0.7cm/年。
- 植栽箇所No. 2は、平成24年に40個体植栽。平成25年には90%の36個体が生存。平均樹高成長は8.9cm/年。

植栽箇所	調査年	健全	先枯れ	獣害 (ネズミ)	枯死	不明	生存率 (%)	平均樹高 (cm)
No. 1 (#112)	H24年度	67	0	0	0	0	100.0	15.1
	H25年度	30	15	0	20	2	67.2	15.8
No. 2 (#116)	H24年度	40	0	0	0	0	100.0	15.6
	H25年度	34	1	1	4	0	90.0	24.5

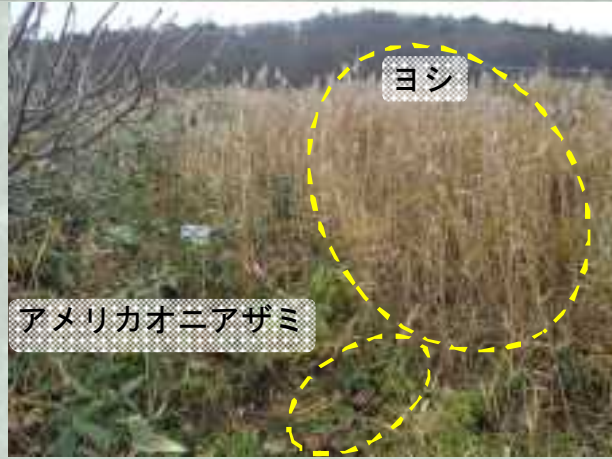
植栽箇所No.1全景
ヨシ、アメリカオニアザミの状況

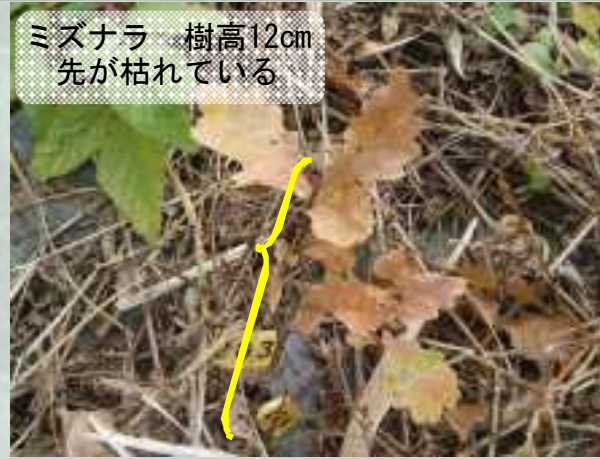
生存していたミズナラ苗
あまり成長していない

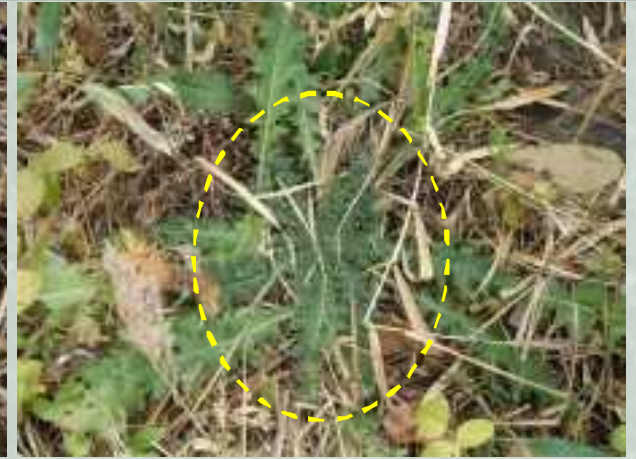
除草箇所に侵入したアメリカオニアザミの根生葉

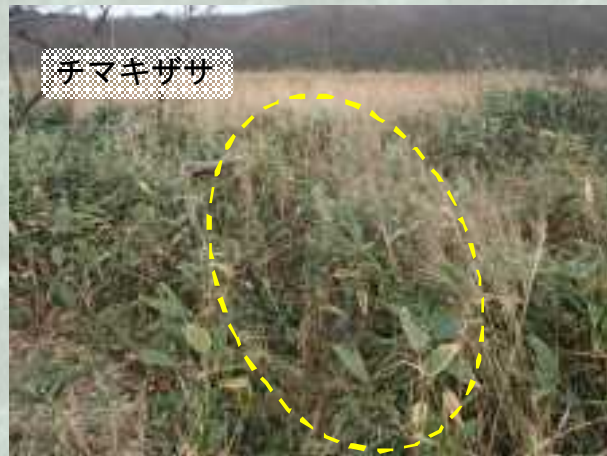
植栽箇所No.2全景
チマキザサの状況

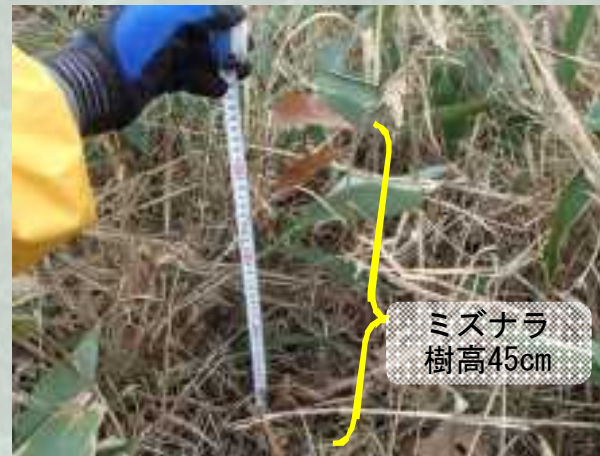
生存していたミズナラ苗
大きく成長している

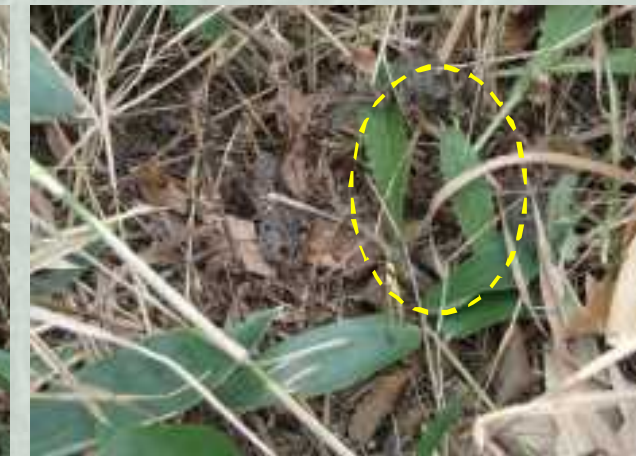
ミズナラ苗の周辺に生育するアメリカオニアザミ

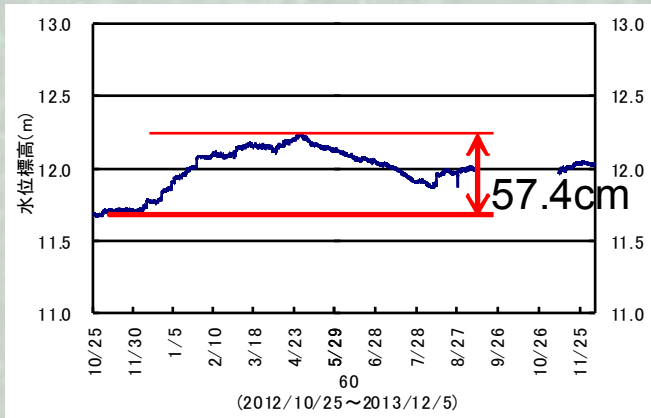
湖沼#60

湖沼水位 (湖沼#60、#67、#112、#116、#119、#1022)

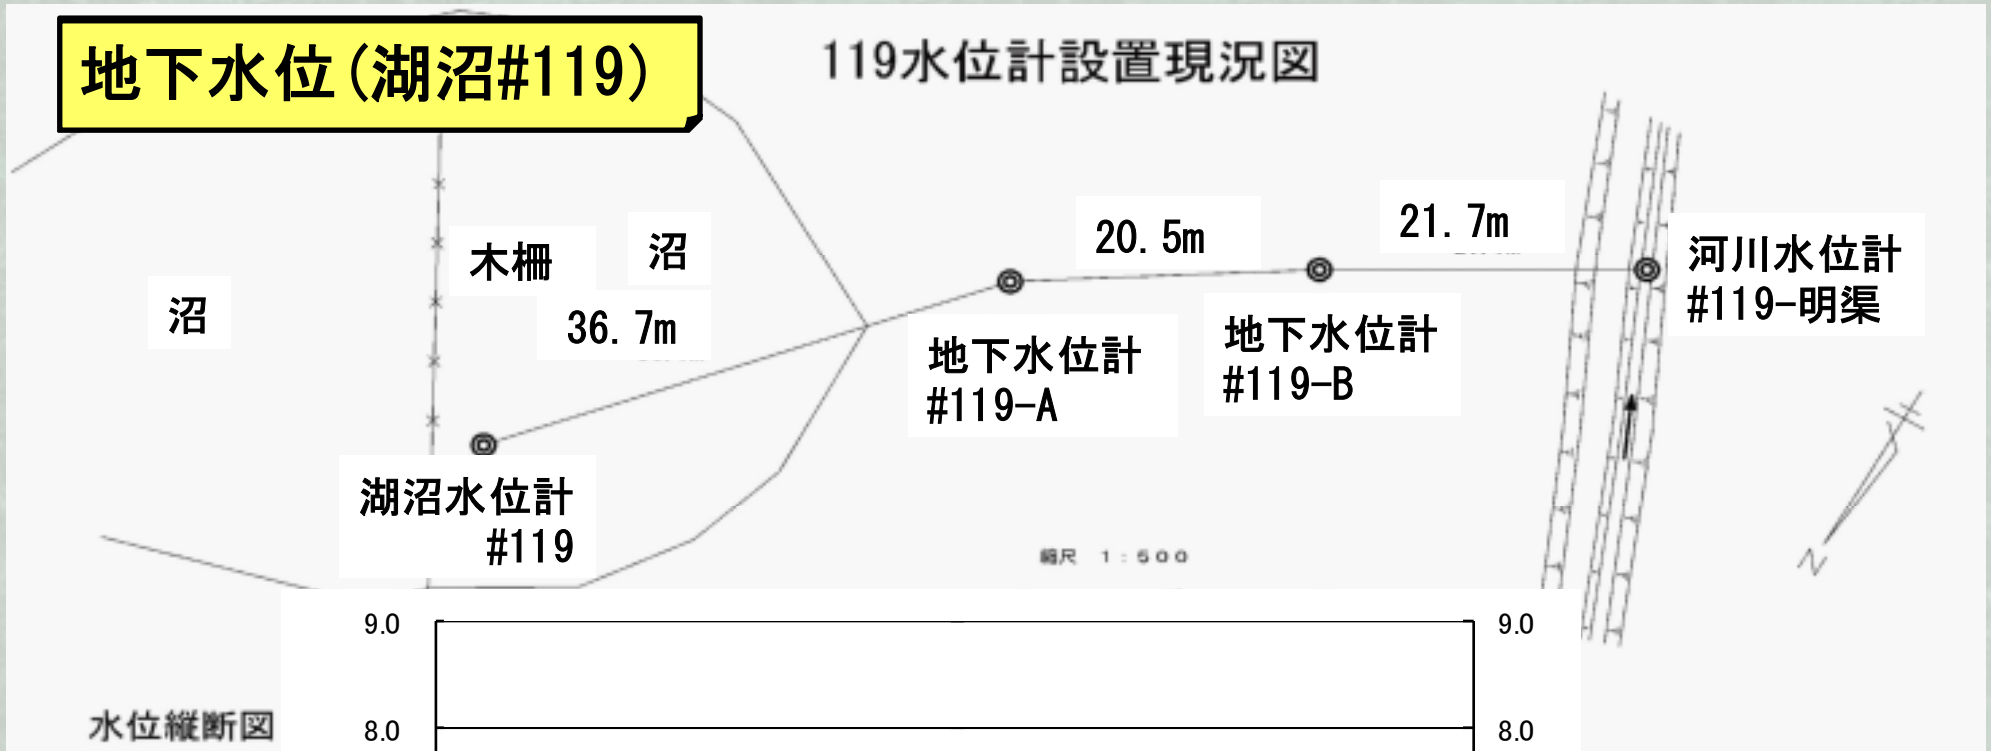
119水位計設置現況図

地下水位(湖沼#119)

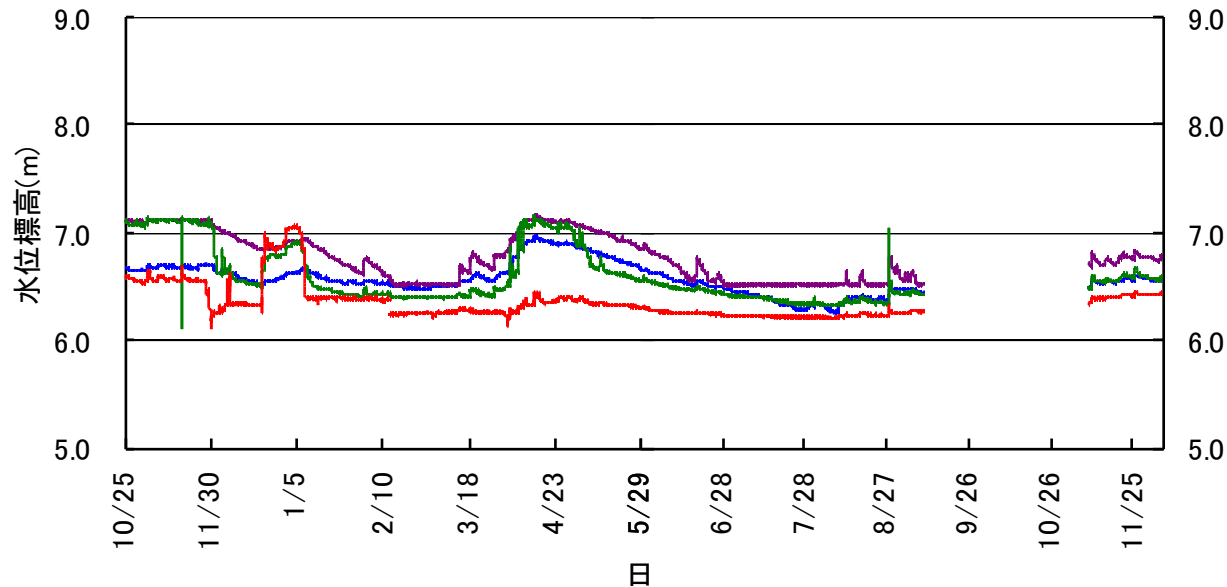
水位縦断面図

- : #119
- : #119-A
- : #119-B
- : #119明渠
