第22回上サロベツ自然再生協議会再生技術部会 ペンケ沼の現状調査について

2017年6月 北海道宗谷総合振興局 稚内建設管理部

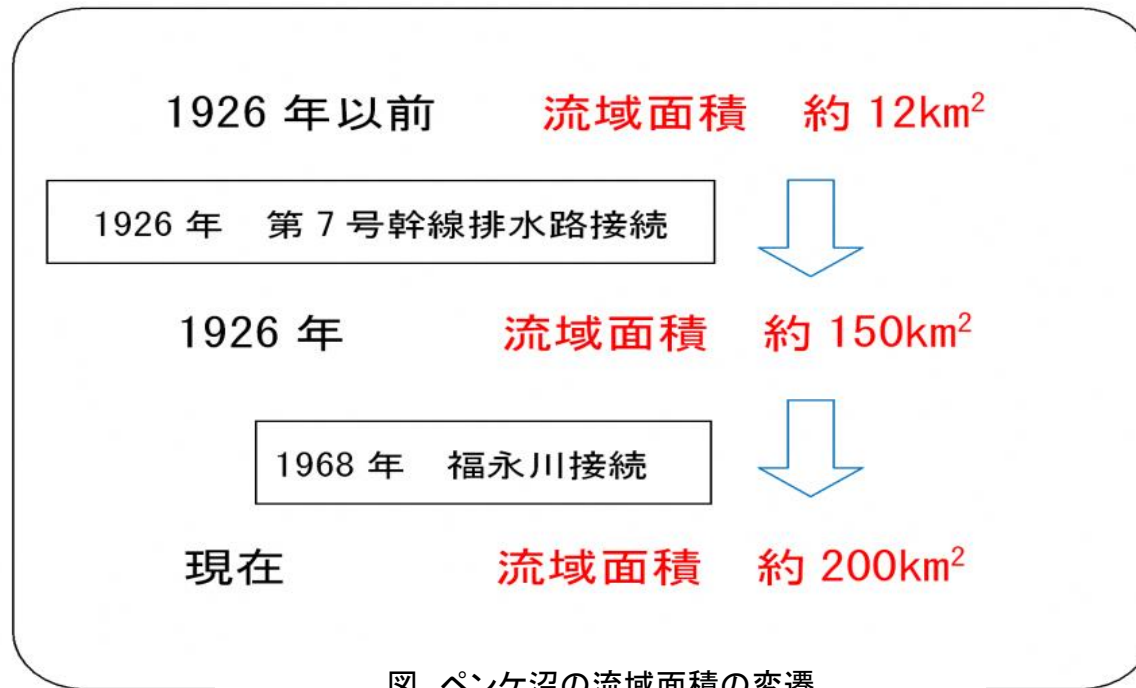
図 ペンケ沼の流域面積の変遷

表 下エベコロベツ川の排水路開削による河道状況の変化

項目	接続前	接続後
流路長	約 35km	約 7 km
河床勾配	約 1/5, 000	約 1/1, 000

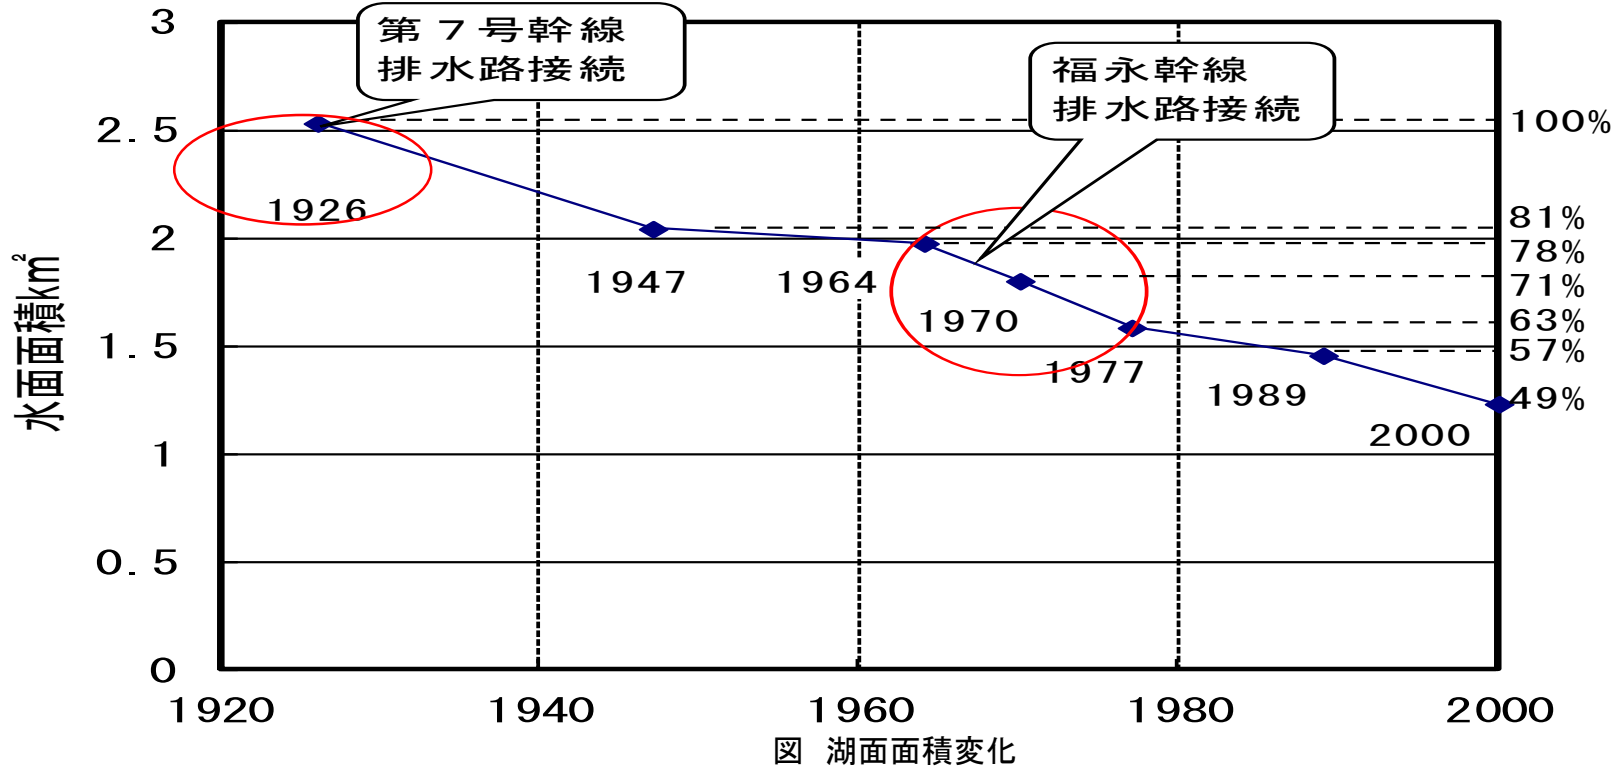
地形図及び航空写真による湖面面積変化(1926~2000年)

- ・現在の湖面面積は排水路接続前(1926年)の約半分(約2.5km²→1.2km²)にまで縮小。
- ・第7号幹線排水路の接続後(1926~1947年)及び福永幹線排水路の接続後(1968~1977年)に急激な湖面減少。
- ・排水路接続によりペンケ沼流域面積が増加したこと及び下エベコロベツ川が排水路接続前後で河道状況が変化したことにより、土砂の流入が増加したことが原因と推定される。

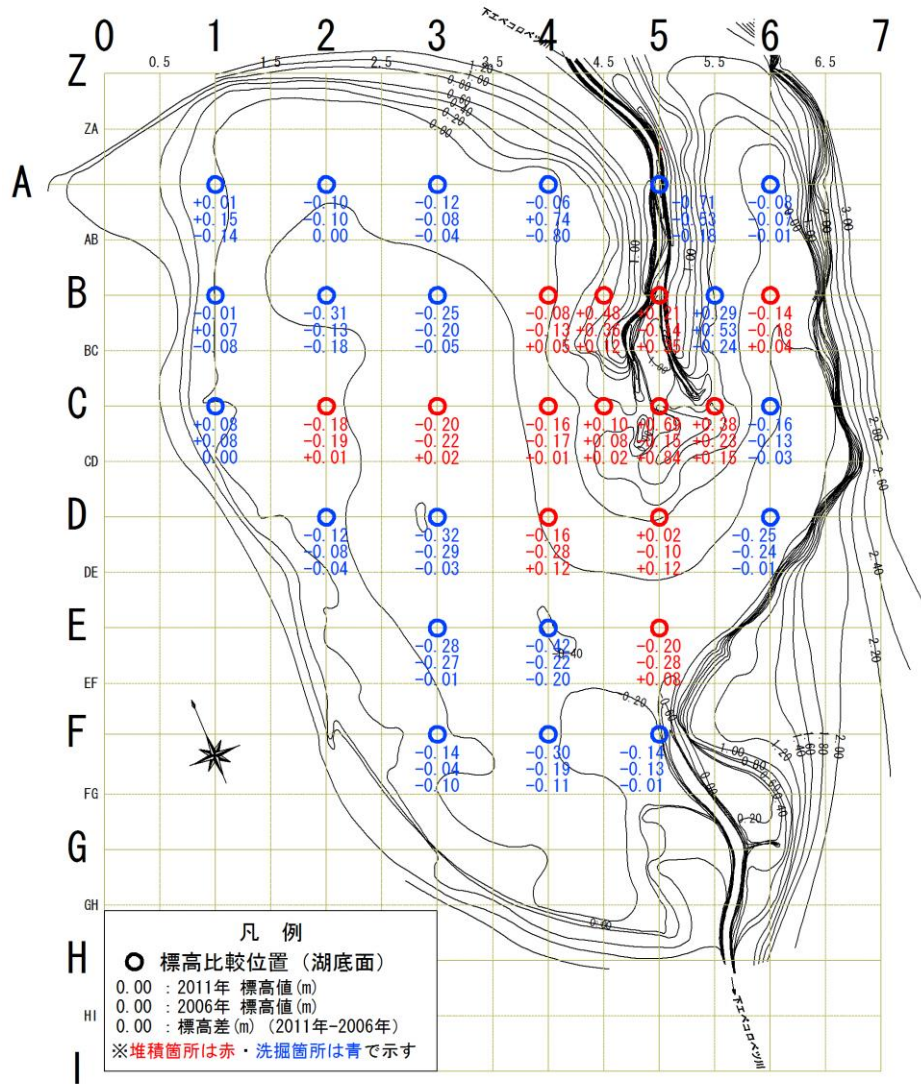
図 湖底面の標高比較図

深浅測量による湖底面の堆積土砂量(2006年と2011年)

・2006年～2011年の土砂収支は、河川流入部の砂州伸長による堆積箇所が確認されたが、沼全体では土砂の堆積は確認できない。

全土砂量の増減: -400m³

- ・2002年(環境省実施)、2006年(環境省実施)、2011年(稚内建設管理部実施)、2016年(稚内建設管理部実施)の標高+0.5mのコンターを比較した結果、15年間で湖面面積の顕著な減少は認められない。
- ・2006年(環境省実施)と2011年(稚内建設管理部実施)のスタッフによる深淺測量データを比較した結果、土砂の堆積は確認できなかった。
- ・2011年と2016年では、5,700m³堆積している結果となった。
- ・砂州は礫質土と砂質土が主体であり、付け根付近は礫分が多く、先端ほど砂質土が多くなる傾向が見られる。

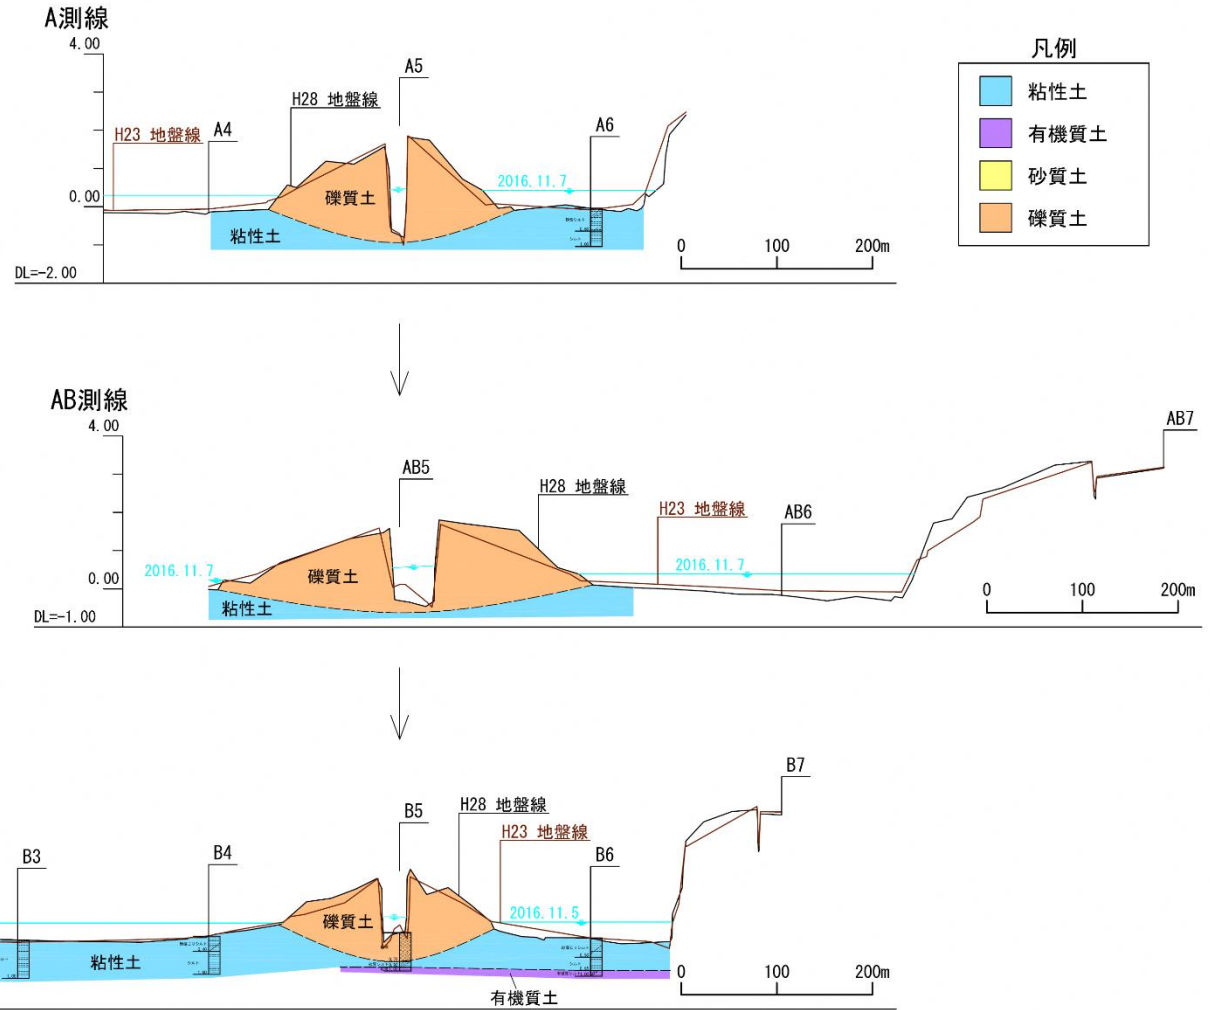
A~B測線

- H28土層確認：コーン貫入試験
- H28土層確認：室内土質試験

砂州の付根付近は、主に礫質土で構成される。

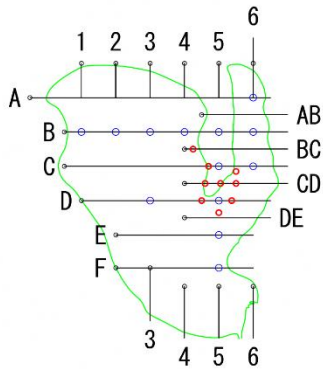
BC~CD測線

- 砂州の中間付近は、主に砂質土で構成される。
- 概ねCD測線より先端は、2011年以降に延びた砂州である。

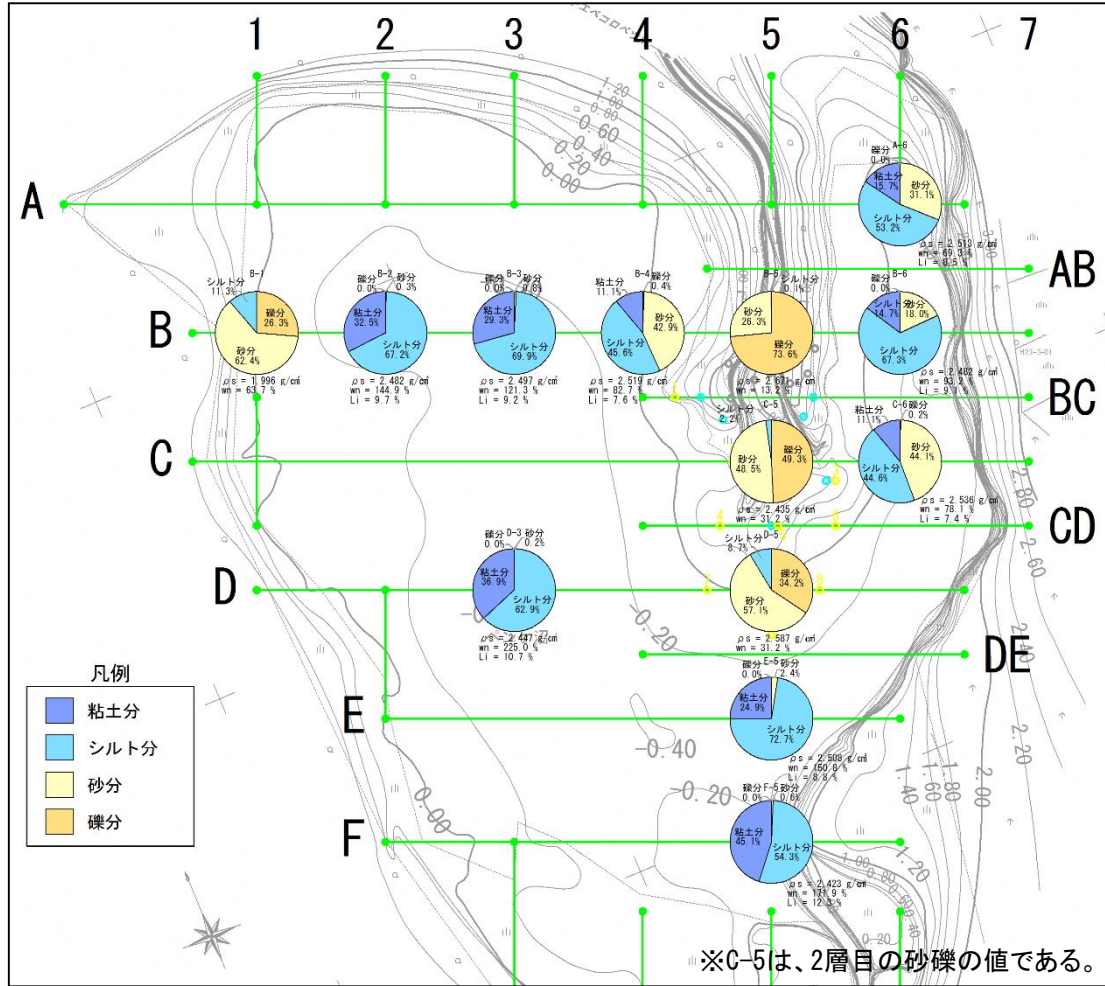
表層の粒度分布(H29.3採取)

測線1: 砂質土分布。流路の痕跡。
 測線5: 砂州は、下流ほど細粒になる。
 測線6: 砂分を含む。流路の痕跡。
