# 上サロベツ自然再生事業実施計画書

平成21年7月

環境省北海道地方環境事務所

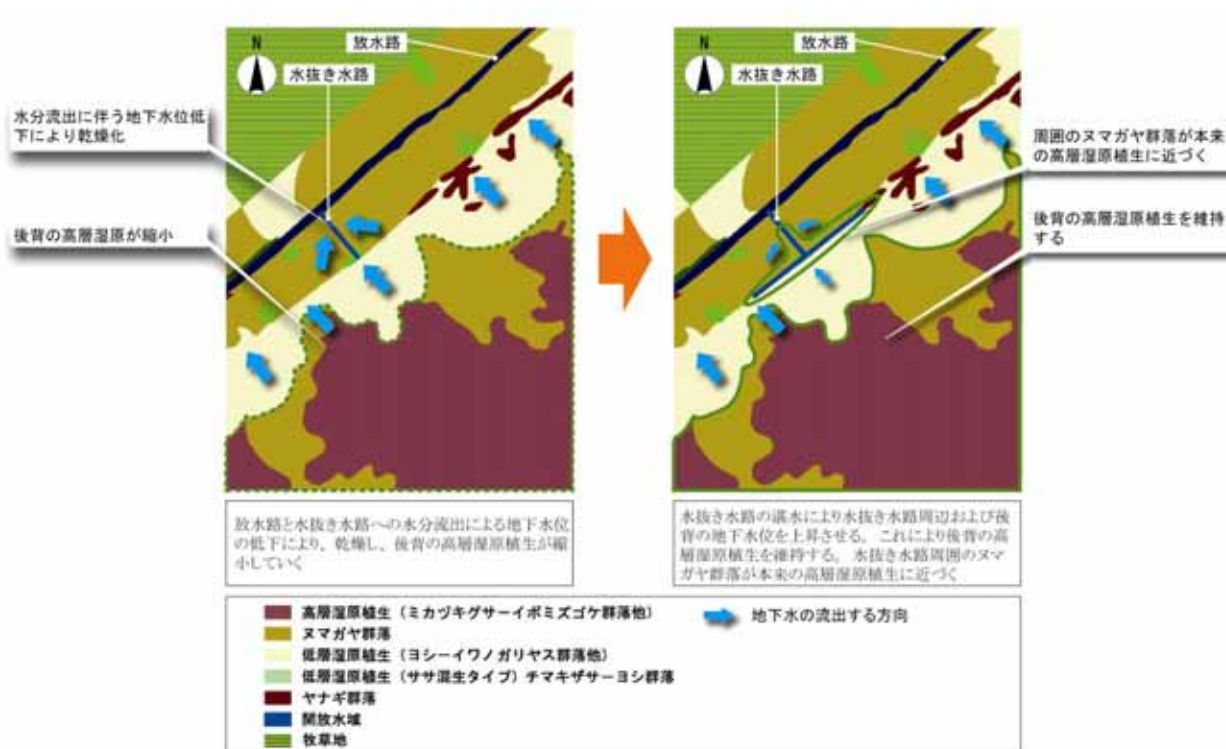
- 堰き止めにより、水路内に湛水面が形成され、水路内が湿潤に保たれる。
- 水抜き水路への地下水の流出が抑制され、水路周辺の湿原の地下水位が上昇する。
- 湿原内の乾燥化が緩和され、現在ヌマガヤ群落となっている箇所が本来の高層湿原植生に近づく。なお、地下水位が上昇しても、ヨシ - イワノガリヤス群落は、浚渫土砂堆積地に浚渫土砂に混入していた鉍質土壤に結びついて成立していると考えられることから、高層湿原植生へ変化することは期待できないが、背後の高層湿原植生を維持することが期待される。

図 4-11 現況の地下水の状況と事業による効果のイメージ（標準的な水抜き水路）

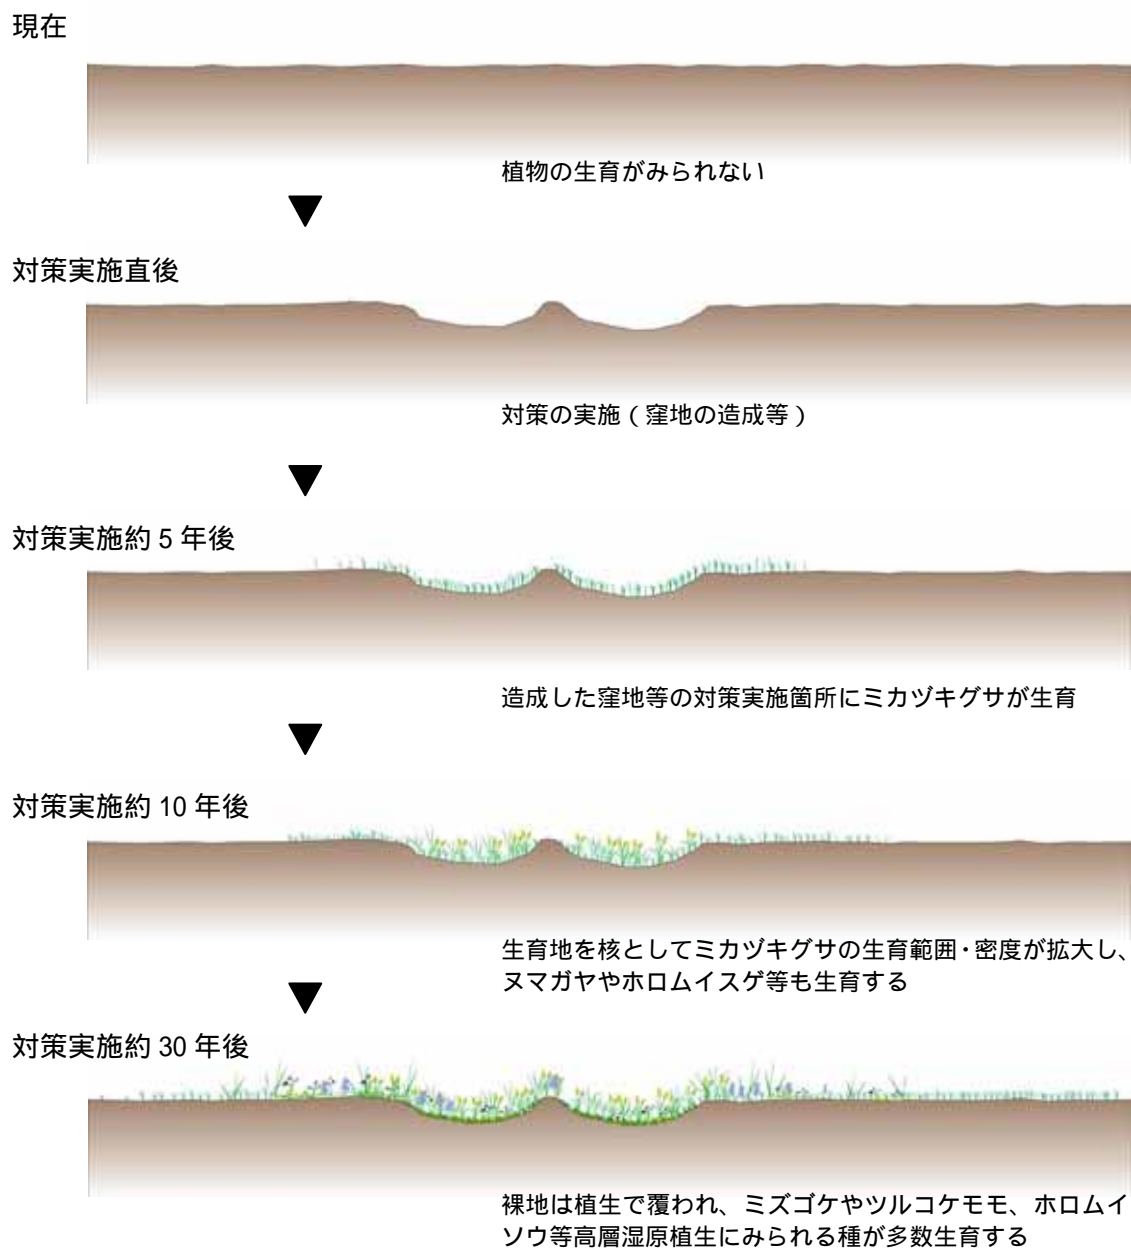
裸地状態の泥炭が厚く堆積した採掘箇所は、植物の生育阻害要因（乾燥、表土の移動）が強いと考えられ、今後も植生の定着に時間を要する可能性が高い。このため、生育阻害要因を緩和させ、植物の定着を促す対策を施すことが望ましい。この場合の植生修復目標は、10年程度の直近として、まずは初期の植物群落であるミカツキグサ群落を成立させ、植生遷移の進行によって30年程度の長期的にはホロムイスゲ - イボミズゴケ群落に移行していくことを期待する。

図 7-6 裸地における植物生育阻害要因の緩和対策の実施イメージ

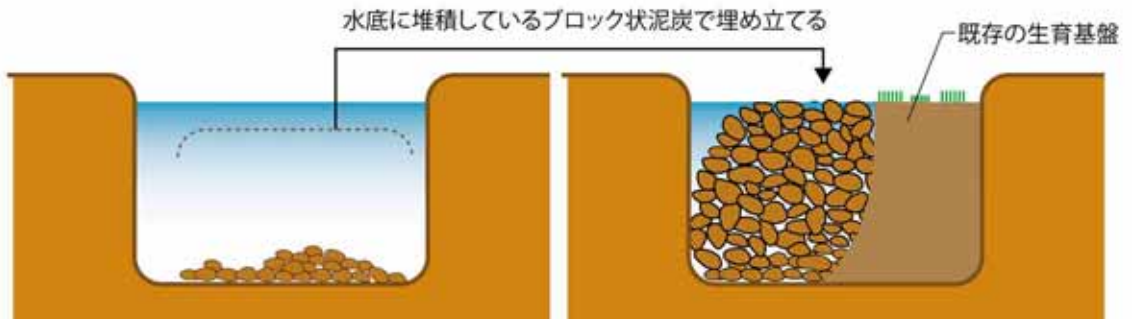
なお、埋め立てにあたっては、ブロック状泥炭の運搬時やモニタリング時に良好な高層湿原植生の損傷を防ぐために木道を設置する。

図 7-12 泥炭ブロックを活用した生育基盤の創出イメージ

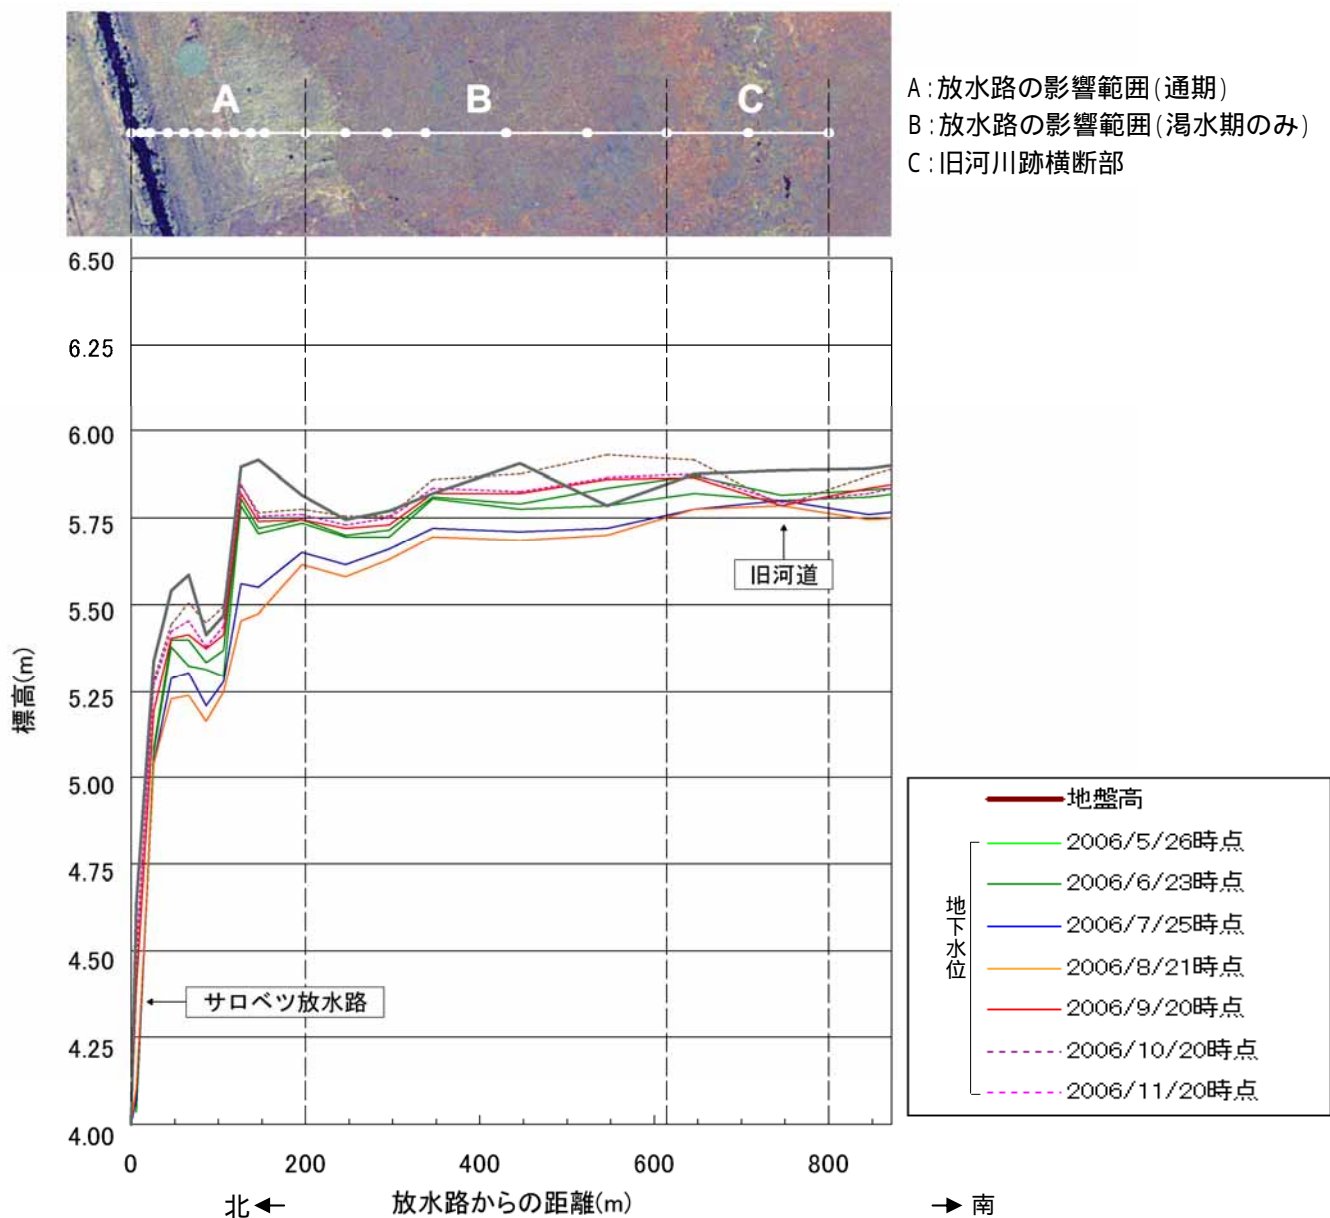
放水路から約 650mより北側は、放水路に向かってなだらかに地盤が沈下しており、地形に沿って地下水位が低くなっている。

図 2-12 サロベツ川放水路周辺の地下水の状況

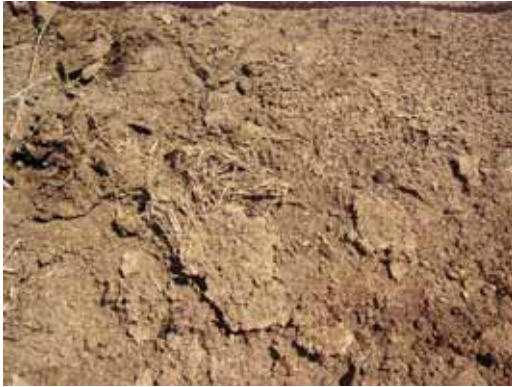
裸地の表層は、乾燥時には層状に剥離する。裸地と植物が生育している箇所の土壤水分を比較すると、地表面より5cm以上深い層では植物の有無に関らず土壤水分に相違はなかったが、表層1cmの土壤水分は裸地で突出して少なかった。裸地では表層の浅い層のみが極端に乾燥していることが示唆された。

図 5-14 乾燥時には表層が剥離する。枯死した幼植物がみられる。

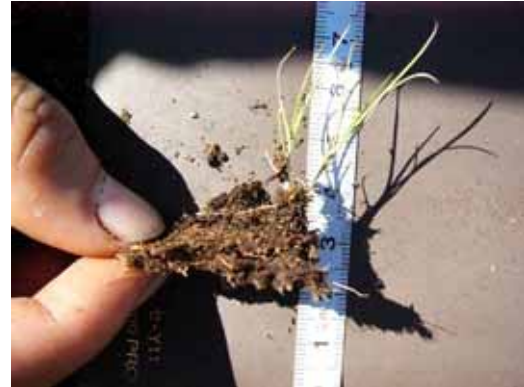
図 5-15 剥離した表層に生育していた幼植物。深さ5mm程度の深さに根が横走している。
