上サロベツ自然再生事業

稚咲内砂丘林自然再生事業
実施計画書

平成24年5月

林野庁 北海道森林管理局

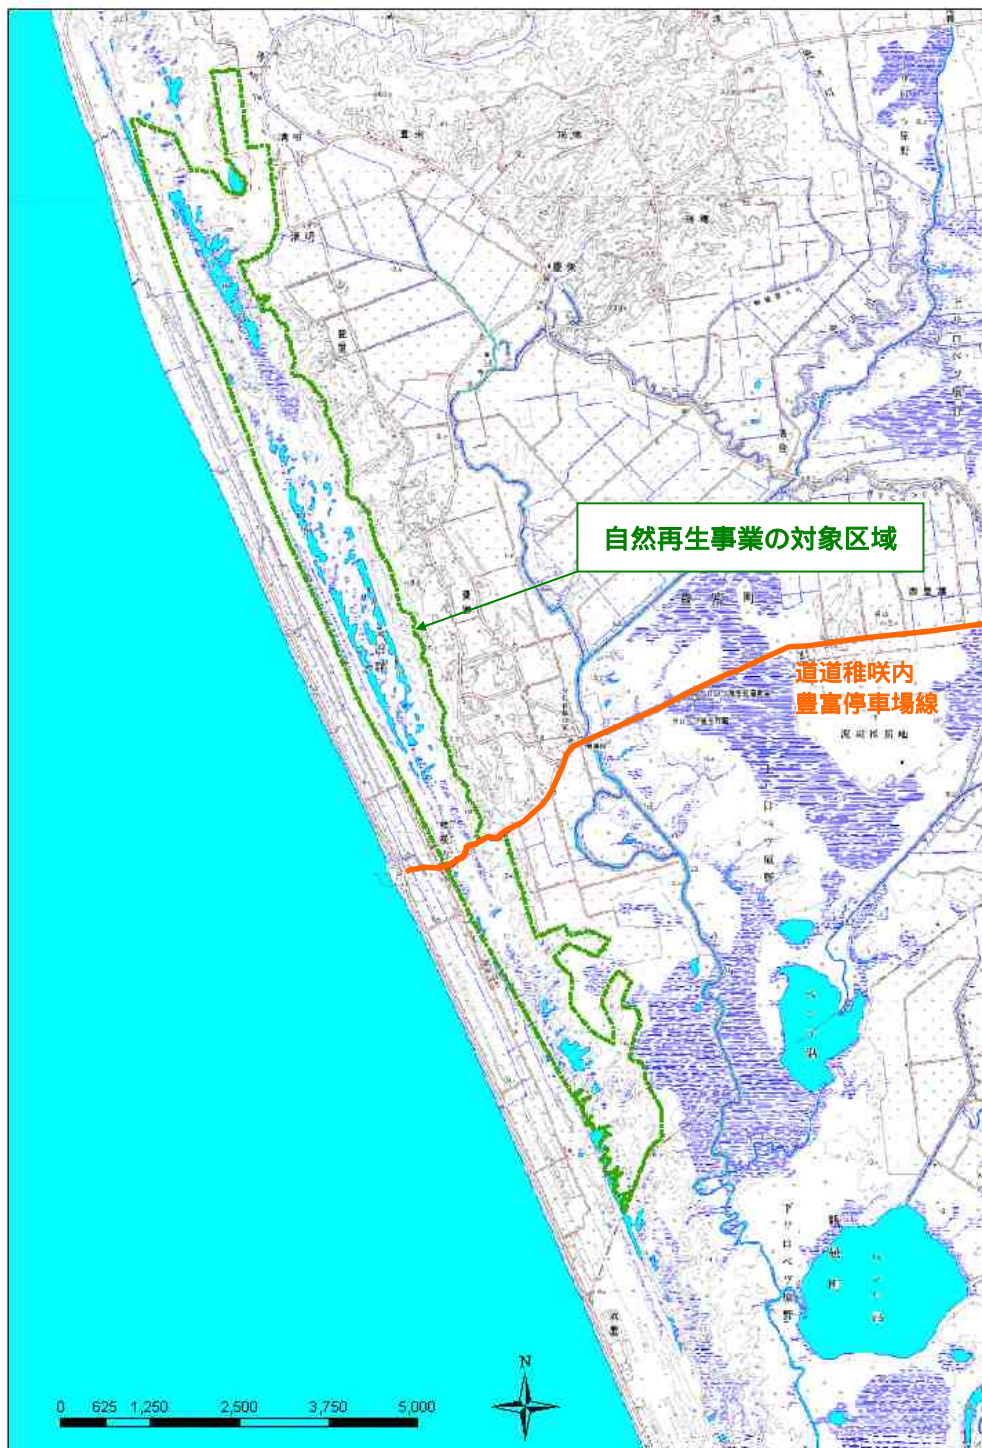
図 3.1 自然再生事業の対象区域

稚咲内砂丘林及び湖沼群では、海側に面した砂丘林の改変・消失に伴い湖沼水位の低下やトドマツの異常な立枯れ等が課題となっている。このため、本事業の対象区域は豊富町内の稚咲内砂丘林（国有林内）とする（図 3.1）。

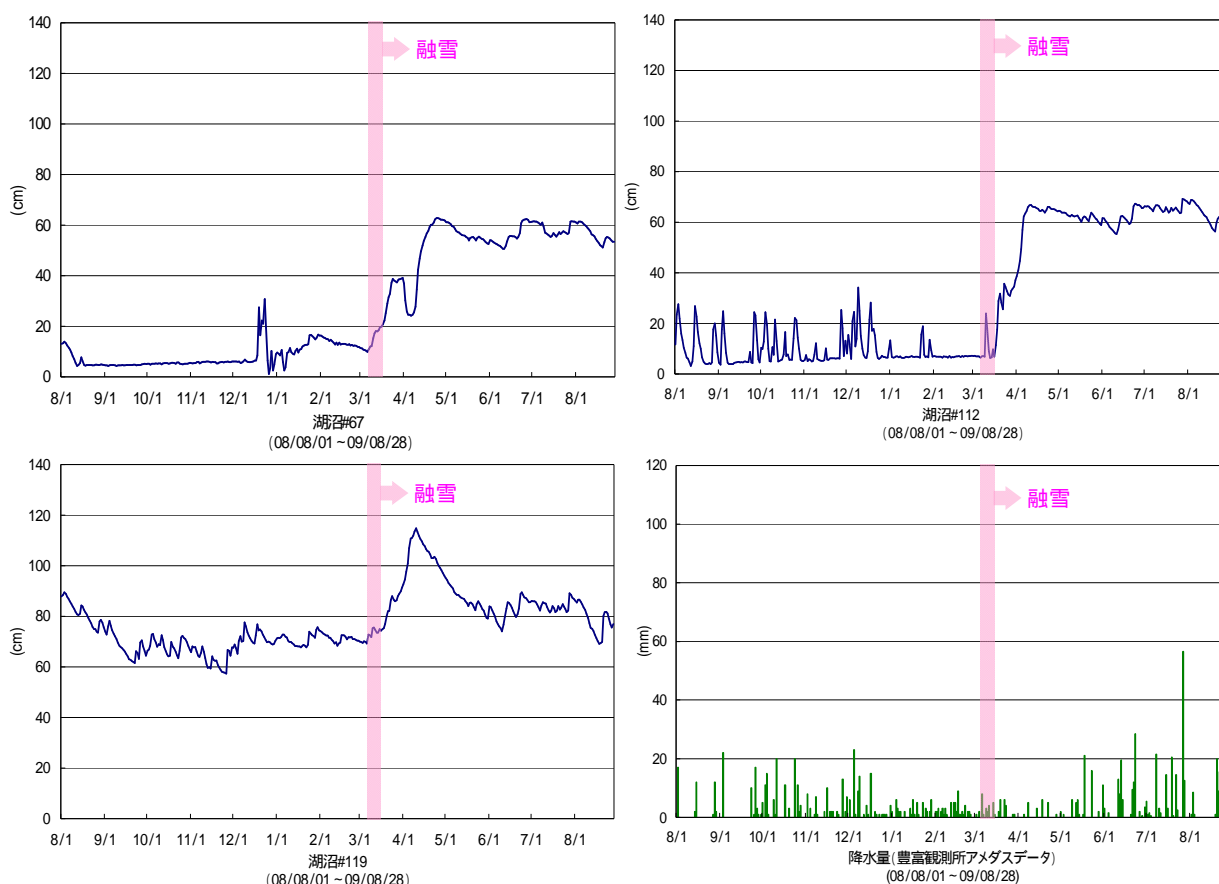
対象区域内の湖沼の水位は、3月上旬の融雪期から4月中・下旬にかけて急激な上昇がみられた。また、積雪期以外（5～11月）の水位は、湖沼によって差はあるものの、断続的な水位低下とまとまった降水時の水位上昇が繰り返される傾向がみられた（図 3.5）。

対象区域内の湖沼群に流入・流出する河川はほとんどないことから、湖沼は降水（積雪融水や雨水）により涵養されているものと考えられる。

図 3.5 湖沼水位及び降水の状況（各グラフは、左上が#67、右上が#112、左下が#119の各湖沼の相対水位、右下が稚内地方気象台豊富観測所（アメダス）の降水量を表す。観測期間は2008年8月1日から2009年8月28日。）なお、図中の融雪の表示は、日平均気温が-3以上で融雪が観測される（石井，1959）ことから、稚内地方気象台豊富観測所（アメダス）の日平均気温で-3を上回る時期に表示している。

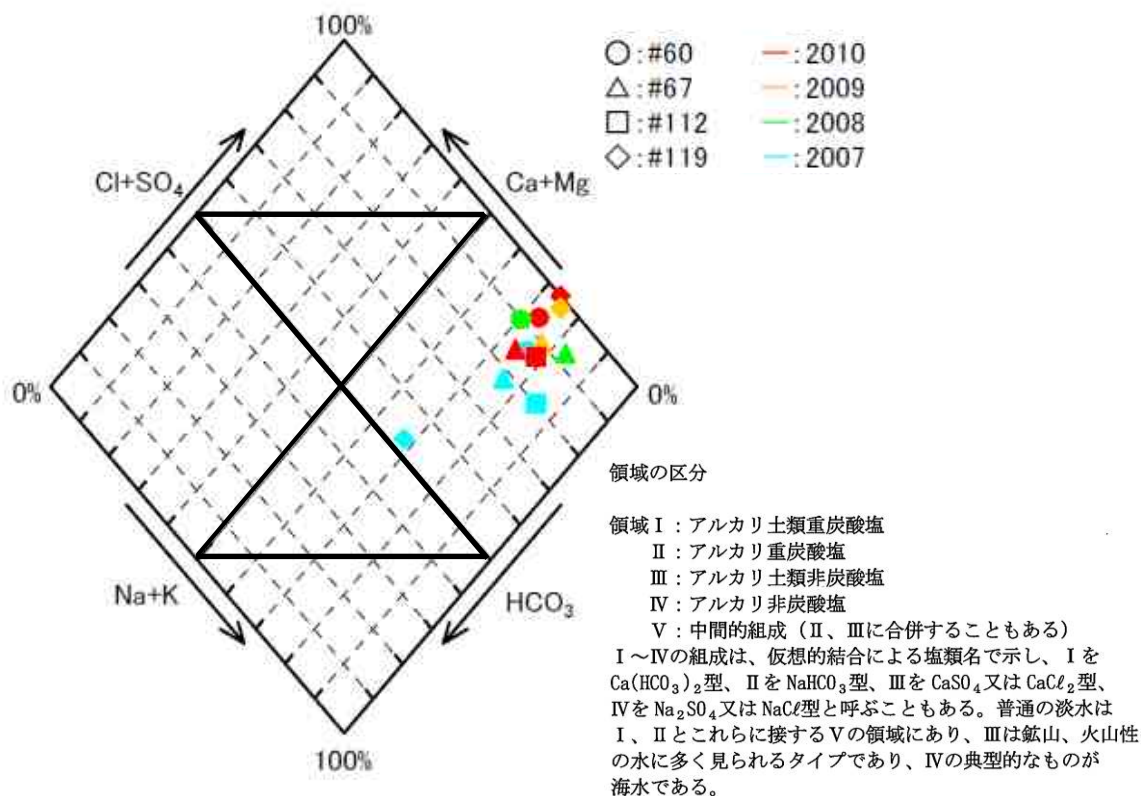
対象区域の湖沼の水質には年次変動がみられ、窒素の濃度では年次により約2～14倍、燐の濃度では約5～18倍の変動がみられた(表3.1)。また、水質の主要イオン成分は、いずれの湖沼においても海水に近い水質組成を示していた(図3.8)。

図 3.8 湖沼の水質キーダイアグラム(2007年～2010年における湖沼#60、#67、#112、#119の主要イオン成分から作成したキーダイアグラム)

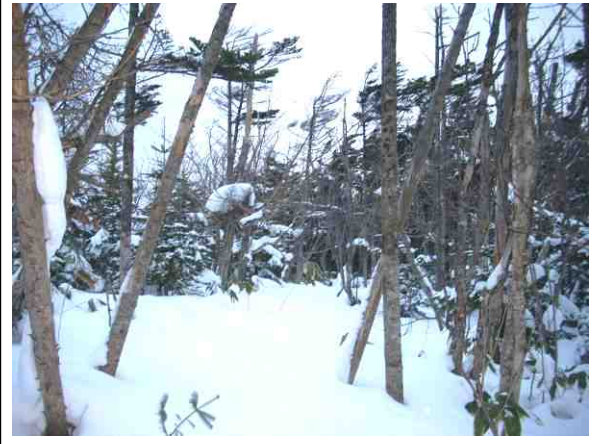
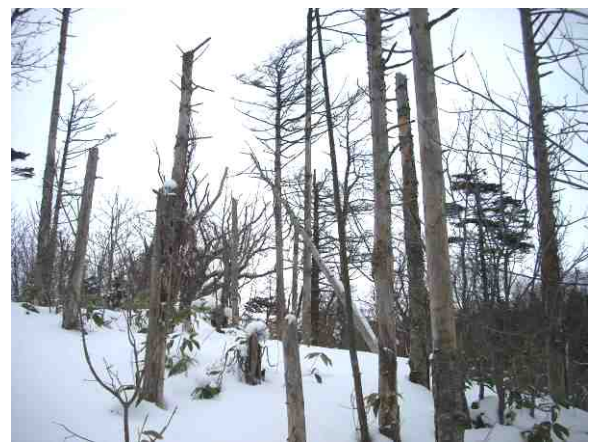
図 3.10 トドマツの異常な立枯れ箇所

しかしながら、対象区域内の砂丘林の一部には、上層木のトドマツの立枯れが多数発生して林冠が疎開し、林床にトドマツの稚樹がほとんどみられず、ササ類等に覆われている箇所(以下、「トドマツの異常な立枯れ箇所」という。)がみられる(図 3.10)。このような場所は、海側の砂丘林の一部が開削されたり、林の高さが低かったりし、海風が直接あたる箇所であった。また、高橋(2001)は海側の砂丘に開口部ができたことにより、海風の影響が背後の砂丘トドマツ林まで到達するようになり、その累積的影響がトドマツの枯死を助長し、稚畝内トドマツ海岸林の枯死・更新パターンを変えた可能性を指摘している。

これらのことから、トドマツの異常な立枯れの要因は、海側の砂丘林の消失や高さが低いことに伴う海風の影響によるものと考えられる。

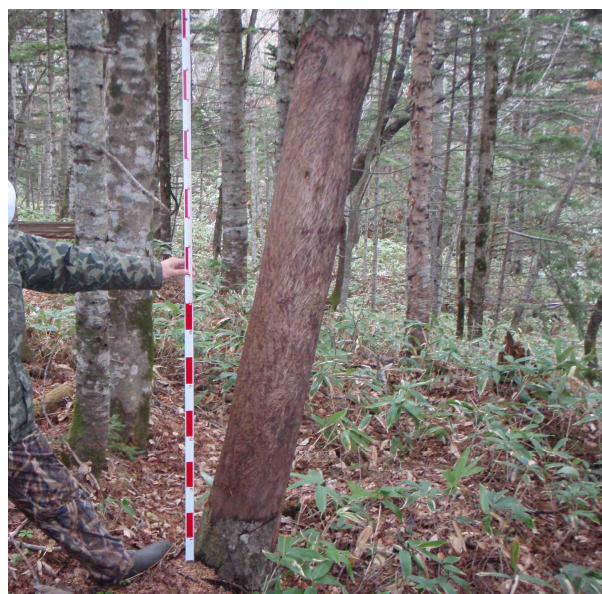
写真 3.1 エゾシカによる樹皮剥ぎの状況

対象区域内の砂丘林（湖沼 #51、#60、#64、#85、#112、#113、#119 の周辺の砂丘林）において、2008～2009 年に樹木の状況を調査したところ、表 3.1 に示すとおり、立木密度は 1,200～5,560 本/ha であった。また、多くの調査地において、エゾシカによる樹皮剥ぎ（写真 3.1）や角研ぎが確認された。
