■報告の内容

(1)緩衝帯の概要

高位泥炭地と低位泥炭地において緩衝帯を試験的に設置して緩衝帯の効果を検証する。

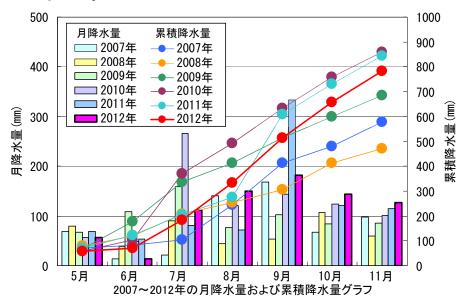
- ●試験期間6ヵ年で、降水量は2010年>11年>12年>09年>07 年>08年の順に多かった。
- •2012年は5~7月にかけて少雨傾向であり、特に6月には21日間の無降雨期間があった。
- •9月以降は、9月の記録的な大雨(98.5mm/日)を初めとして、10 ~11月も月120mmを超える多雨傾向のため、年間を通じては平 均並みとなった。

最近30年間の5~11月降水量

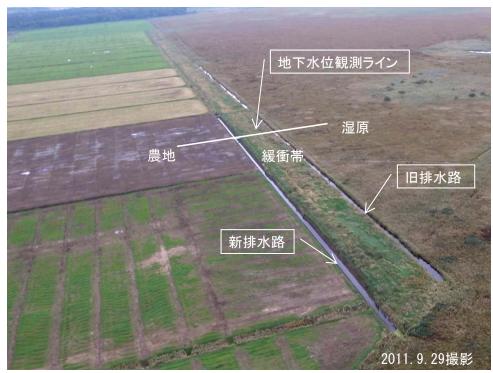
①落合緩衝帯 実証試験地 全景

落合緩衝帯 実証試験地の空撮写真

新排水路(2006年設置)

旧排水路(1986年設置) ※旧排水路の両端を埋め立て、 堰止めた。

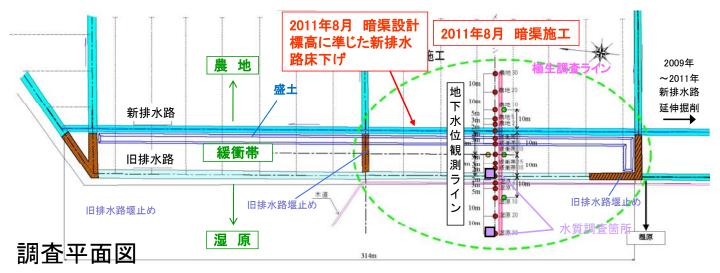
2011年には、暗渠施工・暗渠設計標高に準じた新排水路床下げを行っており、8月21日に完了している。

2007年地下水観測管設置状況

2012年地下水観測管設置状況

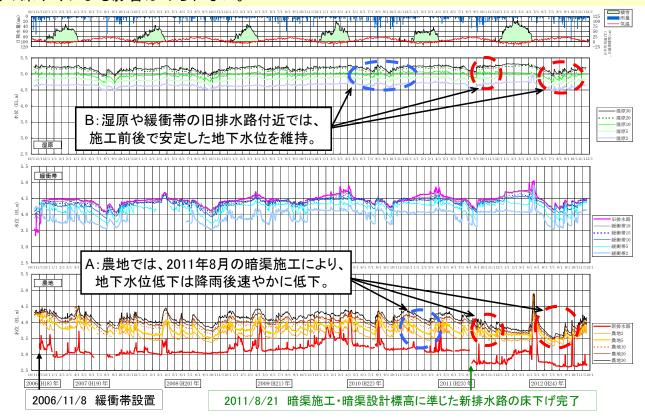
①落合緩衝帯 実証試験地 地下水位の経時変化

- A:地下水位は干天少雨時に低下して降雨に伴い上昇するが、農地では、2011年8月の暗渠施工により、 地下水位は降雨後速やかに低下している。
- B:湿原や緩衝帯の旧排水路付近では、安定した地下水位を維持しており、暗渠設計標高に準じた新排水路の床下げによる影響はみられない。

- ・落合は暗渠が施工され、降雨後、地下水位が速やかに低下している。⇒排水機能の回復がみられる。
- ・豊徳は過年度から大きな変化はみられない(暗渠未施工)。

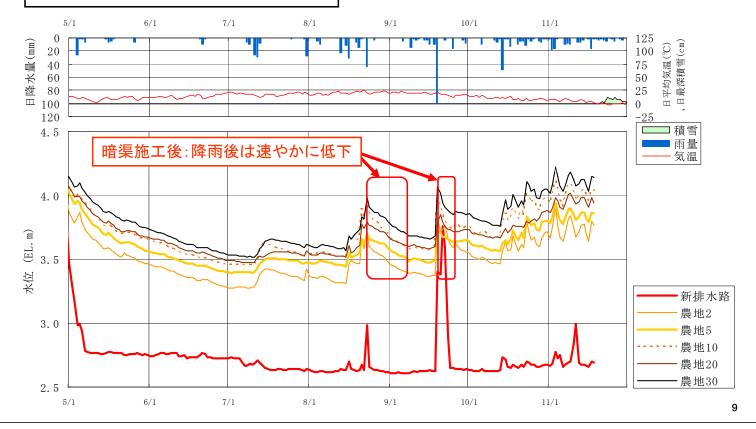
①落合緩衝帯 実証試験地 地下水位の経時変化(詳細①)

• 農地における降雨後の地下水位は、速やかに低下している。

農地:2012年5月1日~11月18日

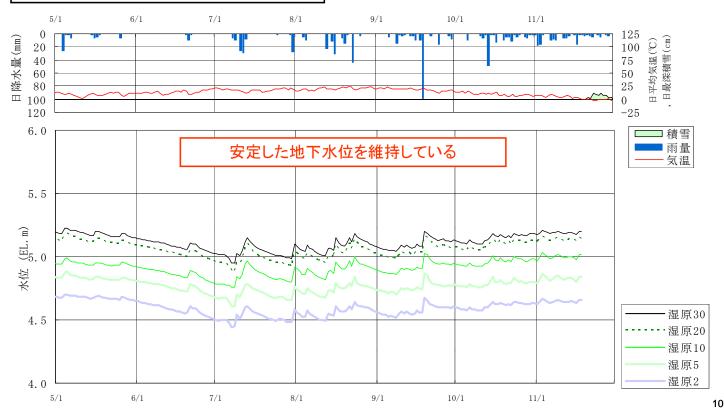
地下水位の経時変化(詳細②)

• 湿原では、安定した地下水位を維持している。

湿原:2012年5月1日~11月18日

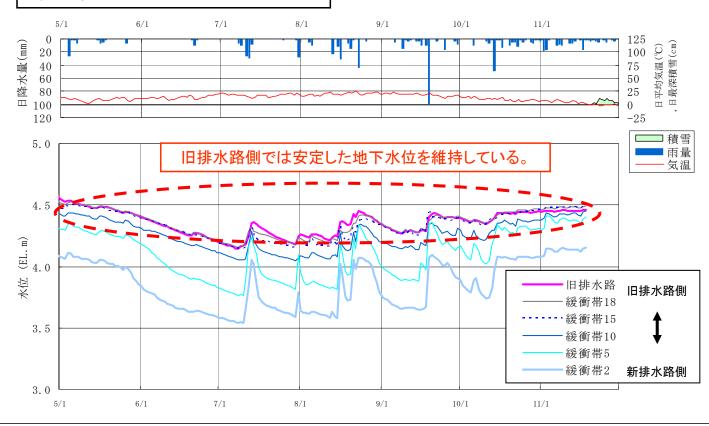
①落合緩衝帯 実証試験地 地下水位の経時変化(詳細③)

緩衝帯の旧排水路側では、安定した地下水位を維持している。

緩衝帯:2012年5月1日~11月18日

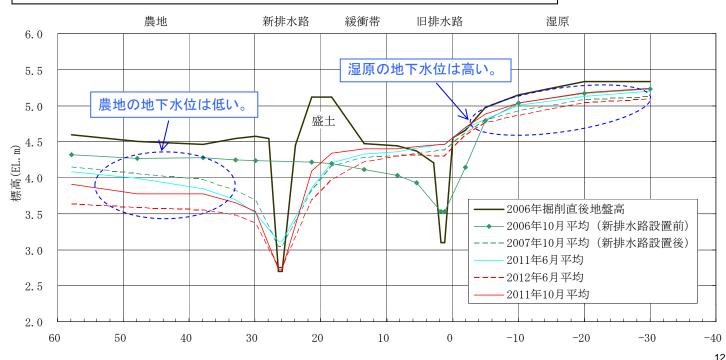
①落合緩衝帯 実証試験地 地下水位断面

- •農地では、新排水路設置前と比較して地下水位が低く維持している。
- 湿原では、少雨であった6月においても高い地下水位を維持している。

2006年10月、2007年10月、2011年6月、2012年6月、10月の月別平均地下水位

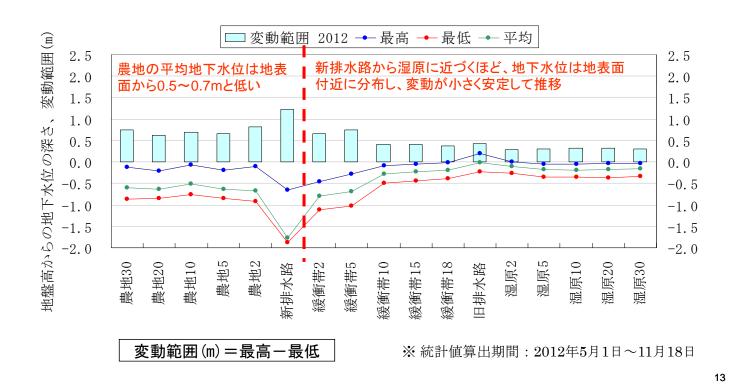
①落合緩衝帯 実証試験地 地下水位の変動幅

- ●農地の平均地下水位は、地表面から0.5m~0.7mの深さで推移しており緩衝帯及び湿原に比べて低い。
- •緩衝帯の旧排水路付近から湿原にかけては、平均地下水位が地表面近くに分布し、安定している。

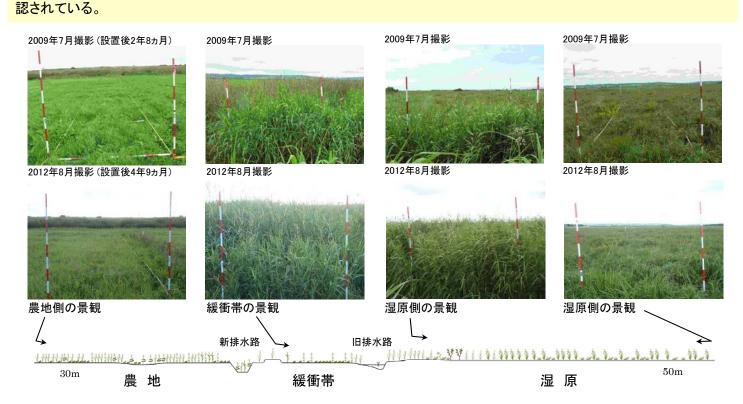
①落合緩衝帯 実証試験地 植生調査結果

●湿原では、高層湿原に特徴的とされるツルコケモモ、ホロムイスゲなどが緩衝帯設置以前より継続的に確認されている。●緩衝帯では、2007年6月(設置後7ヵ月)には牧草種のオオアワガエリ、ナガハグサ、シロツメクサが優占していたが、現在にかけては湿性のクサヨシが優占しており、ヨシ、ミゾソバ、エゾシロネなどの湿原とその周辺に生育する種が継続して確

- ・湿原では、植生に大きな変化はみられない。
- 緩衝帯では、湿生植物が継続的に確認されているとともに牧草種の 減退が確認されている。

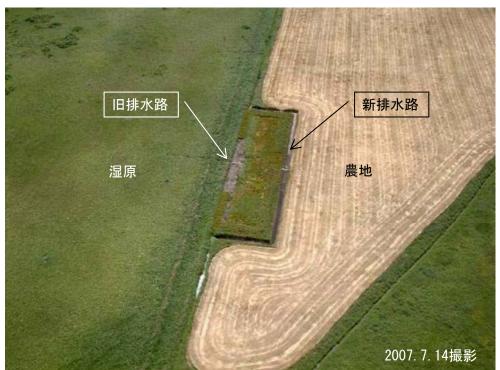
②豊徳緩衝帯 実証試験地 全景

豊徳緩衝帯 実証試験地の空撮写真

新排水路(2006年設置)

旧排水路(1975年設置) ※旧排水路の両端を埋め立て、 堰止めた。

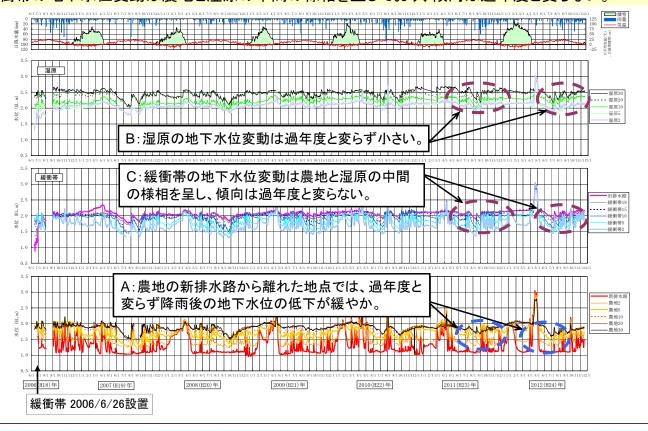
②豊徳緩衝帯 実証試験地 地下水位の経時変化

A:過年度と変らず本年度も、地下水位は干天少雨時には低下して降雨に伴い上昇するが、農地の新排水路から離れた地点では、降雨後の地下水位の低下が緩やかである(暗渠は未施工)。

B:湿原の地下水位変動は小さく、一定の地下水位を維持しており、傾向は過年度と変らない。

C:緩衝帯の地下水位変動は農地と湿原の中間の様相を呈しており、傾向は過年度と変らない。

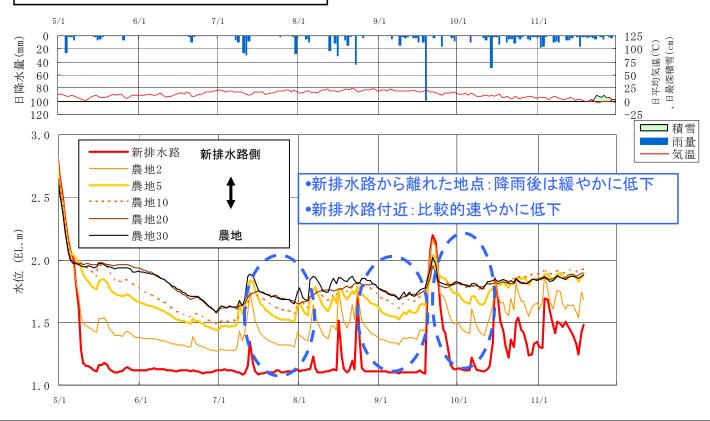
②豊徳緩衝帯 実証試験地 地下水位の経時変化(詳細①)

- 暗渠は未施工であり、新排水路から離れた地点では降雨後も停滞している。
- 農地の新排水路付近の地下水位は、比較的速やかに低下している。

農地:2012年5月1日~11月18日

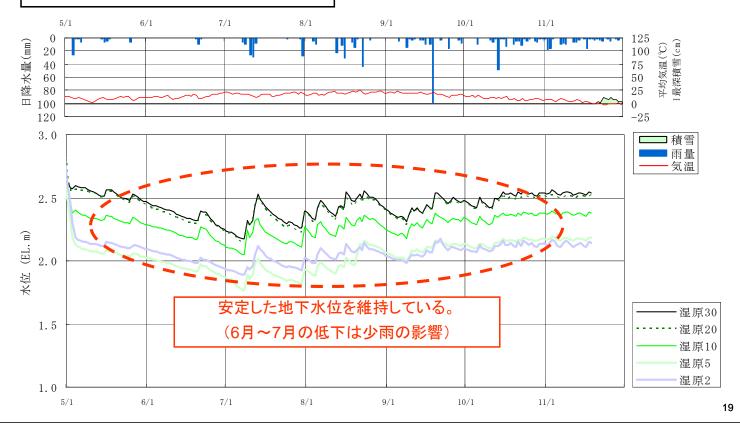
②豊徳緩衝帯 実証試験地 地下水位の経時変化(詳細②)

• 湿原では、6月~7月の少雨による低下はみられるが、安定した地下水位を維持している。

湿原:2012年5月1日~11月18日

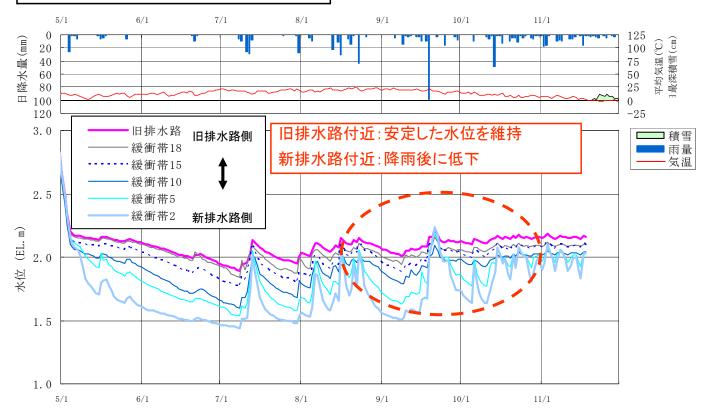
②豊徳緩衝帯 実証試験地 地下水位の経時変化(詳細③)

• 緩衝帯の新排水路側では降雨後の低下がみられるが、旧排水路側では安定した地下水位を維持している。

緩衝帯:2012年5月1日~11月18日

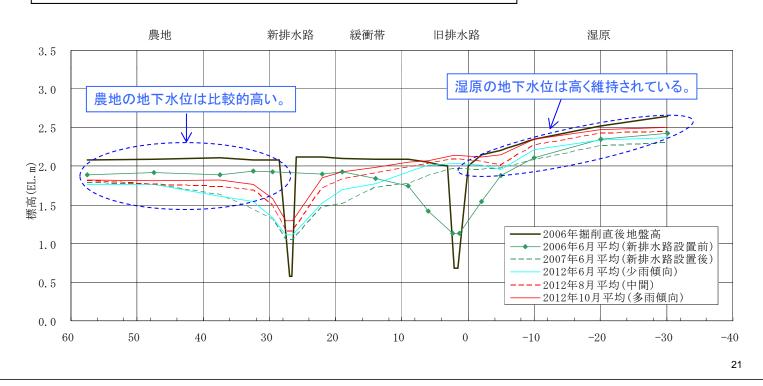
②豊徳緩衝帯 地下水位の断面変化

- •農地の地下水位は比較的高い。
- •湿原の地下水位は少雨であった6月においても高く維持されている。

2006年6月、2007年6月、2012年6月,8月,10月の月別平均地下水位

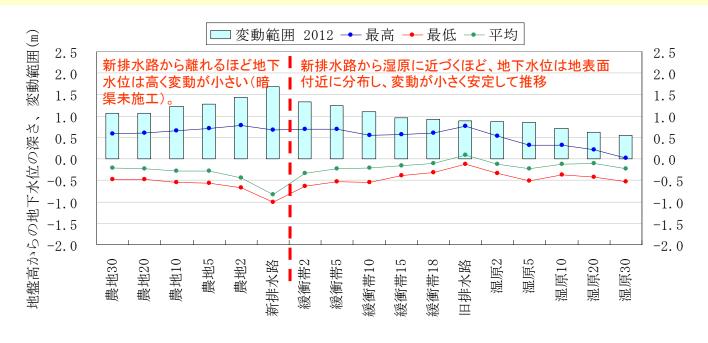
②豊徳緩衝帯 実証試験地 地下水位の変動幅

- •農地の平均地下水位は、地表面から平均約0.2~0.4mの深さで推移しており、新排水路から離れるほど地下水位は高く変動が小さい(暗渠未施工)。
- ●緩衝帯の旧排水路付近から湿原にかけては、平均地下水位が地表面近くに分布し、 期間を通して安定して推移している。

変動範囲(m)=最高-最低

※ 統計值算出期間:2012年5月1日~11月18日

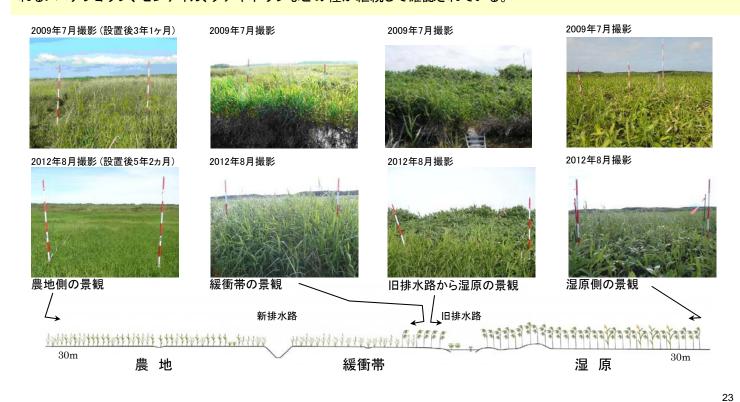
②豊徳緩衝帯 実証試験地 植生調査結果

- ●湿原では、チマキザサが優占し、低層湿原に特徴的にみられるヨシ、イワノガリヤスが混生する植生が継続して確認されている。
- •緩衝帯では、2007年6月(設置後1年)から湿性のクサヨシやイが優占しているが、現在にかけて低位泥炭土壌にもみられるノハナショウブ、ゼンテイカ、タチギボウシなどの種が継続して確認されている。

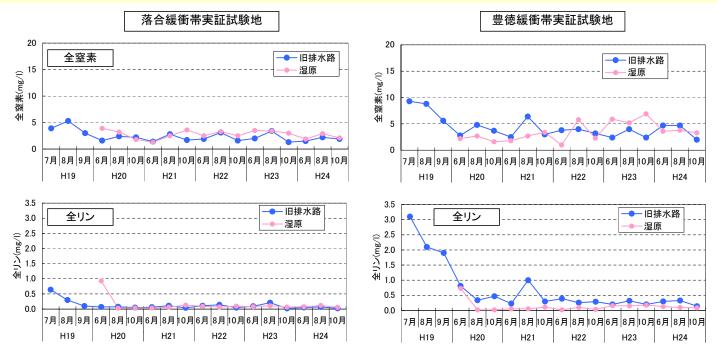
旧排水路と湿原の水質(落合・豊徳)

旧排水路と湿原(旧排水路から30m地点の地下水)の水質を分析し、旧排水路の堰止めによる水質への影響を調査している。ここでは、富栄養化の要因となる栄養塩類(窒素、リン)について報告する。

- ・ 湿原の全窒素・全リン濃度は、調査開始以降、横ばい傾向で推移している。
- ・ 旧排水路の全窒素・全リン濃度は、H19年からH20年にかけて低下した後は、横ばい傾向で推移している。 ⇒明かな富栄養化傾向はみられない。

・全窒素及び全リンは、緩衝帯設置時の平成19年から平成20年にかけて低下し、平成20年以降は横ばいで推移しており、明確な富栄養化傾向はみられない。
