緩衝帯 実証試験について

—2013年報告—

平成26年2月20日

稚内開発建設部

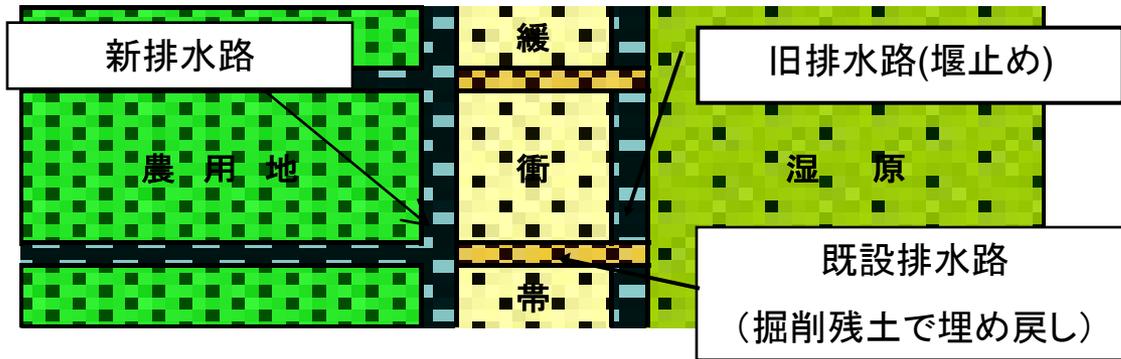
図-1 緩衝帯の平面イメージ

農地と湿原の隣接箇所において、農地では**適度の地下水位を保持**し、湿原地下水位は**現状よりも低下させない**ことを目標とする。

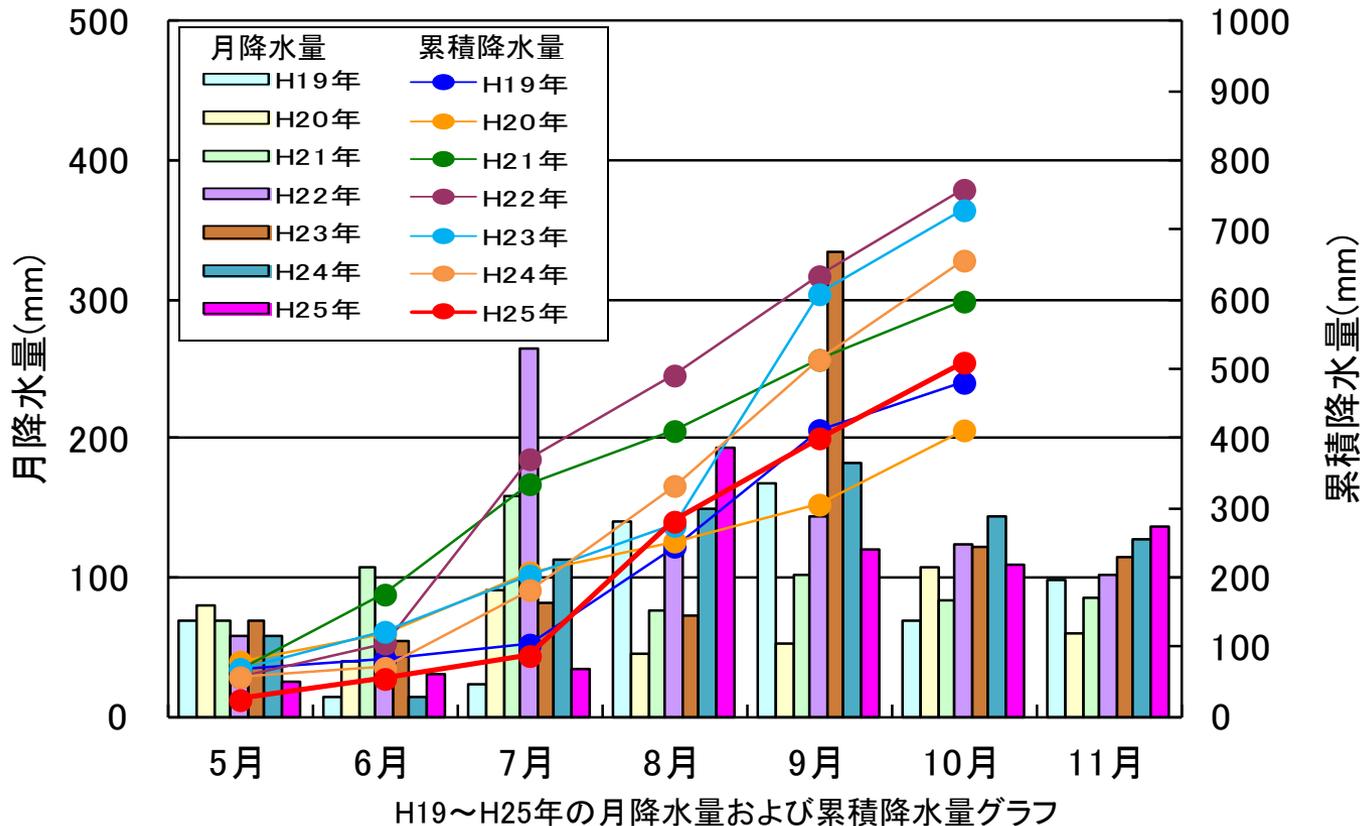
- 試験期間7カ年で、降水量※はH22年>H23年>H24年>H21年>H25年>H19年>H20年の順に多かった。(※アメダス豊富)
- H25年は5~7月の降水量は、近年30年で最低であり(右表)、特に7月は無降雨期間が24日間連続した特殊年あった。
- 8~11月以降は、月100mm以上と多雨傾向で推移した。

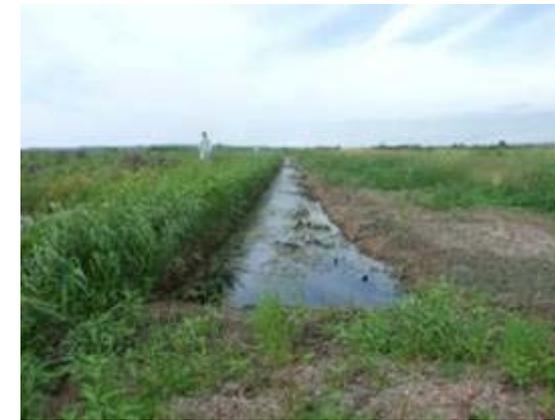
旧排水路(S61年設置)

※旧排水路の両端を埋め立て、堰止めた。

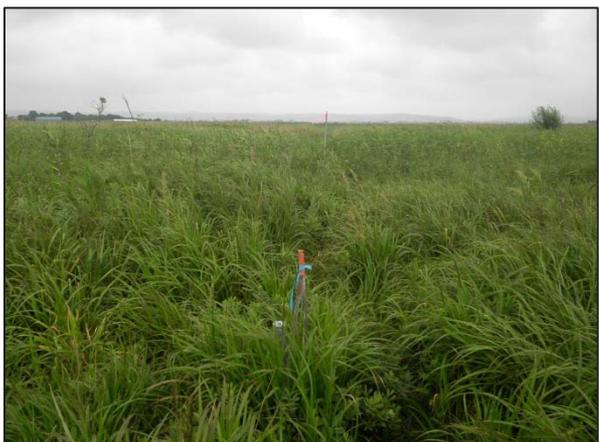
H25年地下水観測管設置状況

H23年には、暗渠施工・暗渠設計標高に準じた新排水路床下げを行っており、8月21日に完了している。

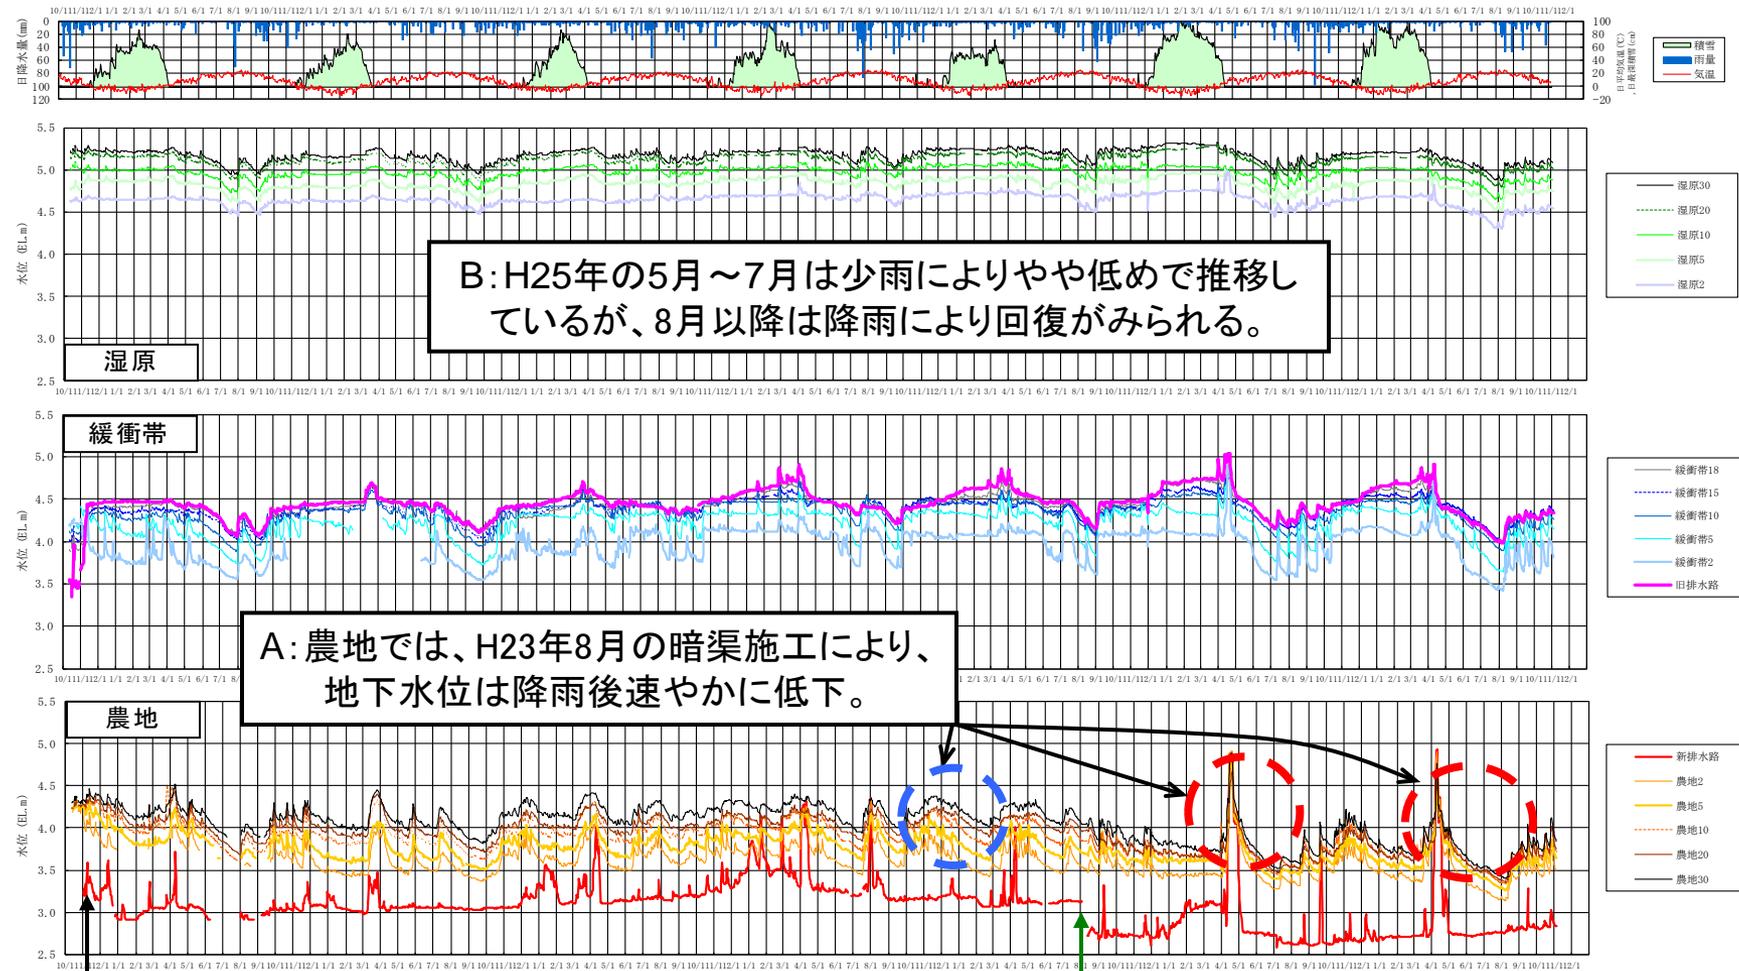
① 落合緩衝帯 実証試験地 地下水位の経時変化

A: 地下水位は干天少雨時に低下して降雨に伴い上昇するが、農地では、H23年8月の暗渠施工により、地下水位は降雨後速やかに低下している。

B: 一方、湿原や緩衝帯の旧排水路付近では、H25年は少雨によりやや低めで推移しているが、地下水位の変動に変化はなく、暗渠設計標高に準じた新排水路の床下げによる影響はみられない。

B: H25年の5月～7月は少雨によりやや低めで推移しているが、8月以降は降雨により回復がみられる。

A: 農地では、H23年8月の暗渠施工により、地下水位は降雨後速やかに低下。

H18/11/8 緩衝帯設置

H23/8/21 暗渠施工・暗渠設計標高に準じた新排水路の床下げ完了

- ・落合は暗渠が施工され、降雨後、地下水位が速やかに低下している。
⇒排水機能の回復がみられる。
- ・豊徳は暗渠未施工であり、地下水位が高い。 ⇒排水整備が必要。

- ・湿原では、H25年は5月から7月の少雨によりやや低めで推移しているが、その後回復している。
⇒農地の排水整備による影響なし。

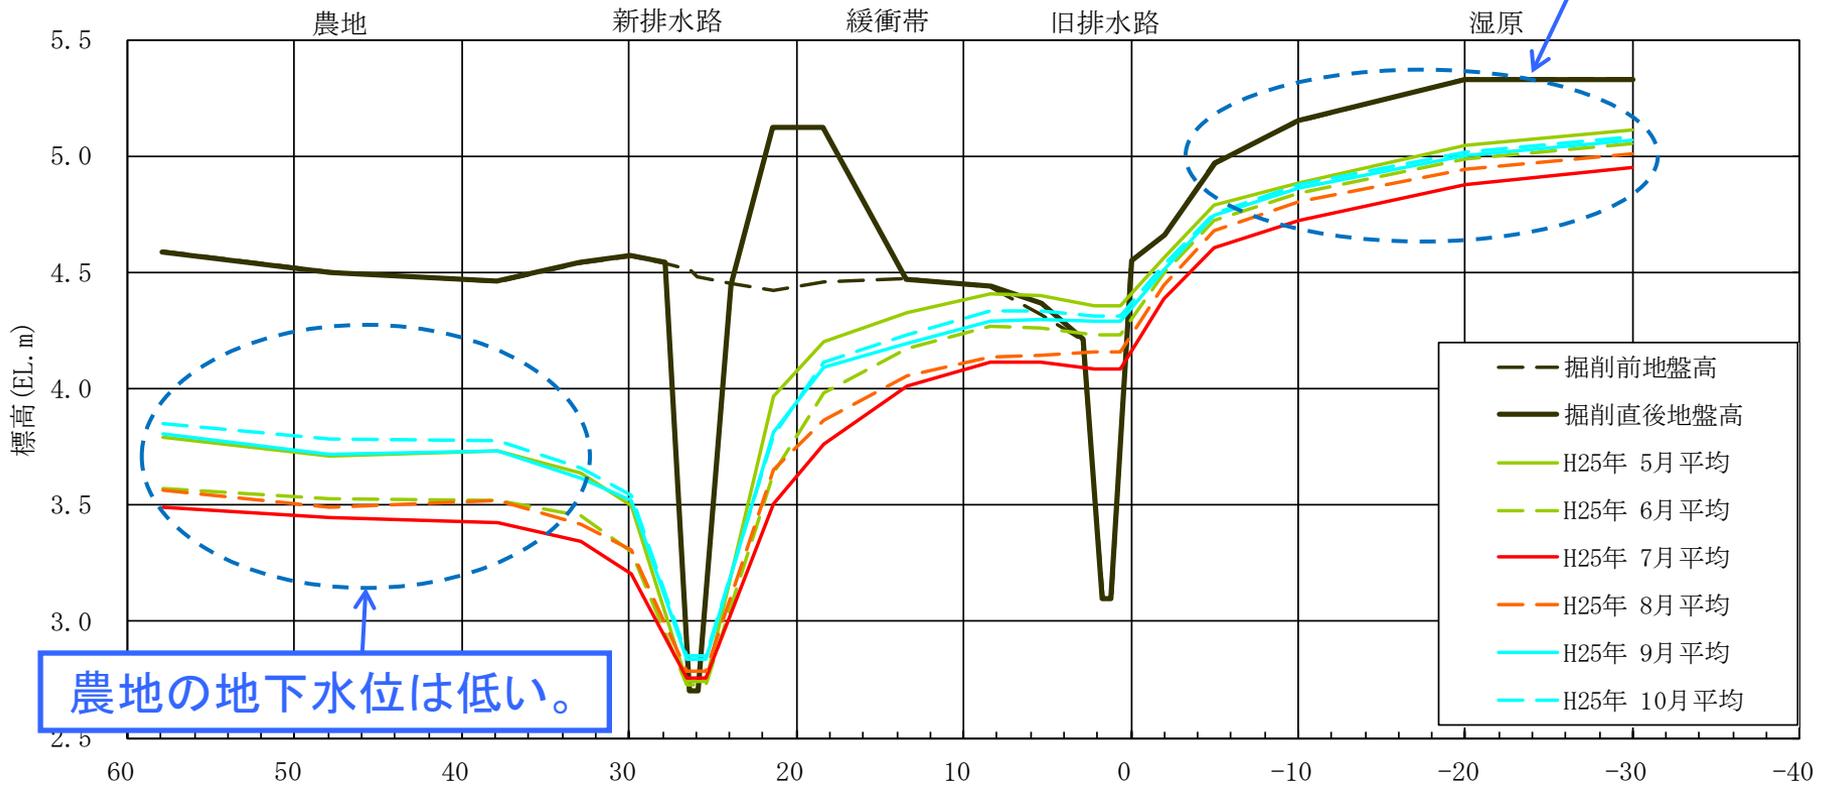
① 落合緩衝帯 実証試験地 地下水位断面

- 農地では、新排水路設置前と比較して地下水位が低く維持している。
- 湿原では、7月に少雨の影響で地下水位が低めで推移しているが、8月以降は降雨により回復がみられる。

H18年10月, H25年5~10月の月別平均地下水位変化

7月は少雨の影響で地下水位が比較的低いですが、8月以降は降雨により回復がみられる。

農地の地下水位は低い。

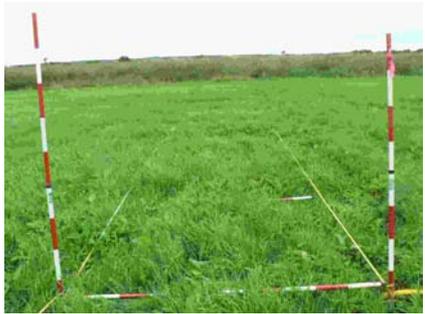
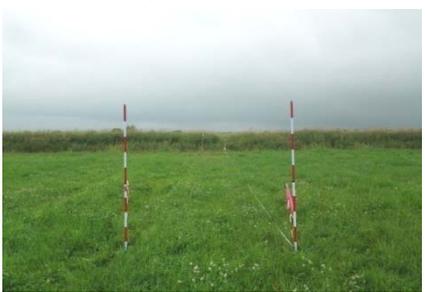
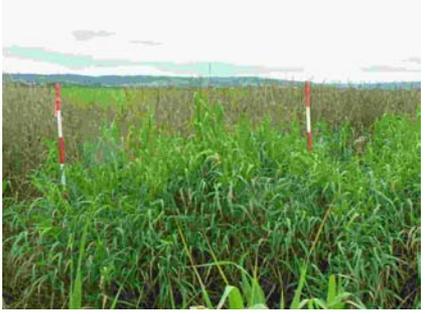
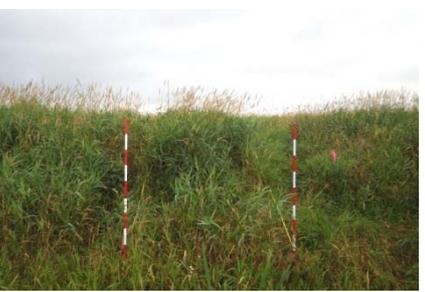
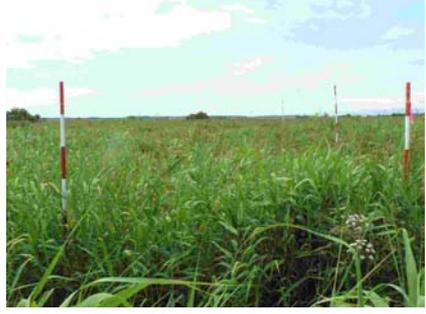
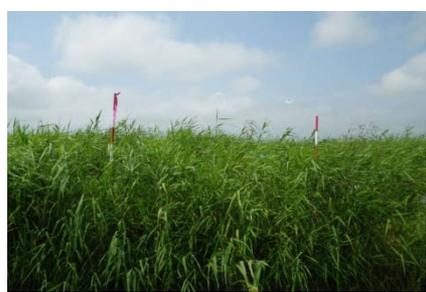
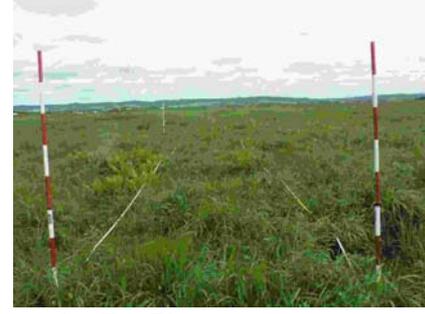
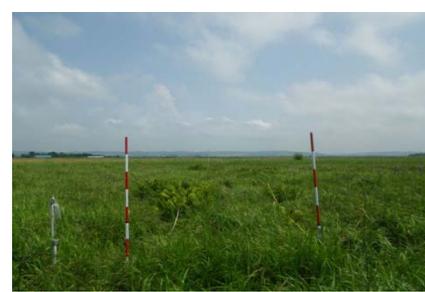
① 落合緩衝帯 実証試験地 植生調査結果

- 湿原では、高層湿原に特徴的とされるツルコケモモ、ホロムイヌゲなどが緩衝帯設置以前より継続的に確認されている。
- 緩衝帯では、H19年6月(設置後7ヵ月)には牧草種のオオアワガエリ、ナガハグサ、シロツメクサが優占していたが、現在にかけては湿性のクサヨシが優占しており、ヨシ、ミゾソバ、エゾシロネなどの湿原とその周辺に生育する種が継続して確認されている。

- ・湿原では、植生に大きな変化はみられない。
- ・緩衝帯では、湿生植物が継続的に確認されているとともに牧草種の減退が確認されている。

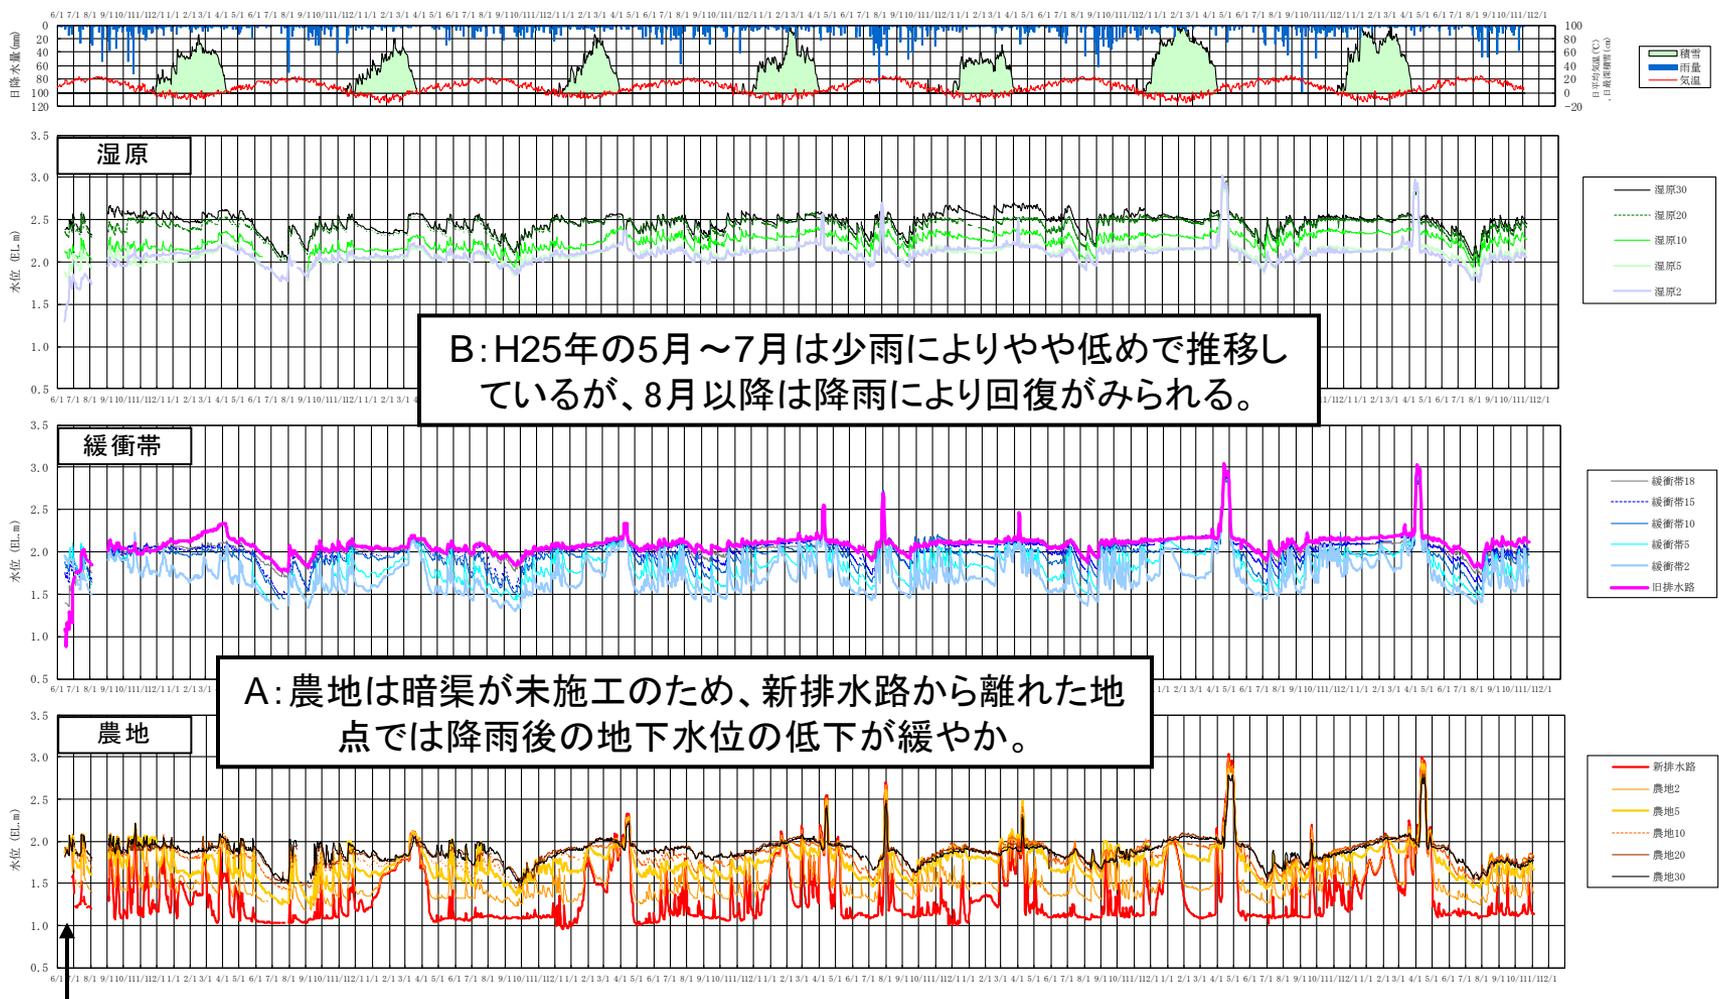
② 豊徳緩衝帯 実証試験地 地下水位の経時変化

A: 農地は暗渠が未施工であり、新排水路から離れた地点では、降雨後の地下水位の低下が落合緩衝帯実証試験地に比べて緩やかである。

B: 一方、湿原では、H25年の5月～7月は少雨によりやや低めで推移しているが、地下水位の変動に変化はなく、暗渠設計標高に準じた新排水路の設置による影響はみられない。

A: 農地は暗渠が未施工のため、新排水路から離れた地点では降雨後の地下水位の低下が緩やか。

H18/11/8 緩衝帯設置

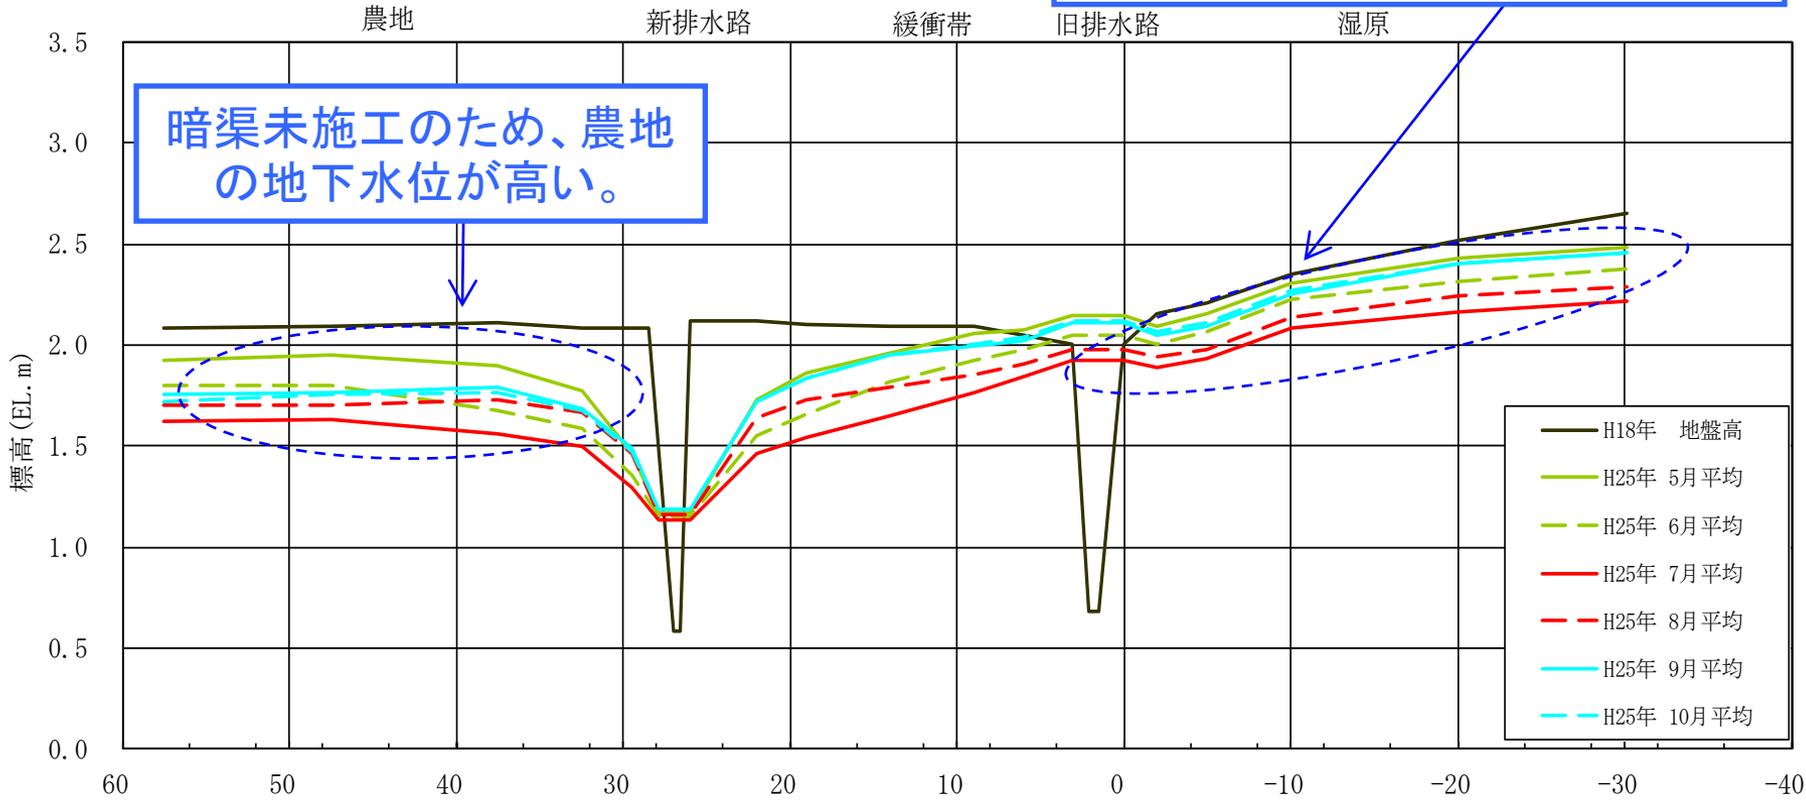
②豊徳緩衝帯 地下水位の断面変化

- 農地は暗渠が未施工であり、新排水路から離れた地点では、地下水位は高い。
- 湿原では、7月に少雨の影響で地下水位が低めで推移しているが、8月以降は降雨により回復がみられる。

H18年6月, H25年5~10月の月別平均地下水位変化

7月は少雨の影響で地下水位が比較的低位だが、8月以降は降雨により回復がみられる。

暗渠未施工のため、農地の地下水位が高い。

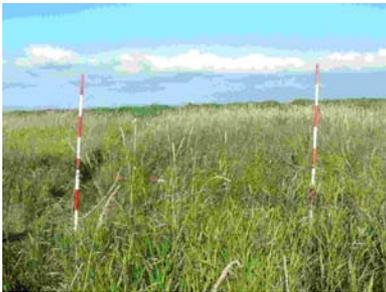
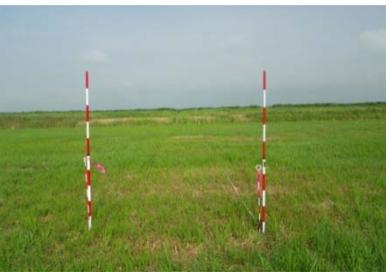
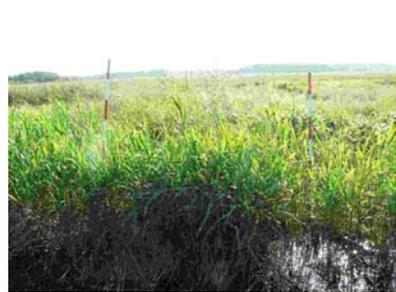
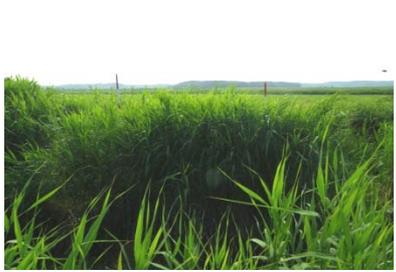
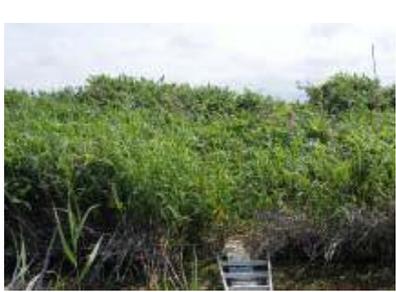
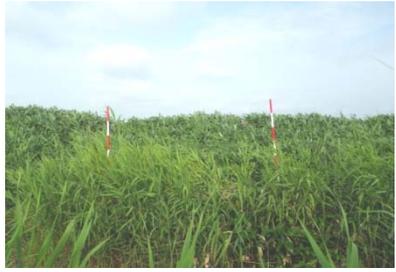
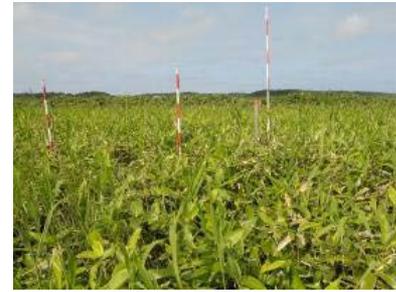
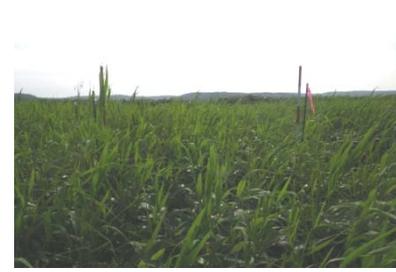
②豊徳緩衝帯 実証試験地 植生調査結果

- 湿原では、チマキザサが優占し、低層湿原に特徴的にみられるヨシ、イワノガリヤスが混生する植生が継続して確認されている。
- 緩衝帯では、H19年6月(設置後1年)から湿性のクサヨシやイが優占しているが、現在にかけて低位泥炭土壤にもみられるノハナショウブ、ゼンテイカ、タチギボウシなどの種が継続して確認されている。
