1. サロベツ川放水路南側湿原周辺の乾燥化対策について

## 泥炭採掘跡地の植生回復試験について

平成26年2月20日

環境省北海道地方環境事務所

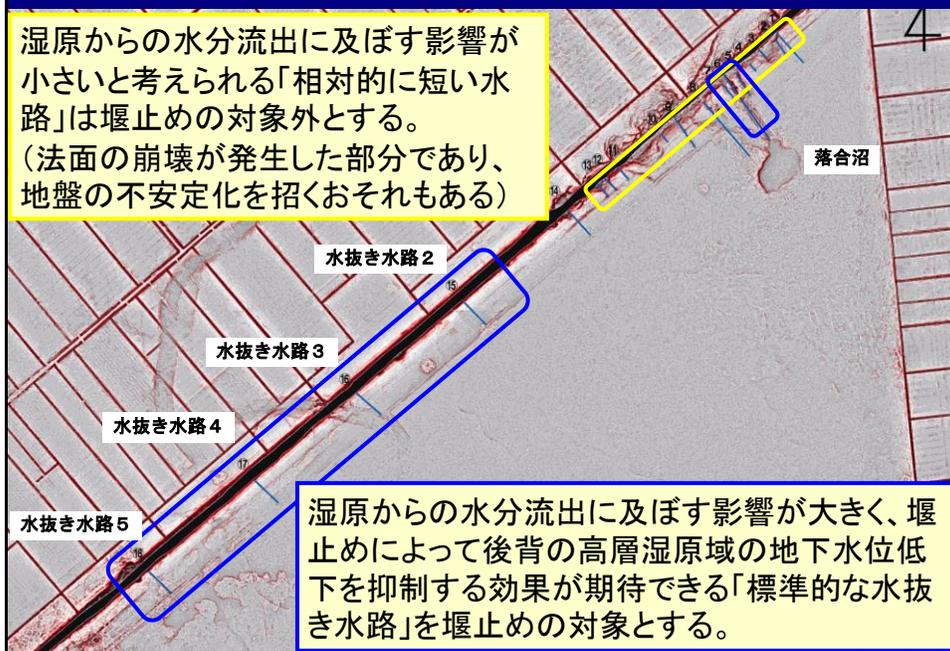
湿原からの水分流出に及ぼす影響が小さいと考えられる「相対的に短い水路」は堰止めの対象外とする。  
 (法面の崩壊が発生した部分であり、地盤の不安定化を招くおそれもある)

湿原からの水分流出に及ぼす影響が大きく、堰止めによって後背の高層湿原域の地下水位低下を抑制する効果が期待できる「標準的な水抜き水路」を堰止めの対象とする。

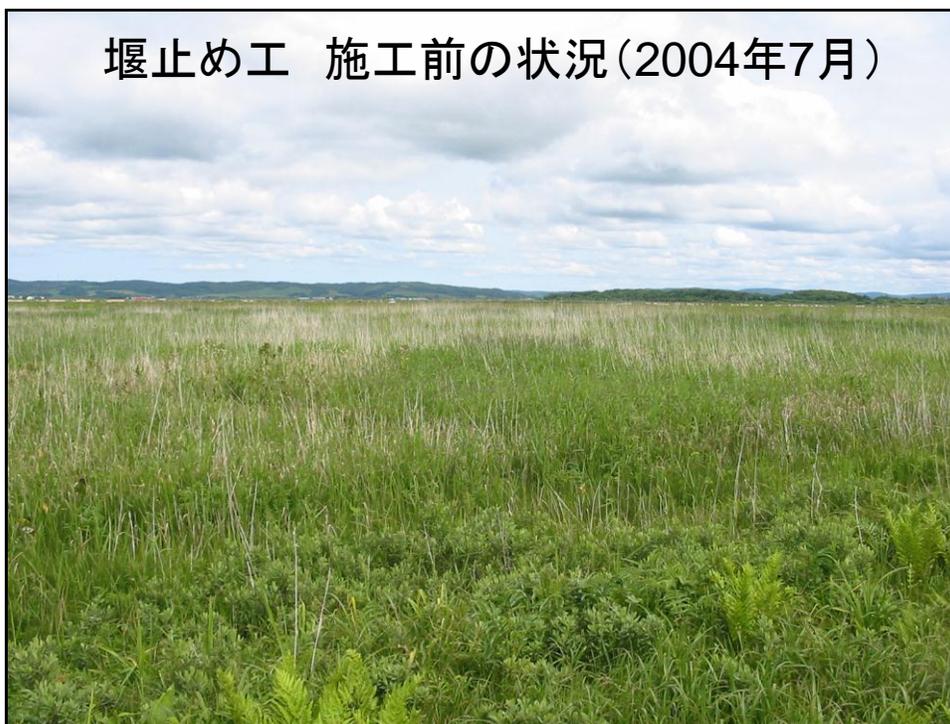
堰止め工 施工前の状況(2004年7月)

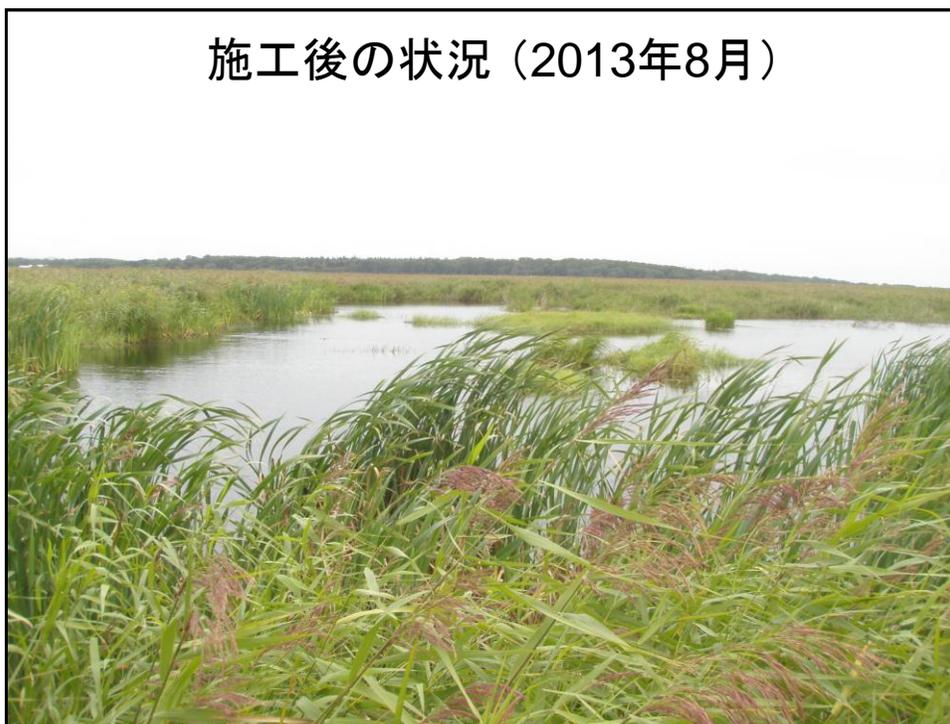
施工後の状況(2013年8月)

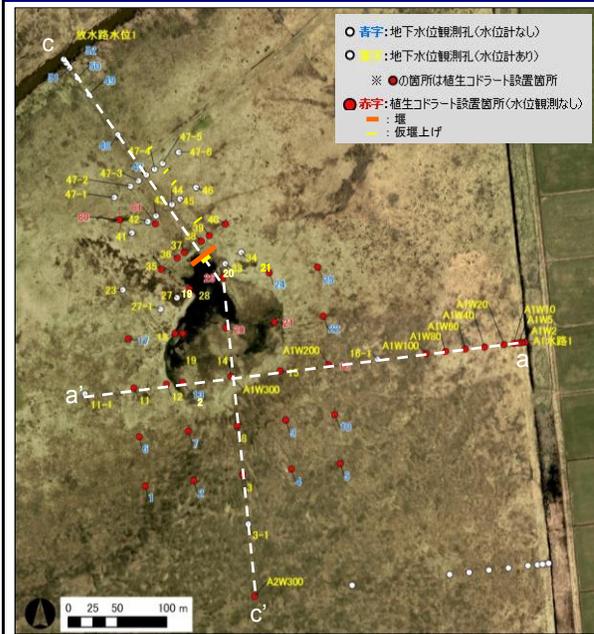
## 水抜き水路1(落合沼)におけるモニタリング地点

仮堰上げ: 2005年11月

年	地下水位	植物	水質
2004	●	●	
2005	●		
2006	●	●	
2007	●		
2008	●		
2009	●	●	
2010	●	●	
2011	●	●	●
2012	●	●	●
2013	●	●	●

堰止め工: 2010年5月竣工

調査地点 (2013年)

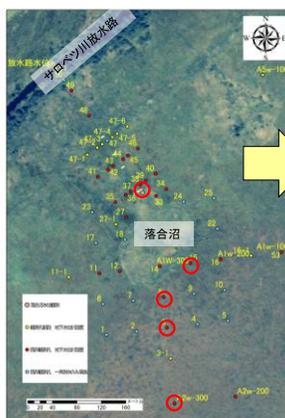
落合沼周辺の地下水位観測網

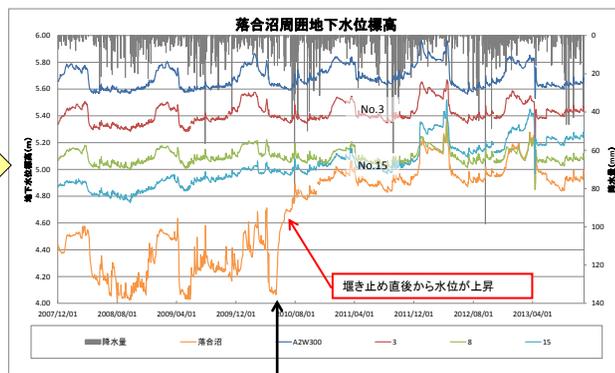
## 水抜き水路1(落合沼)における地下水位の変化

堰止め工事竣工 (2010年5月28日)

堰止め工事以降、落合沼の水位のほか後背部となるNo.3やNo.15でも対策前よりも地下水位の上昇が認められる。

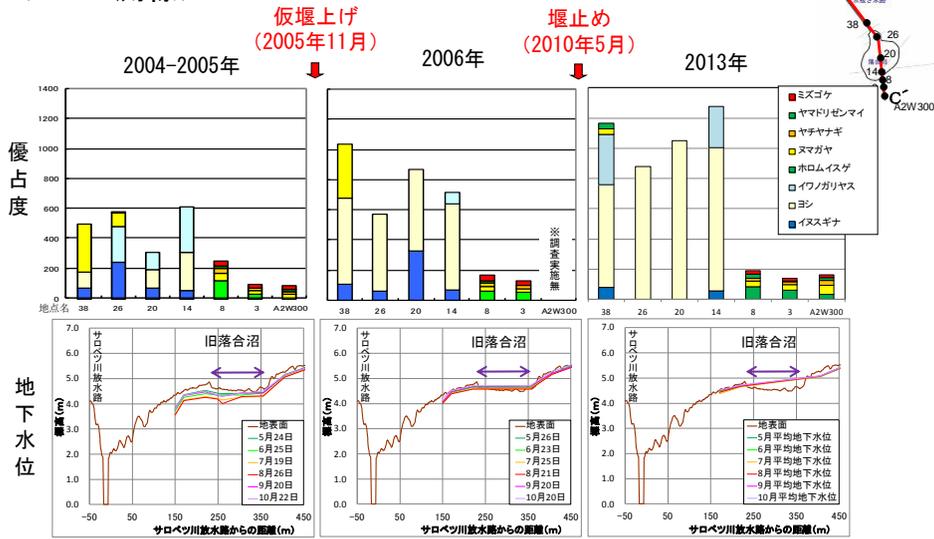
<C-C' 測線>

堰止め後、湛水域(調査地点No.14,20,26)でヨシ、イワノガリヤスが増加  
 後背湿原(調査地点No.8, 2, A2W300)では高層湿原種が維持されている

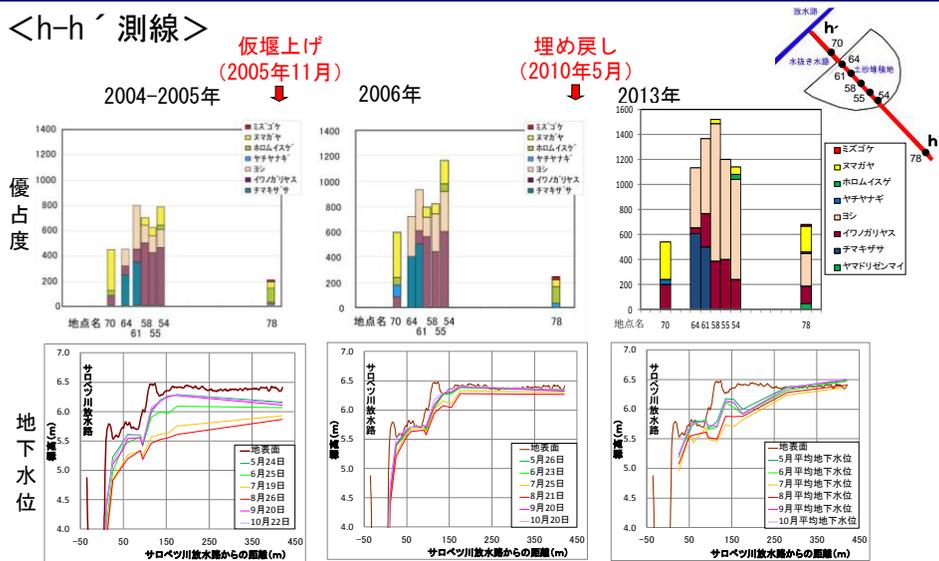
# 水抜き水路2における植生モニタリング結果

埋め戻し後、調査地点No.70以外でヨシが増加  
埋め戻し後、後背湿原(調査地点No.78)でヨシ、イワノガリヤスが増加

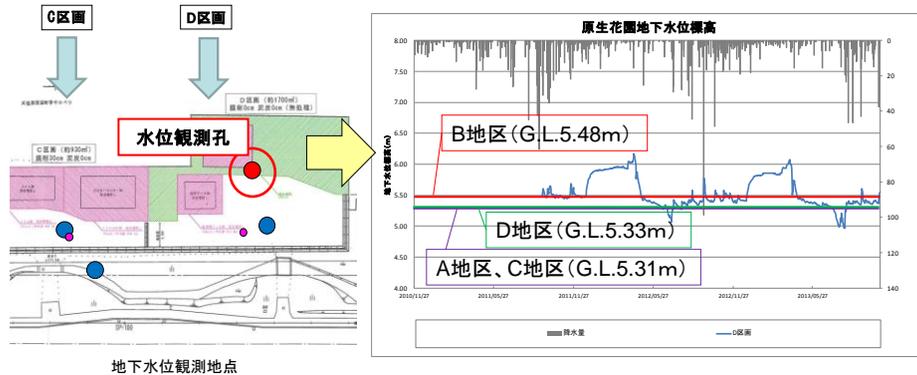
## サロベツ原生花園地における地下水位の変化

- ・B区画のGL(標高)は、他の区画より約20cm高く、夏期の冠水頻度が低い。
- ・A地区、C地区、D地区のGL(標高)は、湯水時に露出することもあるが、概ね一年を通して冠水していた。

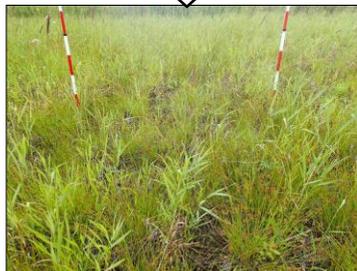
No.6(B区画内)の変遷

植被率は増加傾向にあるが外来植物の生育を確認した。

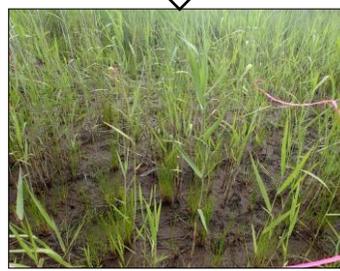
No.10(D区画内)の変遷

冠水頻度が高いため、種数は少なかった(ヨシ、ハリコウガイゼキショウ、ヌマハライのみ)が、ヨシが少しずつ増加している。

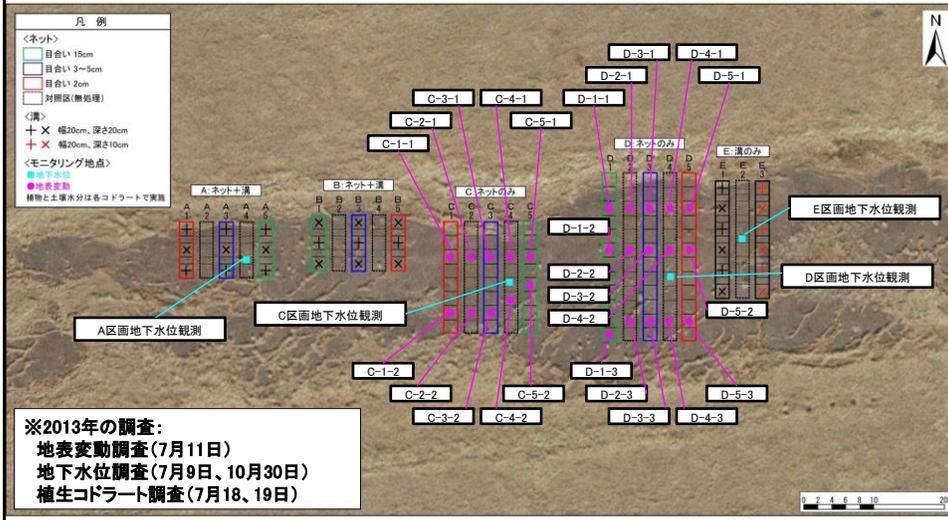
泥炭採掘跡地の裸地部では湿原植生の回復手法確立のため、種子定着や多様な水分条件の創出を意図したネットの設置、溝施工による植生回復試験区を設置した。

(A～E試験施工区 全148地点 2×2mコドラート)

モニタリング調査の内容: 地表変動調査、地下水位調査、植生コドラート調査

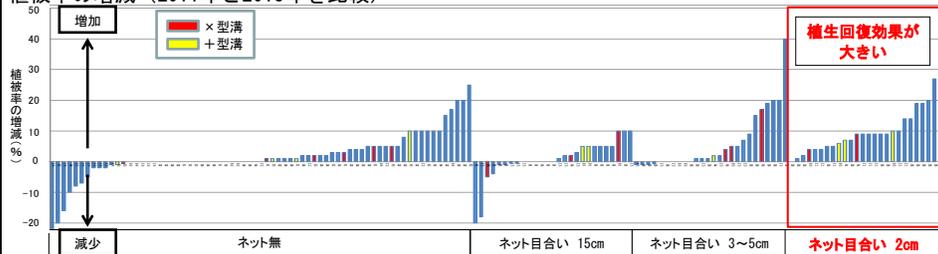
植生率の増減 (2011年と2013年を比較)

- ・植生率は、特に「ネット目合い2cm」のコドラートにおいて増加傾向が顕著にみられた。
- ・確認種数は多くのコドラートで増加した。ネットによる効果の違いは認められなかった。

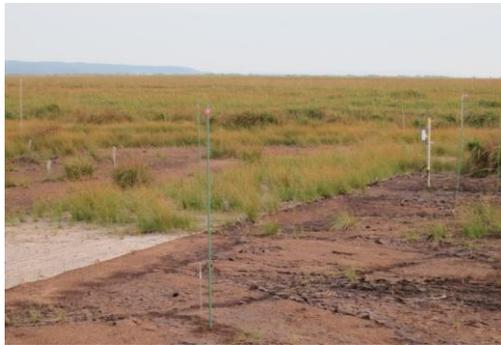
ネット(目合い2cm)を張った区画における植生の定着状況  
(上記の写真はD5区画を撮影したもの)

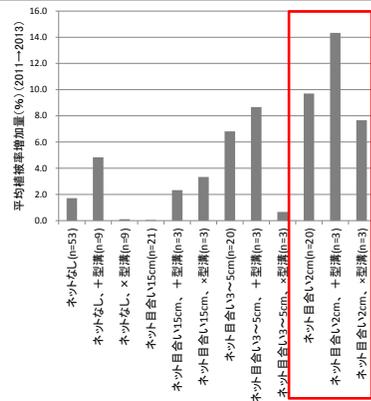
2011年から2013年までの工程別平均植被率増加量

- ・ネット目合いの違いに着目すると、植被率の平均増加量が最も大きかったのは「目合い2cmのネット張り」で、次に増加量が大きかったのは「目合い3~5cm」であった。「目合い15cm」に関しては、植被率の増加量が小さく、ネットなしと大差がなかった。
- ・侵入する種は少数で、大部分のコドラートの出現種数が1~3種であった。最多出現種はミカヅキグサで、その他ではホロムイソゲ、ワタスゲ、ツルコケモモ、ヌマガヤ、モウセンゴケなどの出現頻度が高かった。

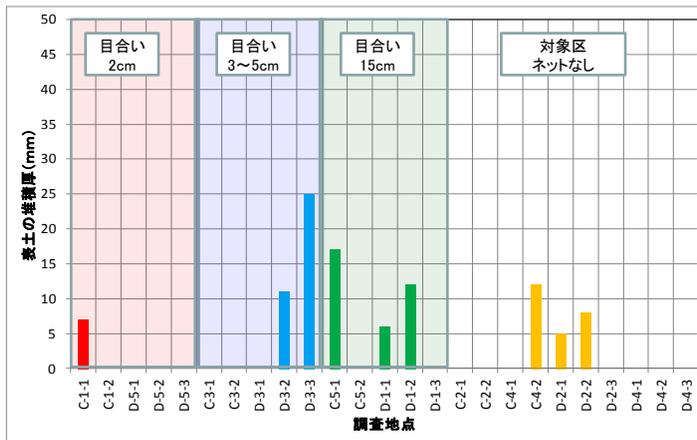
リングセンサーによる地表変動(表土堆積厚)調査結果

- ・表土堆積が認められた地点は全25地点のうち、9地点(36%)であった。このうち、目合い2cmでは1箇所(20%)、目合い3~5cmでは2箇所(40%)、目合い15cmでは3箇所(60%)、ネットなしでは3箇所(30%)となった。
- ・堆積厚は目合い2cmで7mm、目合い3~5cmで11~25mm、目合い15cmで6~17mm、ネットなしで5~12mmであった。
- ・表土移動に対するネットの効果は、目合い2cmで効果がみられる。

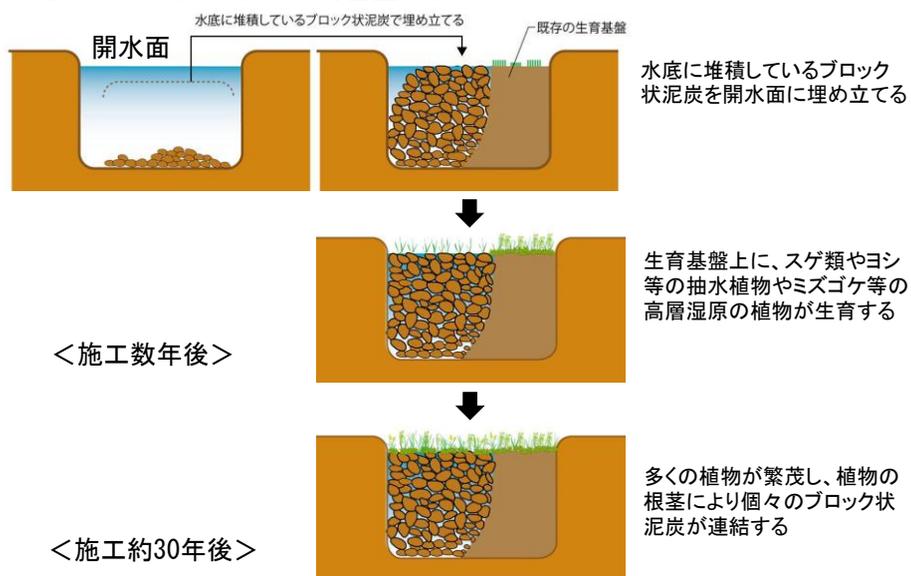
## <泥炭ブロックを活用した生育基盤の創出イメージ>

※「上サロベツ自然再生事業実施計画書」(平成2009年7月)より引用

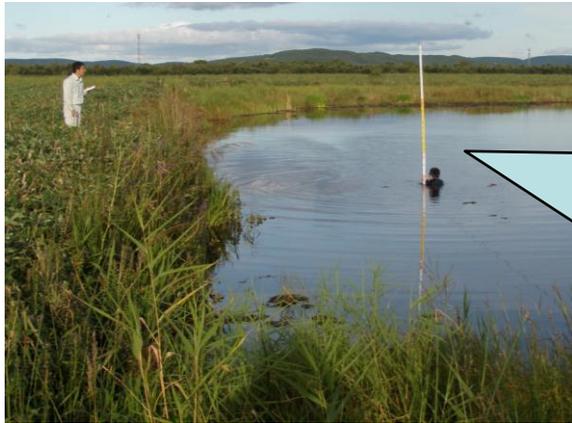
泥炭堆積状況の実態を把握することを目的として、試験候補地の水域に測線を設け、水深と泥炭の堆積状況(性状、厚さ)を調査。  
(調査員が直接水面下を計測)

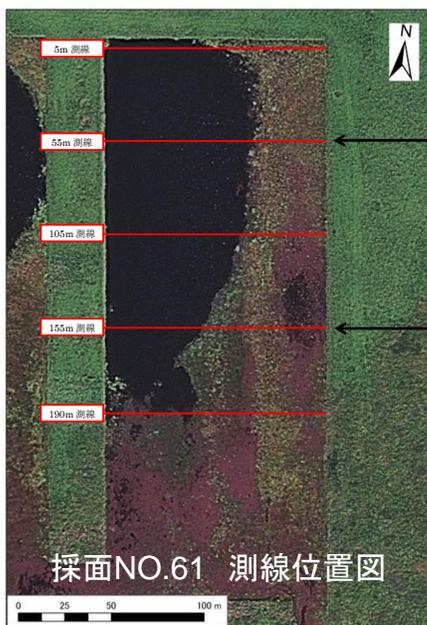
＜55m測線の断面図＞

＜155m測線の断面図＞

開水面の水中に堆積していたブロック状泥炭

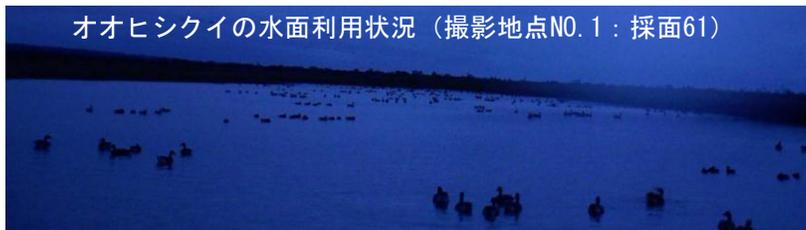
オオヒシクイの水面利用状況 (撮影地点NO.1: 採面61)

各撮影地点におけるオオヒシクイの水面利用数 (最大時)

撮影地点	採面NO	オオヒシクイの水面利用数 (最大時)	確認日時
NO.1	61	171	2013.9.24 17:35
NO.2		193	2013.10.6 11:35
NO.3	62	97	2013.10.1 4:45
NO.4	63	70	2013.9.28 5:00
NO.5	59	160	2013.9.21 16:45
NO.6	44	42	2013.9.23 17:20

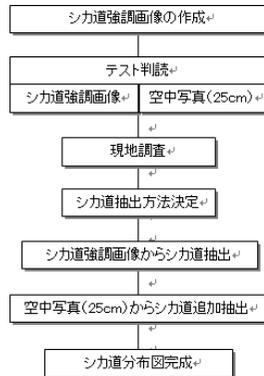
調査項目:

位置	調査した位置座標を GPS 受信機で記録
最大幅	地上部におけるシカ道の幅を計測
開口幅	シカ道部の種生の開口幅を計測。上から見える幅。
深さ	地表高からシカ道の底までの深さを計測
種生高	シカ道周辺の種生高
優占種	シカ道周辺の種生
