# 泥炭採掘跡地の植生回復試験について

平成27年3月5日

環境省北海道地方環境事務所

## 植生回復試験地の概要 ~ 試験地の配置

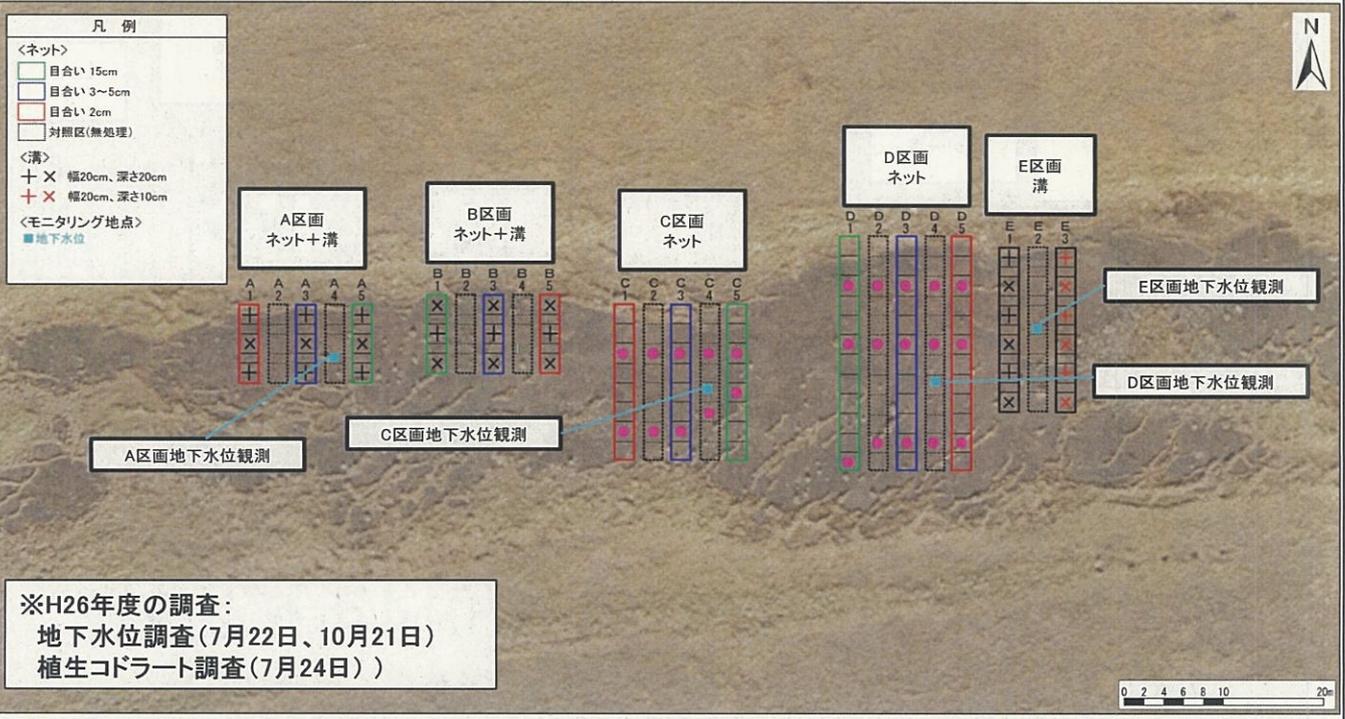
泥炭採掘跡地の裸地部では湿原植生の回復手法確立のため、種子定着や多様な水分条件の創出を意図したネットの設置、溝施工による植生回復試験区を設置した。

(A~E試験施工区 全148地点 2×2mコドラート)

モニタリング調査の内容: 地下水位調査、植生コドラート調査

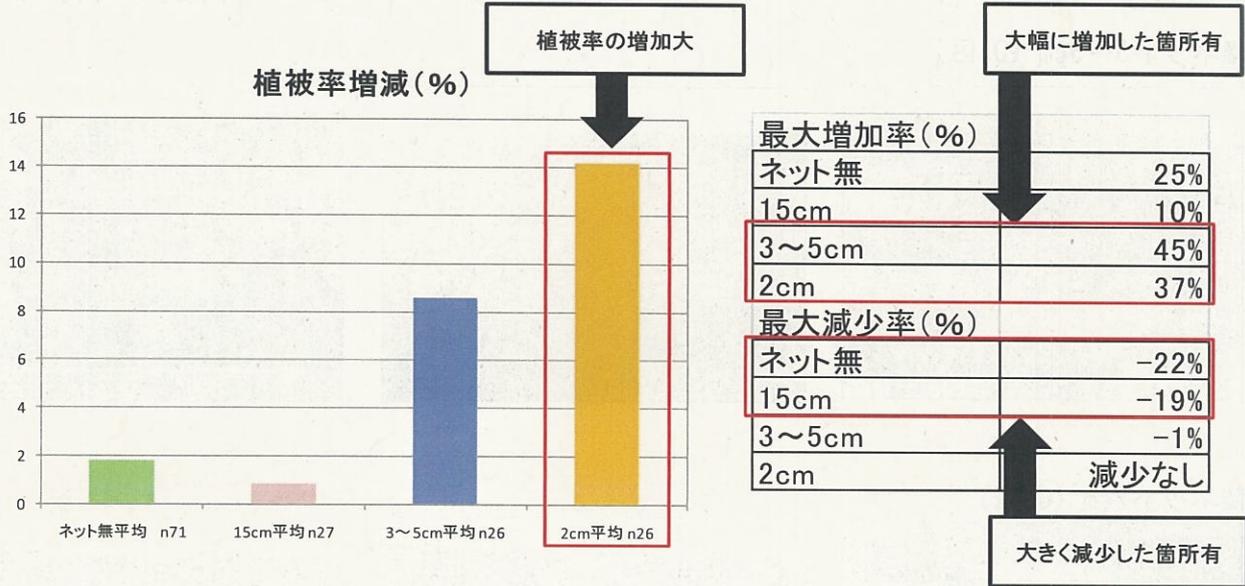
植被率の増減 (2011年と2014年を比較)

- ・植被率は、特に「ネット目合い2cm」のコドラートにおいて増加傾向が顕著にみられた。
- ・「ネット目合い2cm」「ネット目合い3~5cm」では、植被率の伸び幅が大きい箇所がみられた。
- ・「ネット無し」「ネット目合い15cm」では大幅に減少した箇所がみられた。
- ・「ネット目合い2cm」では減少した箇所はなかった。
- ・確認種数の変動はネットによる効果の違いは認められなかった。
- ・確認種数の平均は1~2種と少数となった。

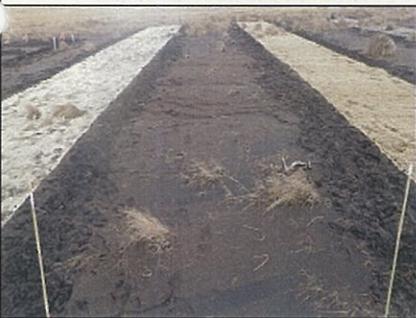
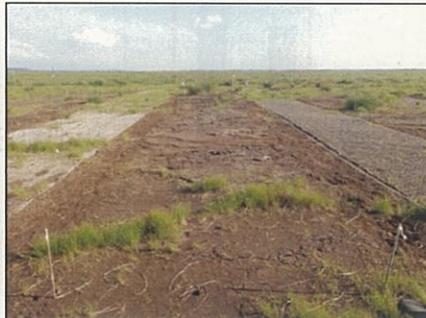
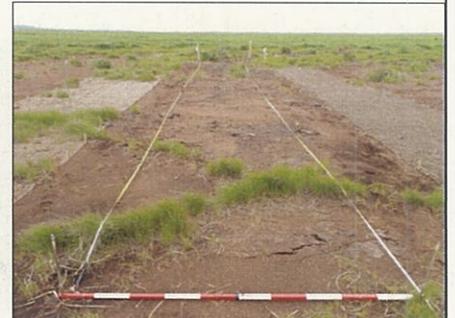
■ネット無し (D4区)

平成23年10月27日

平成25年7月20日

平成26年7月24日

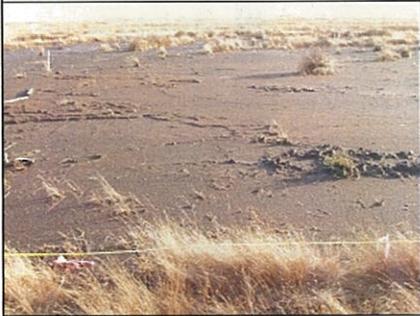
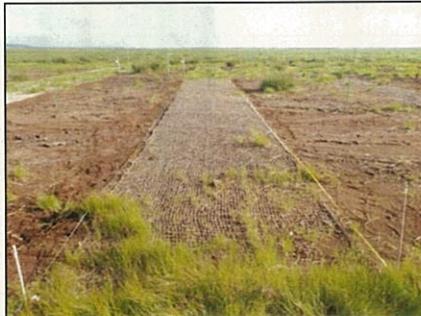
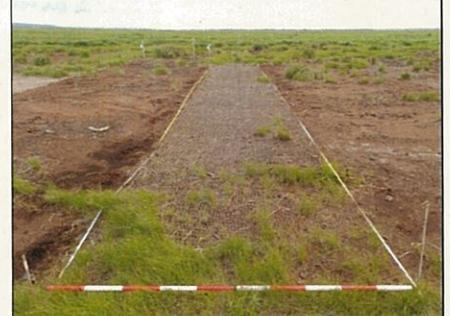
■ ネット3~5cm (D3区)

平成23年10月27日

平成25年7月20日

平成26年7月24日

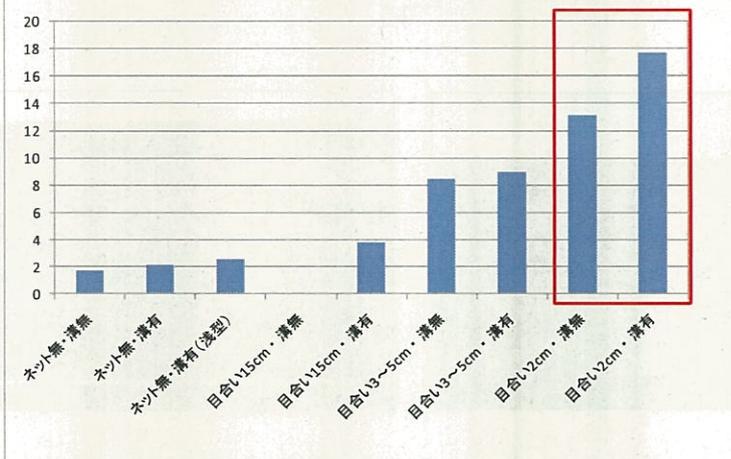
植生率増減平均(%)

- ・「目合い2cm」の植生率の増加が最も大きく、効果が確認された。
- ・溝の有無については溝有のほうがやや植生率が大きくなった。
- ・大部分のコドラートの出現種数が1~3種と少数であった。
- ・ミカヅキグサが最も多く、その他ではホロムイソゲ、ワタスゲ、ツルコケモモ、ヌマガヤ、モウセンゴケなどの出現頻度が高かった。

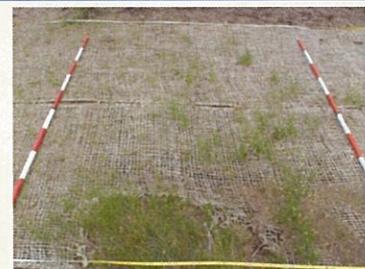
■ H24 目合い2cm (D5 16-18)

2011年から2014年までの工種別平均植生率増加量
