# 泥炭採掘跡地の再生

# 泥炭採掘跡地における自然再生事業の方向性

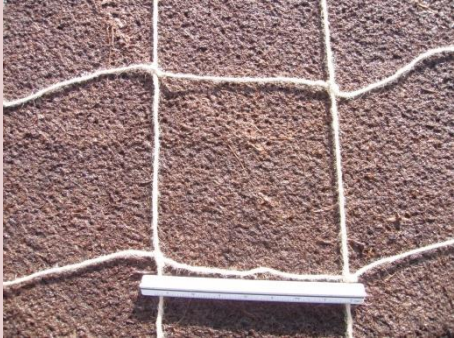
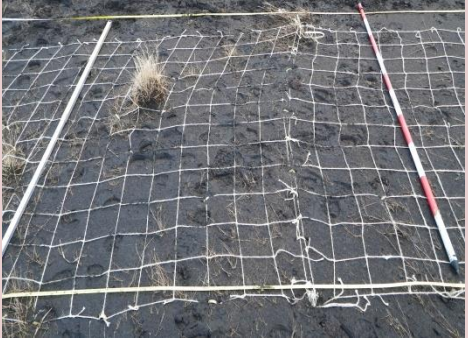
ネット種類	素材概要	施工写真	
①目合い 15cm	天然繊維ジュート 100% 生分解性

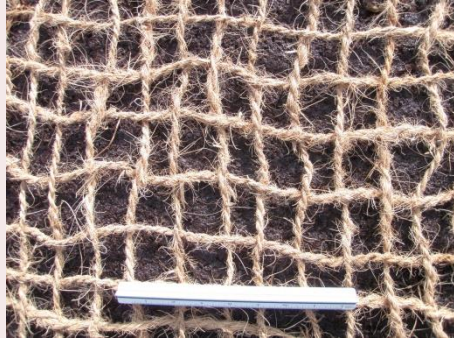
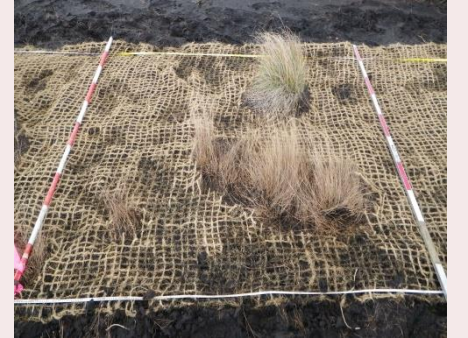
②目合い 3~5cm	天然繊維ヤシ 100% 生分解性

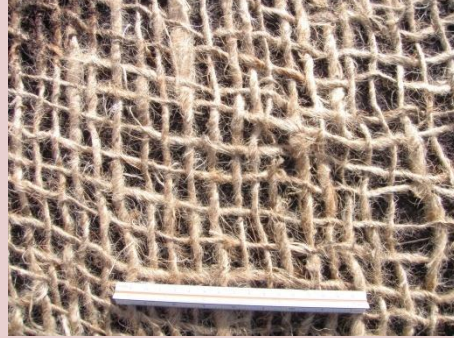
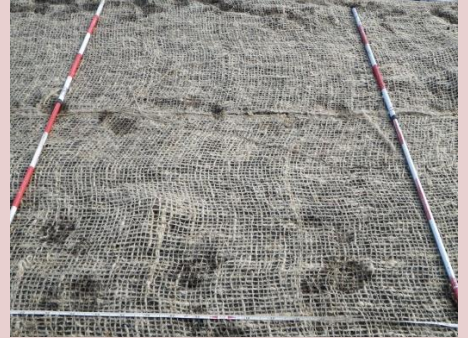
③目合い 2cm	天然繊維ジュート 100% 生分解性

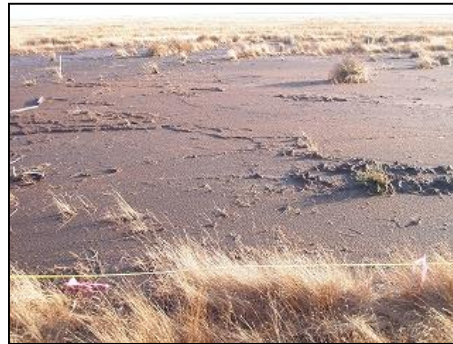
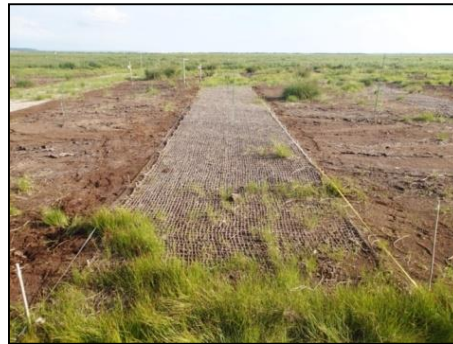
ネット目合い 3~5cm(D3区)

2011年10月27日

2013年7月20日

2015年9月11日

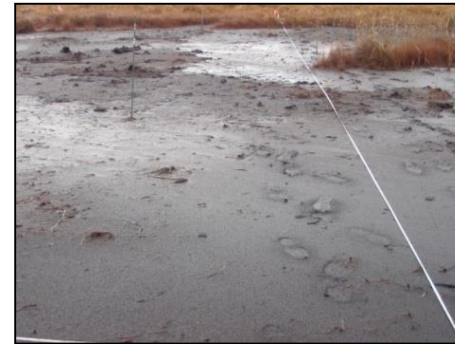
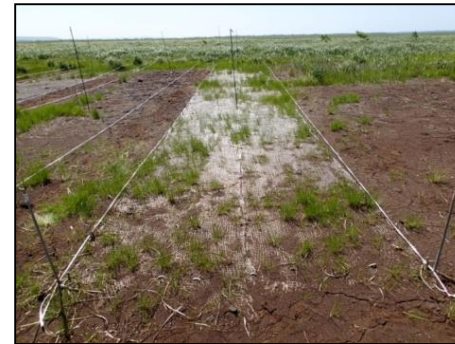
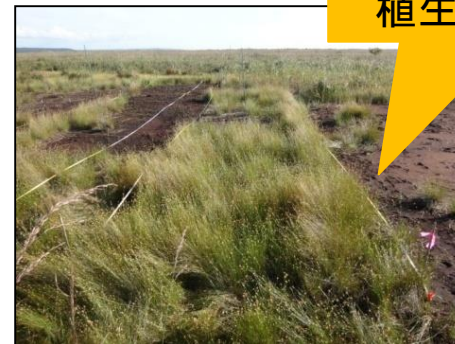
ネット目合い 2cm(C1区)

植生の回復が早い

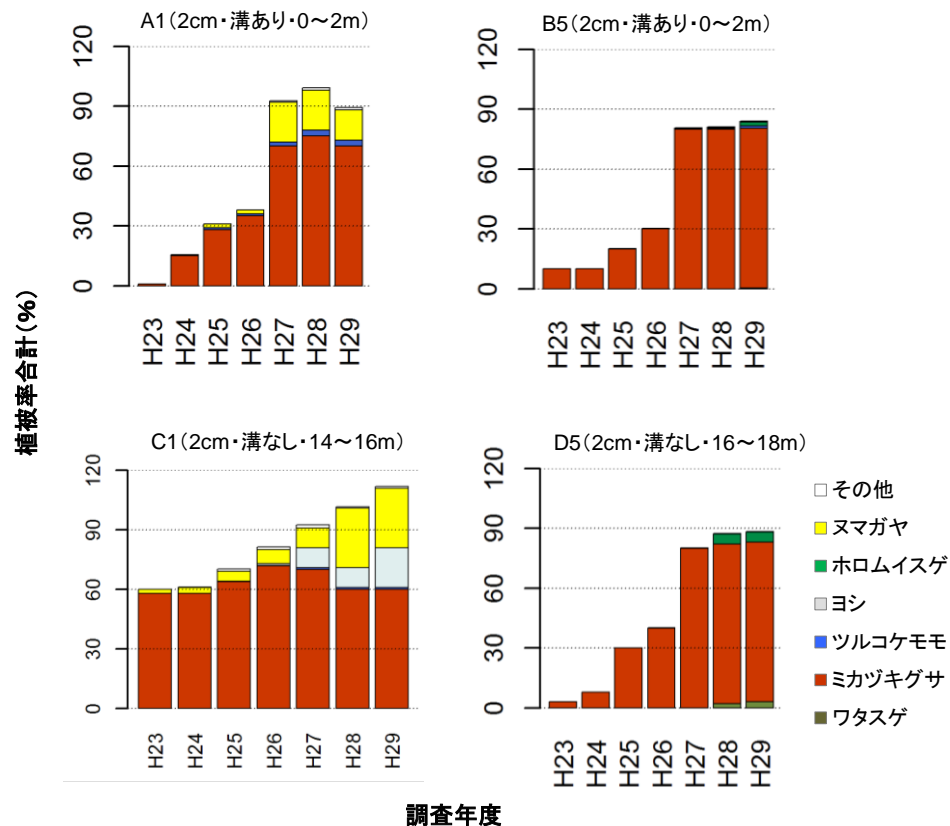
# 植生コドラート「ネット目合い2cm」の調査結果

植生回復試験地における種数・植被率の推移  
(「ネット目合い2cm」のコドラートのみ)

- ・種数・植被率ともに順調に回復が進行。
- ・全体的にミカヅキグサの高い植被率が維持されていたが、生育種が増加し、種組成が多様化する傾向。
- ・ミカヅキグサ以外の植物の中では、ヌマガヤ、ホロムイスゲ、ヨシ、ワタスゲ等の植被率が増加。

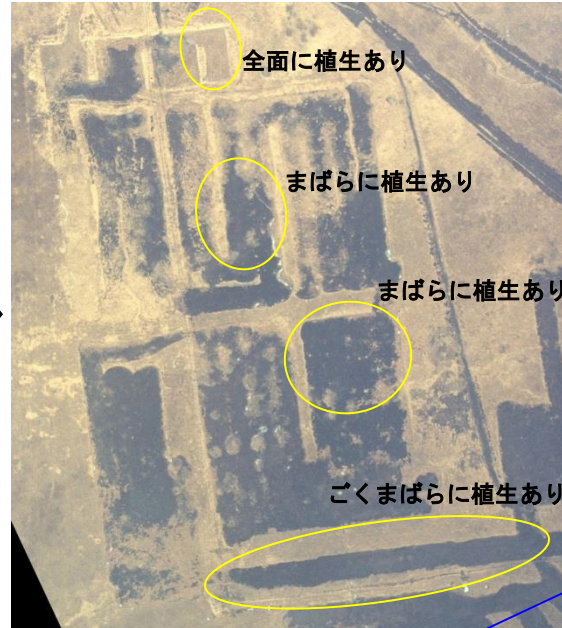
# 裸地における植生の定着

徐々に植生が定着し、裸地は縮小傾向。  
裸地の規模は小さくなってきている。

1977年

1988年

2000年

2015年

2011年
