上サロベツ自然再生協議会 第24回再生技術部会

緩衝帯・沈砂池のモニタリングについて —2019年度報告—

2019年6月20日

稚内開発建設部

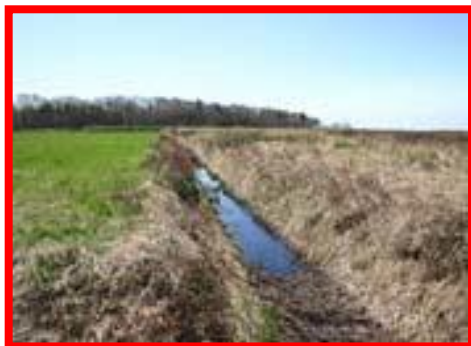
⑦ 農地と湿原が隣接している区間

緩衝帯設置位置は「⑦農地と湿原が隣接する区間」である
6箇所、約10kmとした。

現在までに8.6kmが
施工済み

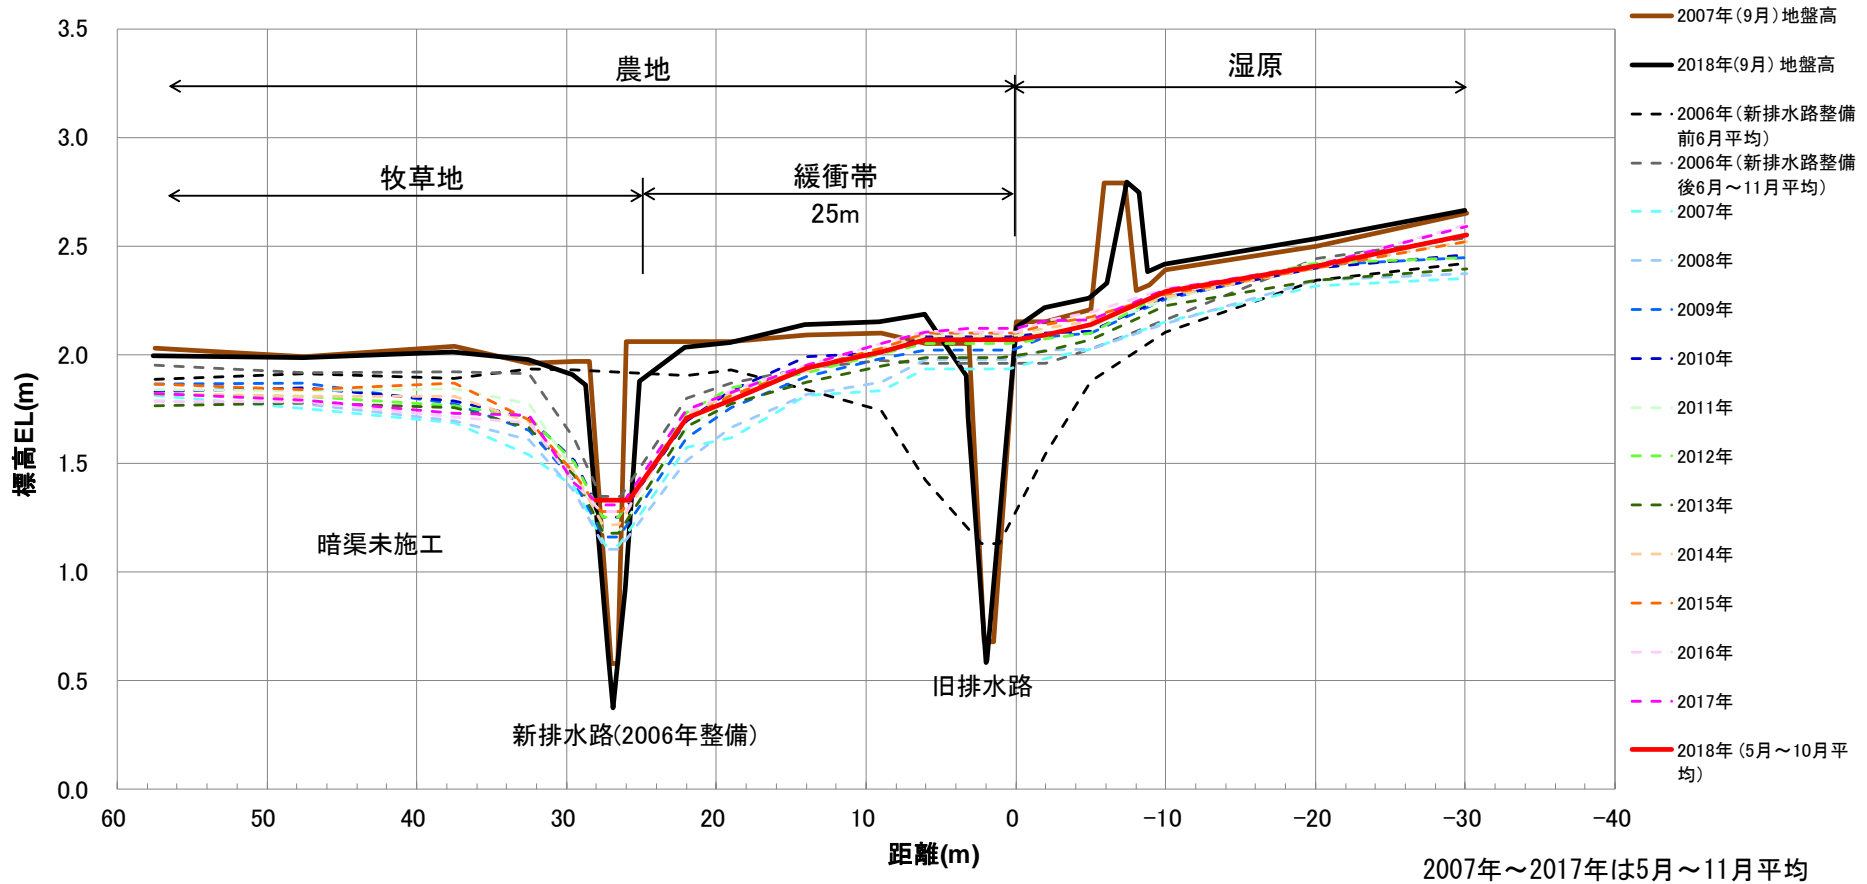
豊徳緩衝帯 年平均地下水位(一期調査)

※暗渠整備実施のため、2018年に農地の地下水位観測施設を撤去した。復旧は2019年を予定。

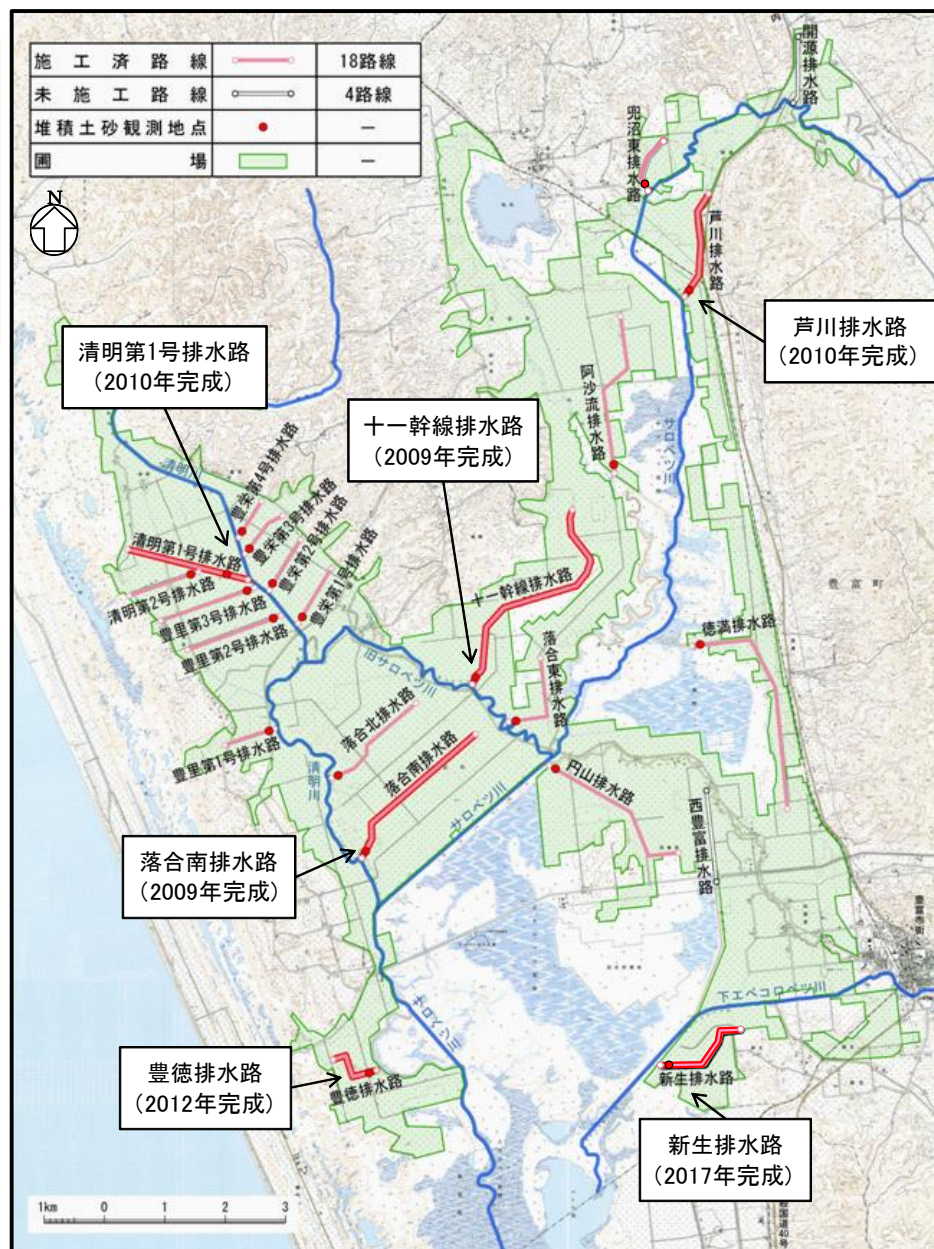
・土質、傾斜、土地利用から流域特性をA～Dの4タイプに分類し、調査可能期間等を考慮して、調査路線を選定した。

※赤文字は調査対象路線
