稚咲内砂丘林自然再生事業実施計画書の概要

稚咲内砂丘林自然再生事業実施箇所

堆雪柵の点検

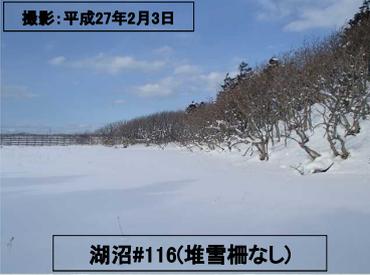
撮影:平成28年2月16日	撮影:平成27年2月3日
湖沼#112堆雪柵(H25設置)	湖沼#116(堆雪柵なし)

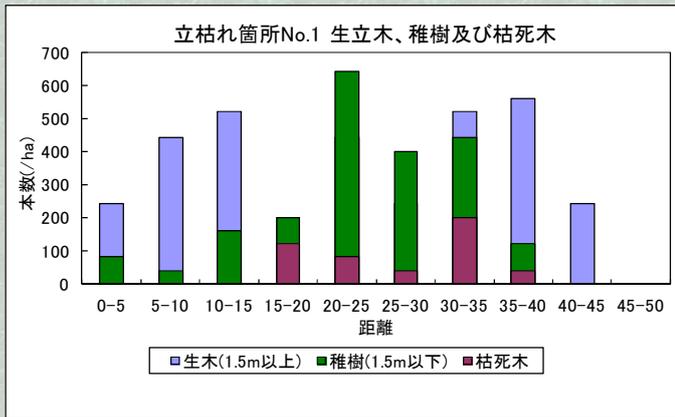
立ち枯れ箇所No.1
落下種子量 (㎡当たり個数)

○平成24年調査時とは大きく変わらず、立枯れが集中している箇所にもトドマツ稚樹が多く見られ今後、自然に世代交代が進む見込みである。また、風散布のカバノキ科の種子のほか、ミズナラの種子も確認された。

種名	落下種子数
シラカンバ	439
ダケカンバ	3
ミズナラ	1

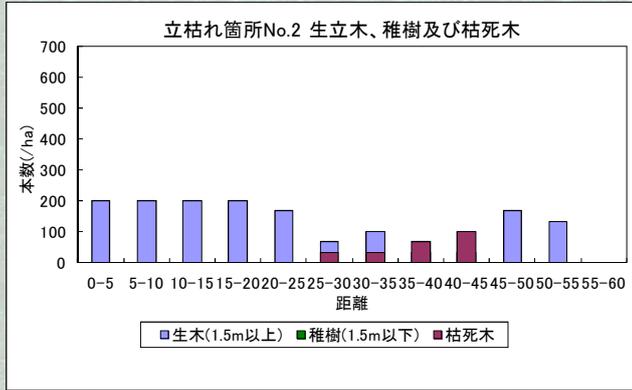
立ち枯れ箇所No.2
落下種子量 (m²当たり個数)

○平成24年度調査と同様であり、10m以上の高木が何らかの影響で枯死し始め、現在は枯死木が目立っているが、下層にも広葉樹が生育しており、林分全体としては自然に更新しているものと思われる。また、動物散布のハリギリの種子が確認された。

種名	落下種子数
シラカンバ	931
ハリギリ	102
エゾイタヤ	58
ミズナラ	5
トドマツ	1
ナナカマド	4
