稚咲内砂丘林自然再生事業

平成24年度の実施状況〔概要〕

2013年 3月

北海道森林管理局

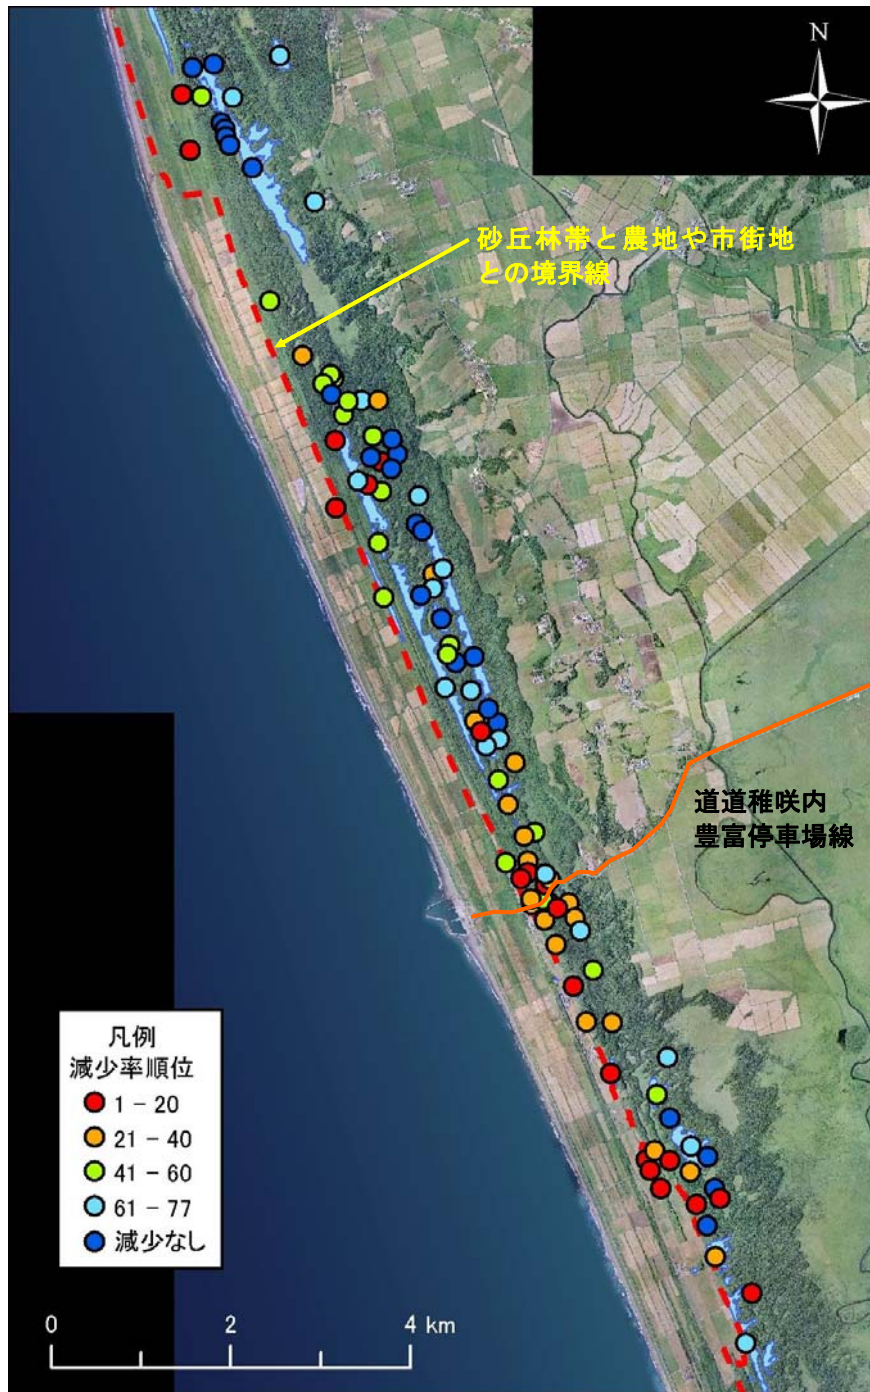
図 3.1 湖沼の開放水面面積減少率の状況 (1947年と2005年の空中写真の比較による)

1947年と2005年に撮影された空中写真を用いて、対象区域及びその近傍に分布する湖沼の開放水面面積を比較すると、開放水面面積の減少率が高い湖沼は、道道稚咲内豊富停車場線周辺及び以南に多くみられた。また、これらの湖沼は、第ⅡB砂丘林帯が市街地や農地になった箇所に隣接していることが多かった(図3.1)。

これらのことから、第ⅡB砂丘林帯の消失が湖沼群の開放水面面積の減少に何らかの影響を与えているものと考えられた。

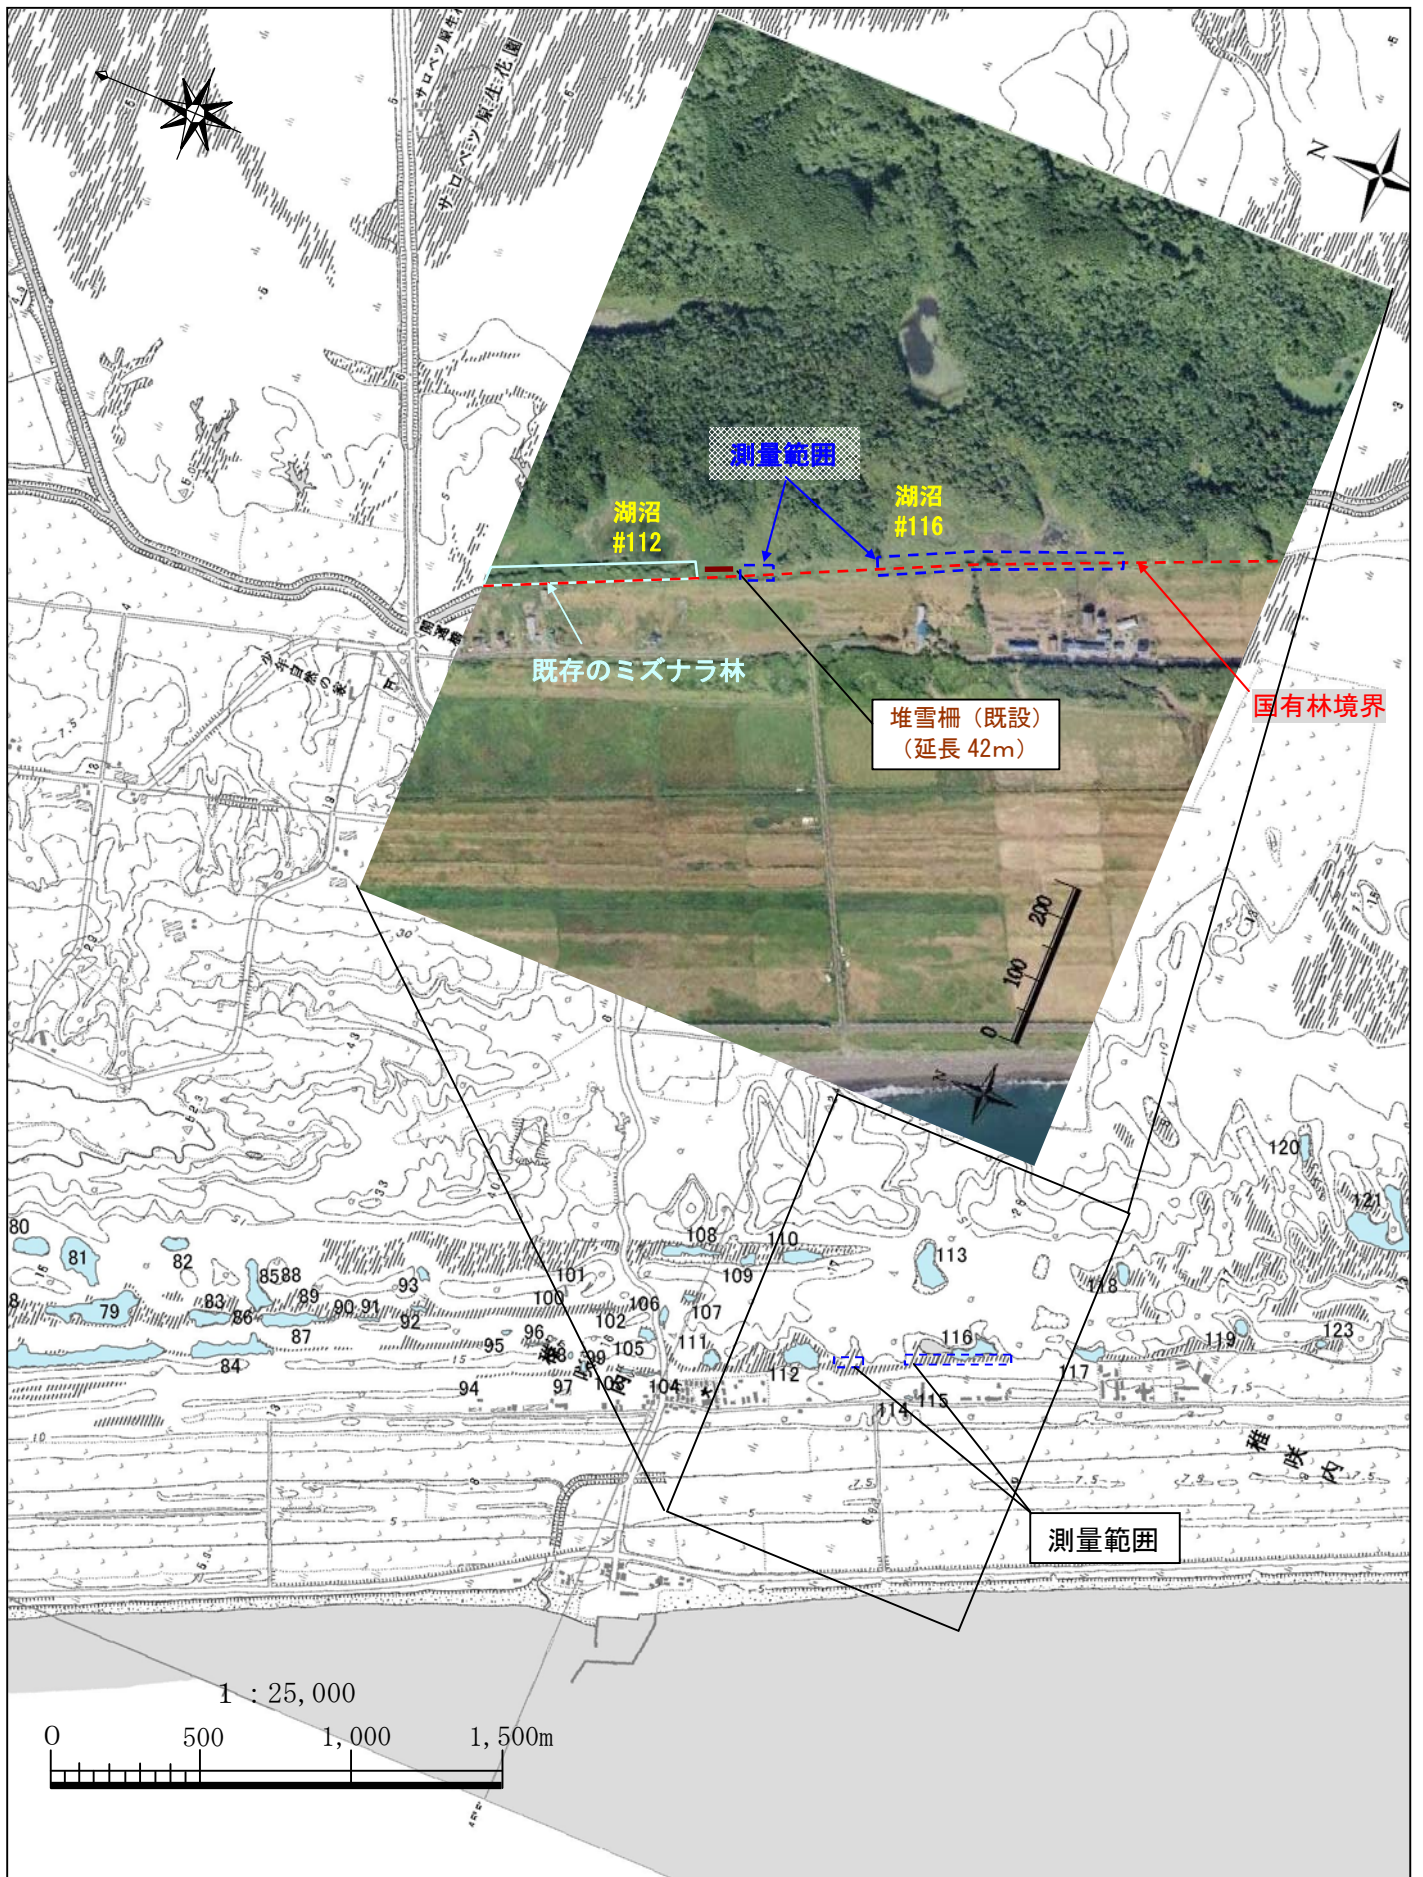
図 4.1 測量位置図

湖沼#112 の堆雪柵設置箇所は平坦で、水が染み出している状態であった。農地とは約 1m 程度の標高差がある。その標高が高い農地と国有林の境界には、ミズナラが散生する疎林が分布していた。

湖沼#116 の植栽予定箇所は湖沼#112 から連続している低層湿原であった。そのため、水位が高く、ミズナラの植栽箇所としてはやはり適していない。中央付近にはミズナラ林が分布しており、湿地部分よりも 50cm 程度高くなっていた。

湖沼の南側には、境界付近の農地に排水路があり、湖沼側から排水路に向かって流れる水みちが見られた。この水みちは湖沼#116 の水位に影響しているものと思われる。

排水路周辺は凹凸が見られ、湖沼よりも 50cm 程度高いところがあった。この凹凸の幅は 3m 程度と狭く、植栽は困難と思われる。

湖沼#116 で確認された排水路につながる 3 つの水みちを土嚢により埋めることで、流量を減らし、湖沼の水位低下を抑制する(図 6. 1)。

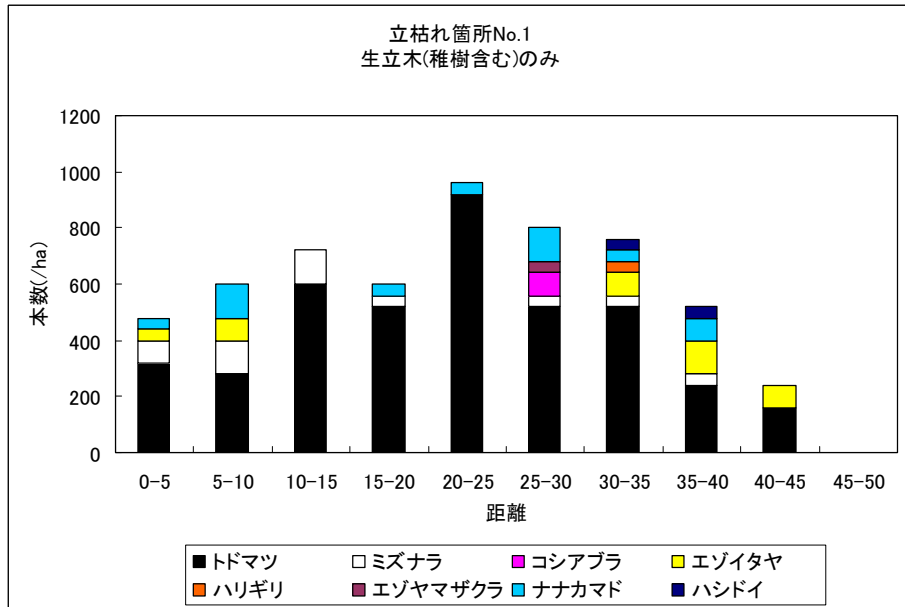
図4.6(1) 樹種別本数

立枯れ箇所No. 1は、トドマツが多い林分であった。稚樹(1.5m未満)もトドマツが多かった(図4.6)。樹高は海側で7m程度、湿原側で10m程度と内陸に向かって大きくなる傾向がみられ、枯死木は砂丘頂部付近(起点から10m付近)から湿原側で多くなっており、枯死木が多いところでは稚樹も増加する傾向がみられた(図4.7)。

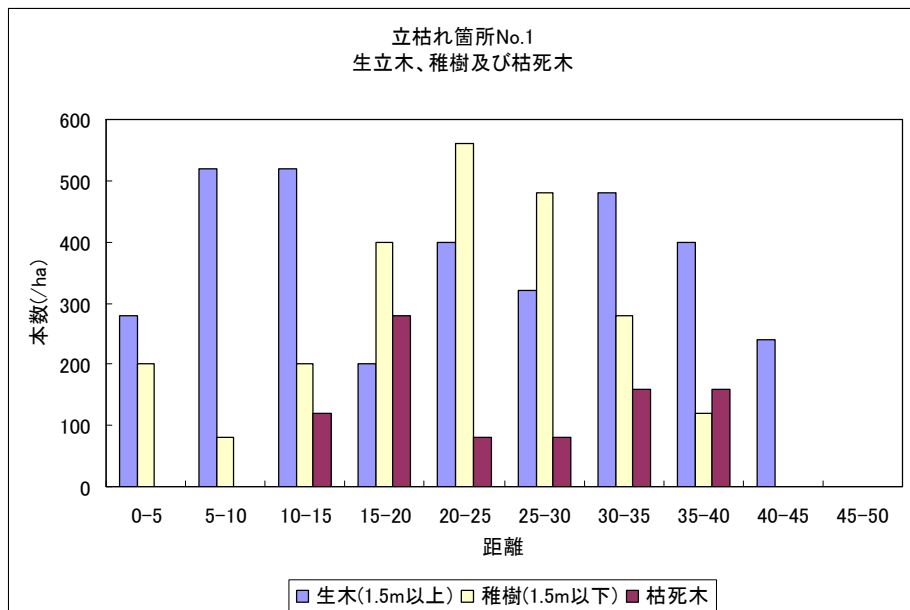
図4.6(2) 生立木、稚樹及び枯死木の分布

以上のことから、本林分は立枯れが集中して発生しているが、次世代の林冠木となりうる樹木(樹高5.0~7.5m)の個体数も多く生育すること、下層ではトドマツ稚樹の更新もみられることから、今後自然に世代交代が進む可能性がある。

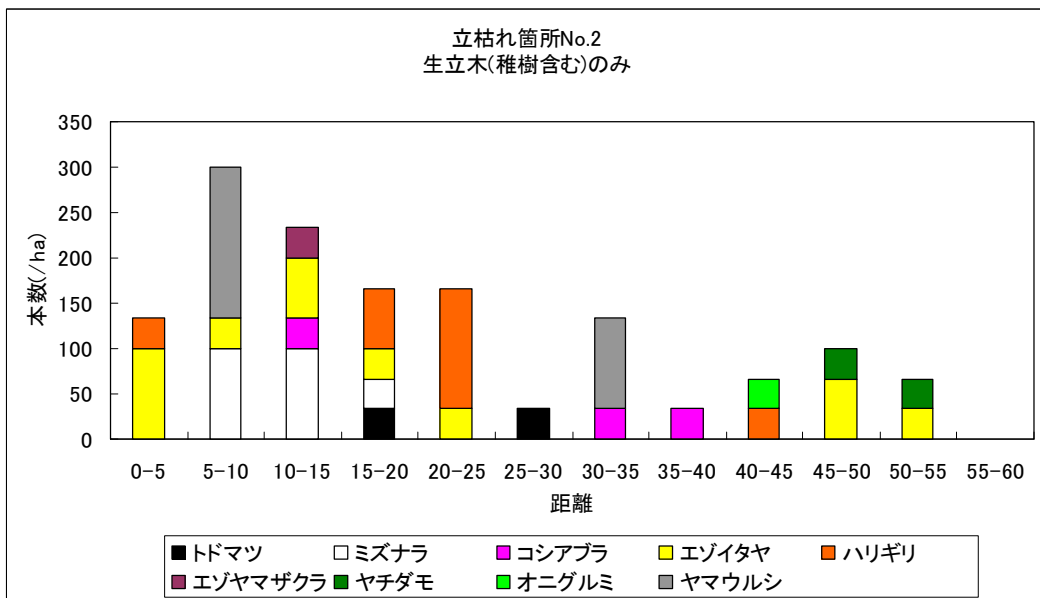
図 4. 8(1) 樹種別本数

立枯れ箇所 No. 2 は、ミズナラ、ハリギリなどの広葉樹が多い林分で、立枯れ箇所 No. 1 に比べて樹木の本数は少なかった(図 4. 8)。

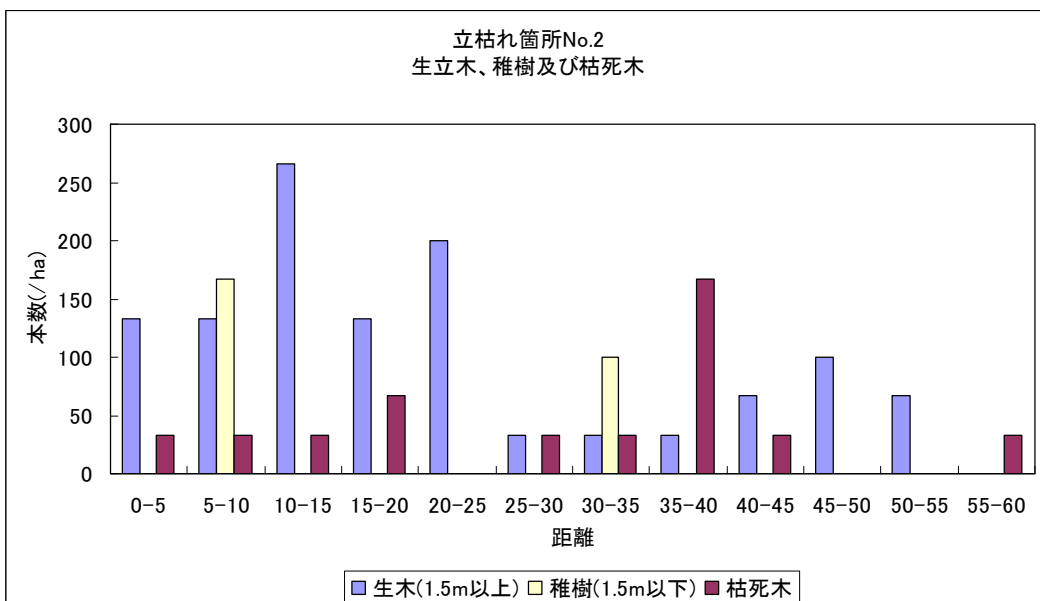
図 4. 8(2) 生立木、稚樹及び枯死木の分布

稚樹は少なく、ヤマウルシのみが 8 本で、高木層にはトドマツ、ハリギリ、コシアブラが多く、その下層に 7m 程度の広葉樹が生育していた。また、枯死木は起点から 15m 付近から湿原側で多くみられ、10m 程度のトドマツも 3 本枯死していた(図 4. 9)。

以上のことから、本林分は 10m 以上の高木が何らかの理由で枯死し始め、現在は枯死木が目立つようになってきているが、下層の広葉樹は生長しており、林分全体としては自然に更新していると思われる。
