上サロベツ自然再生協議会 第23回再生技術部会

～自然再生事業の実施状況と実施計画の改訂について～

平成30年6月16日

環境省北海道地方環境事務所

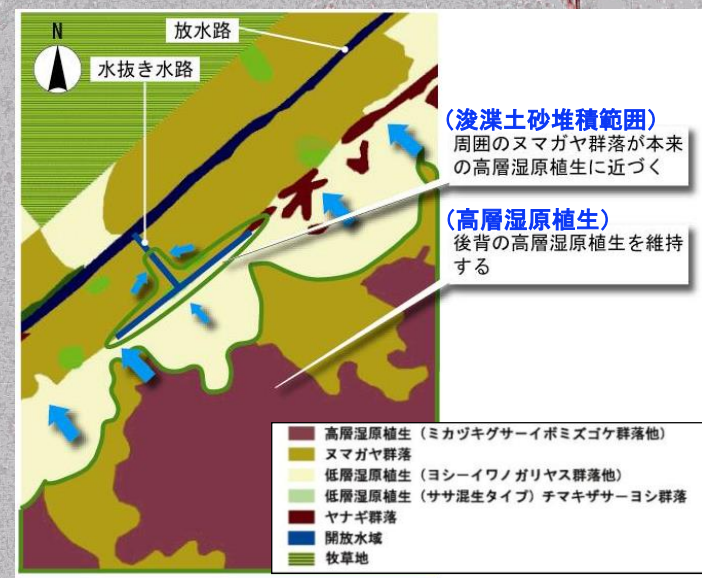
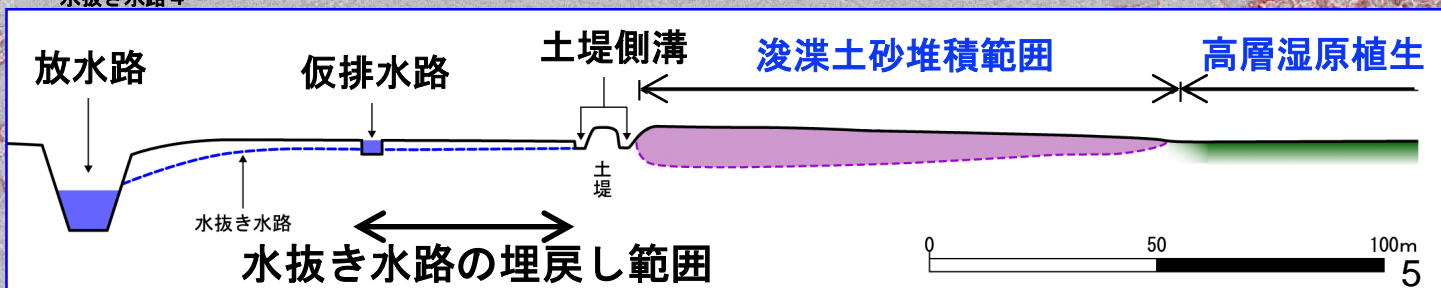
放水路周辺における乾燥化対策の実施状況

水抜き水路2
(2011.3に工事完了)

落合沼及び水抜き水路1
(2010.6に工事完了)

水抜き水路3、旧河川跡
(2016.5に工事完了)

水抜き水路4、5
(2014.2に工事完了)

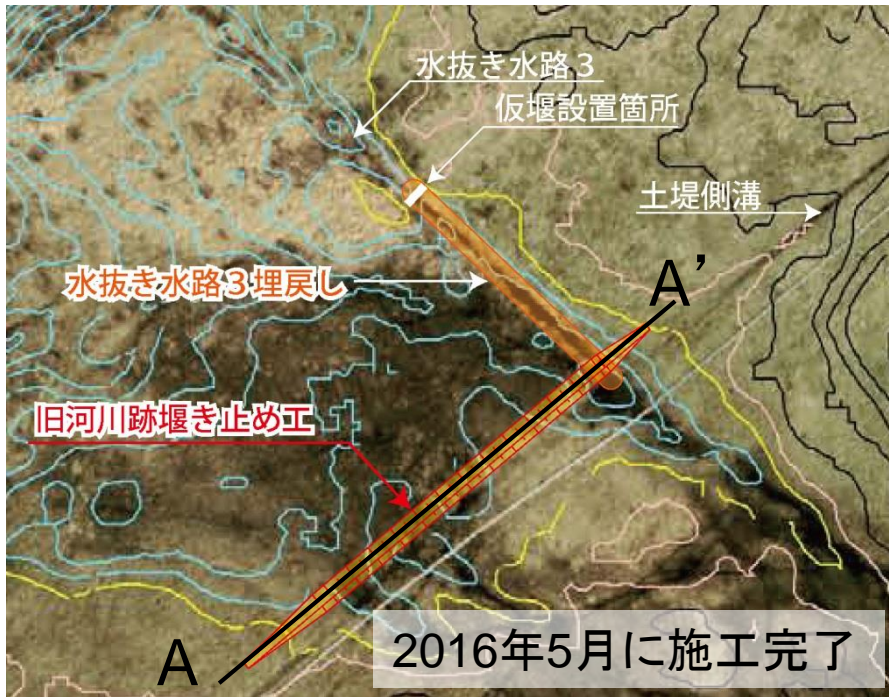
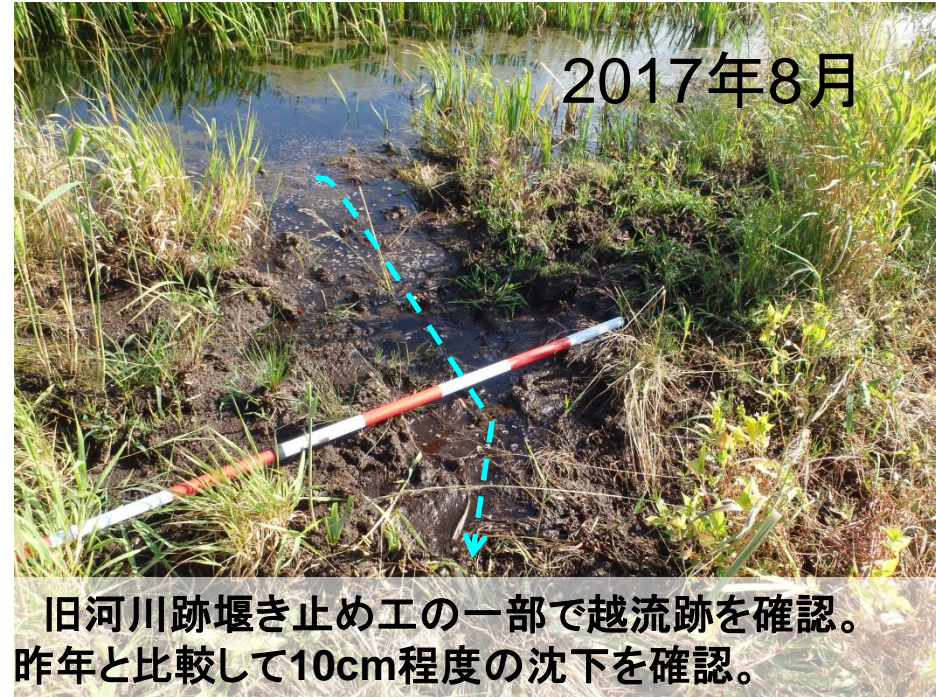
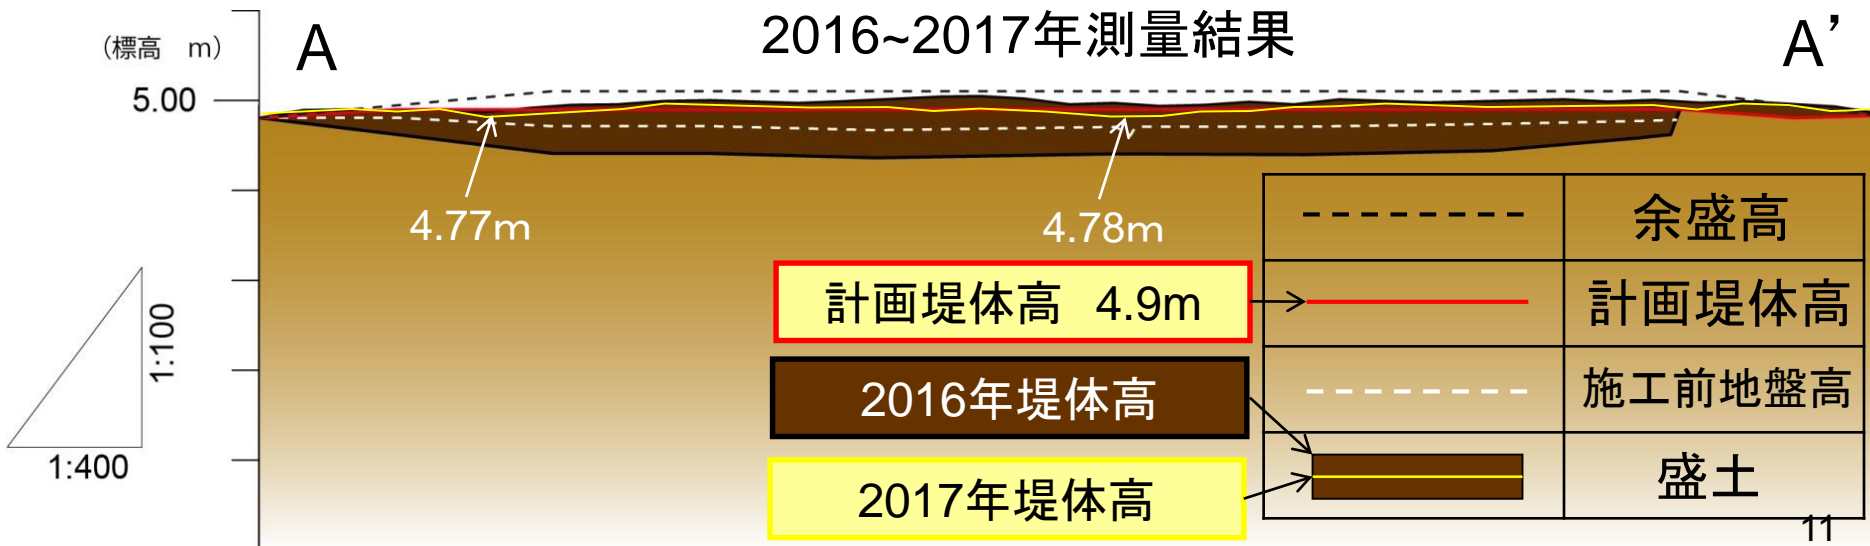
水抜き水路3及び旧河川跡の現状

- ・2016年5月に工事完了。
- ・堤体上および堤体法面における植生の回復が顕著に見られた。
- ・一部で沈下が進行し、堤体からの溢水が認められた。

水抜き水路3及び旧河川跡は施工後2年目のモニタリングである。
今後も引き続きモニタリングを継続する。
