上サロベツ自然再生協議会 第20回再生技術部会

サロベツ原生花園跡地の植生回復試験について

平成27年3月5日

環境省北海道地方環境事務所

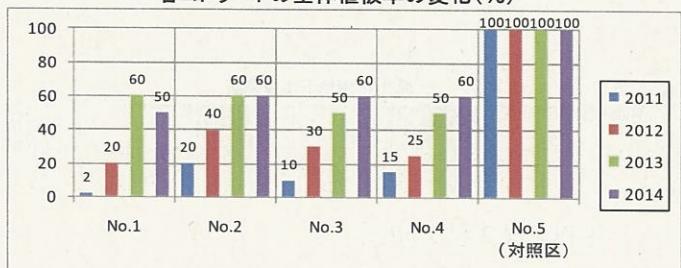
各コドラーの全体植被率の変化(%)

- ・歩道撤去から3年が経過し、植生回復が順調に進んでいる。
外来種の侵入も確認されていない。
- ・侵入種は、イ、ハクサンスゲ、ヌマガヤ、ミカヅキグサの他、ヤチヤナギ、モウセンゴケ、ツルコケモモなどの高層湿原評価指標種も出現している。
- ・平成26年度は対照区を除く全ての地点でミズゴケ類を確認。

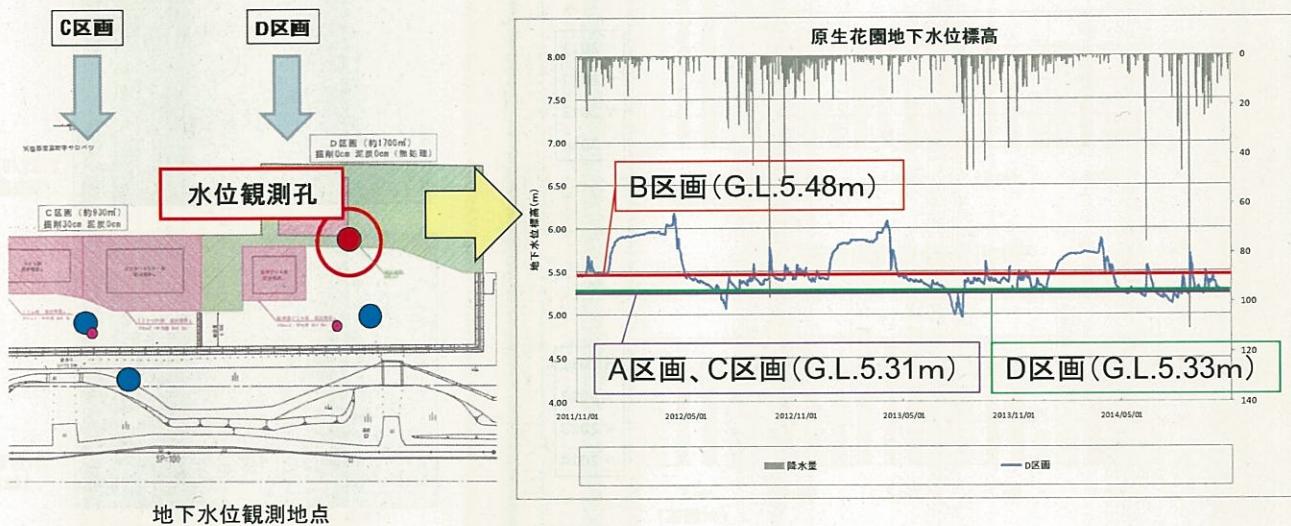
サロベツ原生花園地における地下水位の変化

- ・B区画のGL(標高)は、他の区画より約20cm高く、夏期の冠水頻度が低い。
- ・A地区、C地区、D地区のGL(標高)は、渴水時に露出することもあるが、冠水期間が長い。

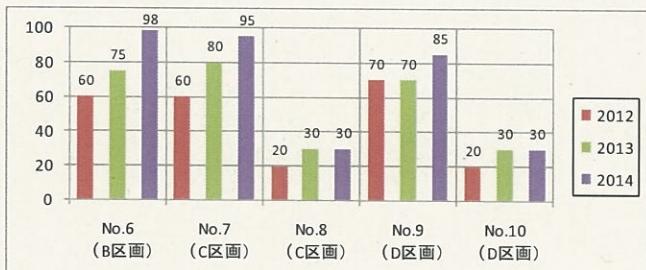
各コドラーの全体植被率の変化(%)

- 調査結果：昨年度までの傾向に変化はない。
- ・B区画は泥炭を撒き出し、地表面が高くて冠水がみられない。植生回復が顕著であった。
 - ・A、C、D区画は掘削面が冠水しており、植生回復は限定的。
 - ・C、D区画の泥炭を撒き出した範囲(建物跡)では植生回復がみられる。
