稚咲内砂丘林自然再生事業 平成29年度の実施状況〔概要〕

平成30年6月16日

林野庁 北海道森林管理局

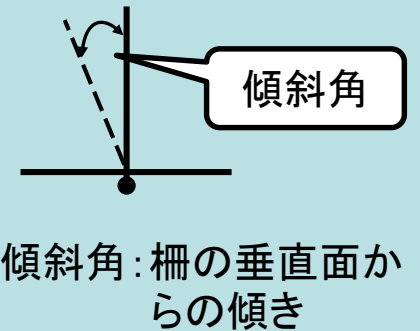
- 湖沼#112の堆雪柵(H20年設置)は、支柱の腐れなどがみられたが、傾斜はなく、堆雪機能に支障はない。
- 湖沼#112の堆雪柵(H25年設置)は、腐れは確認されず、堆雪機能に支障はない。
- 湖沼#119の堆雪柵(H20年設置)は、沼への沈み込みや湿原側への傾きが確認されたが、昨年度からの大きな変化はなかった。今後、傾斜状態のモニタリングが必要と考えられた。現段階においては、十分に雪溜め効果は発揮されている。

湿原側へ18°の傾斜

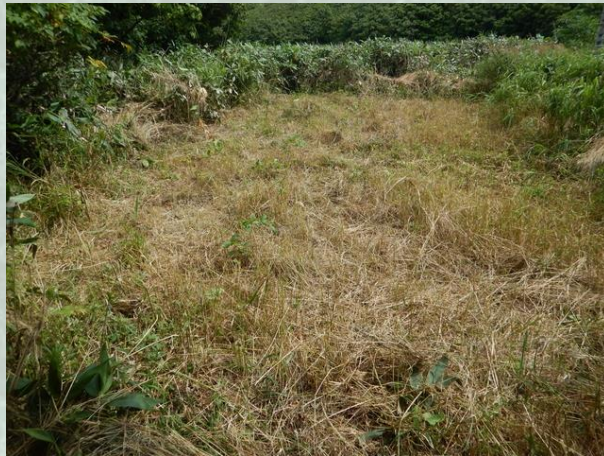
植栽箇所No.1全景

- No.1は、平成28年度までは雑草抑制マットの有無にかかわらず、生存率は50%程度と同等であったが、平成29年度はマット有の方が10%程度高くなっていた。
- No.2の生存率は平成28年度から17.5%と変わらないが、平均樹高は38.7cmとやや成長していた。
- 低生存率、低成長量は地下水位が高いことによるものと考えられる。
- 今後、樹林地(砂丘林)を形成するためには、既存の砂丘林を利用するなど、地下水位の低い箇所を選定する必要がある。

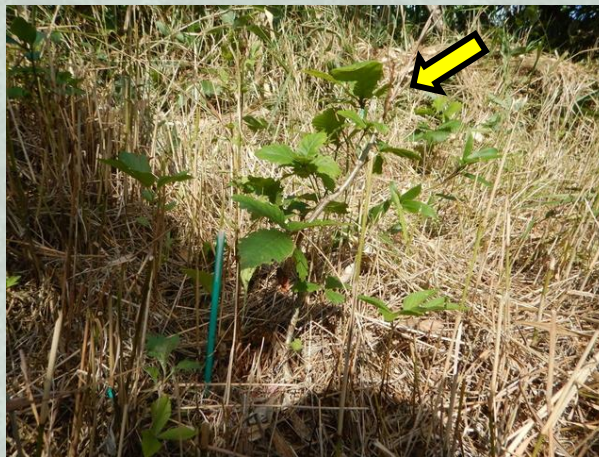
ミズナラ植栽個体
