# 再生技術部会

上サロベツ自然再生事業実施計画書  
に関する報告について

令和 2 年 8 月 2 6 日

北海道地方環境事務所

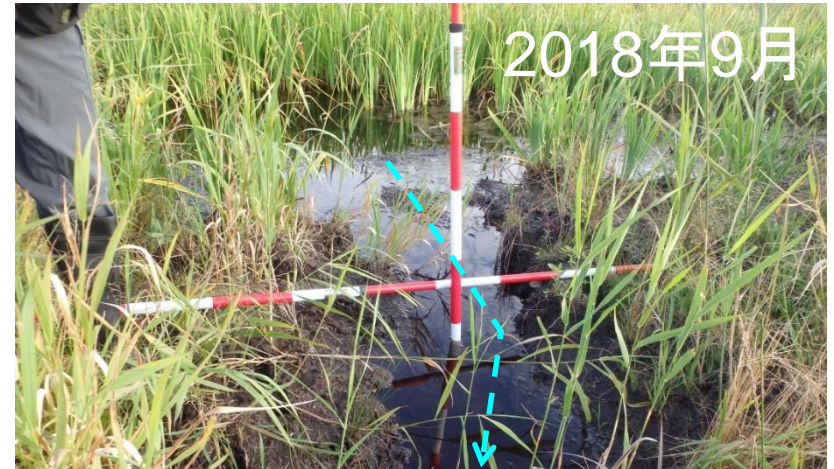
堰き止め工の一部で越流を確認  
深さ30cm以上侵食されて流下

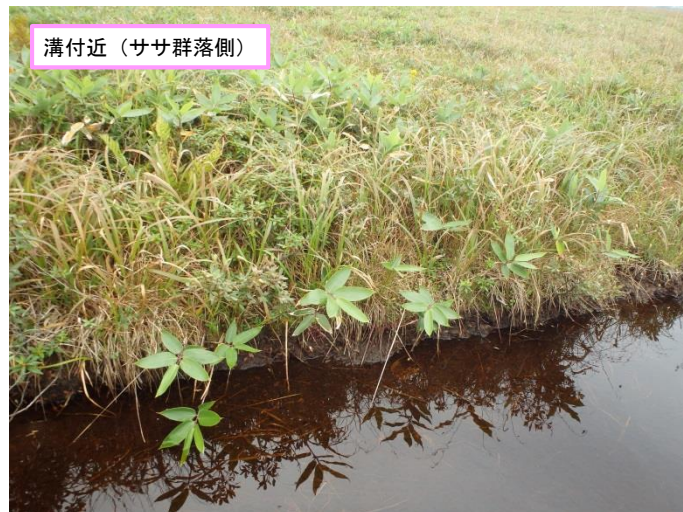
溝付近へのササの侵入③(湿原側より撮影)  
(2018年9月4日撮影)
