サロベツ自然再生事業

1. サロベツ川放水路南側湿原周辺の乾燥化対策について
2. サロベツ原生花園跡地の植生回復試験について
3. 泥炭採掘跡地の植生回復試験について
4. 円山周辺のササ侵入抑制対策について
5. その他

環境省北海道地方環境事務所

1. サロベツ川放水路南側湿原周辺の 乾燥化対策について

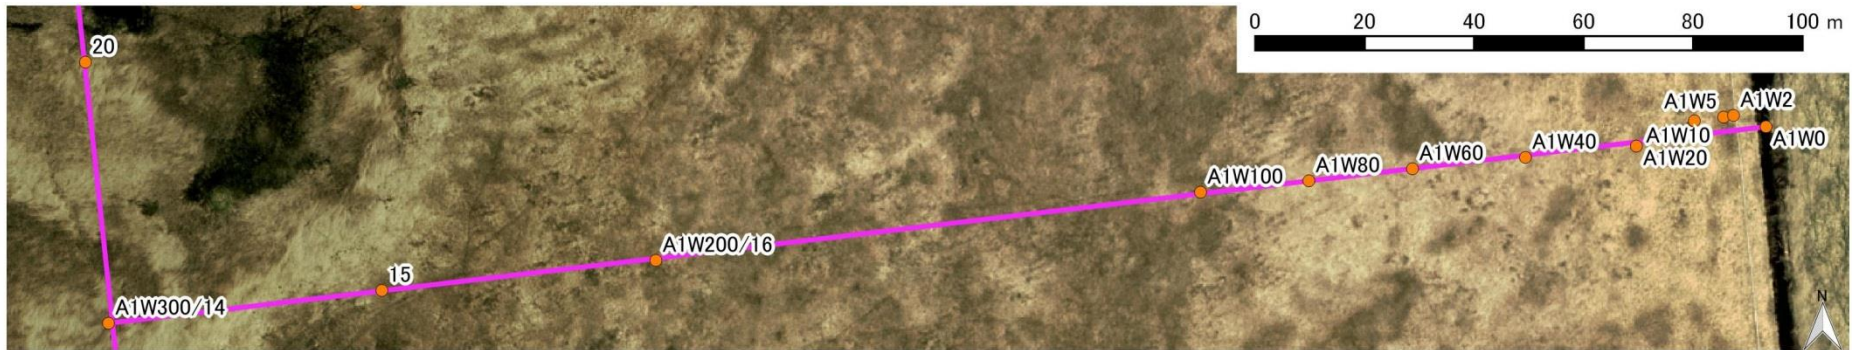
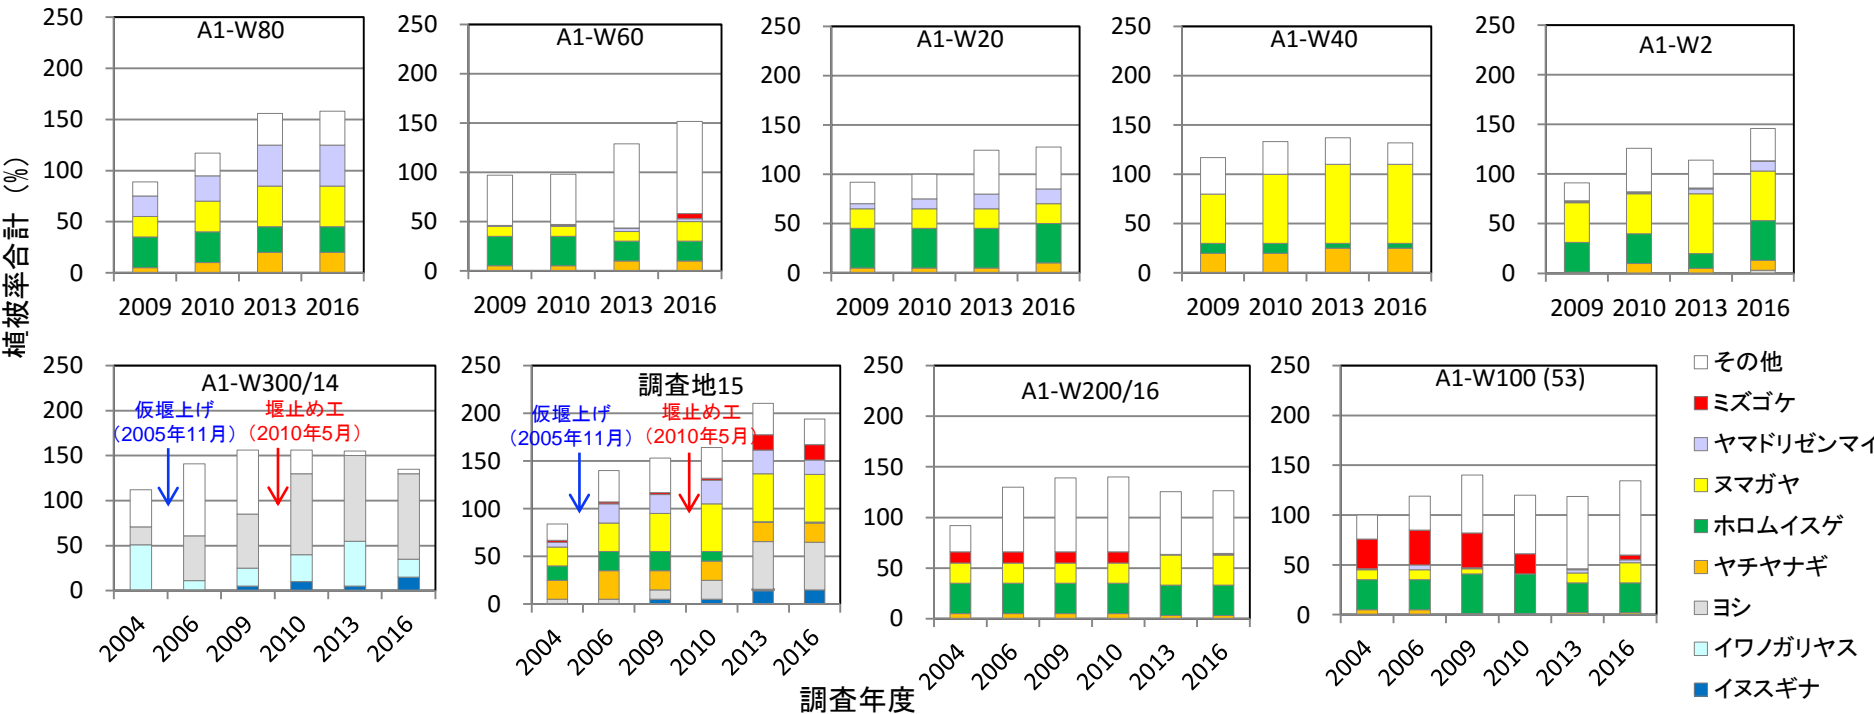
A測線における植生モニタリング結果

- ・A測線上では、2010年頃から、一部の調査地ではヌマガヤ、ヤチヤナギがやや増加。
- ・A1-W300、15地点では落合沼堰き止め後にヨシが増加。15地点ではミズゴケが出現。
- ・A1-W100、200では、ミズゴケの生育が減少。

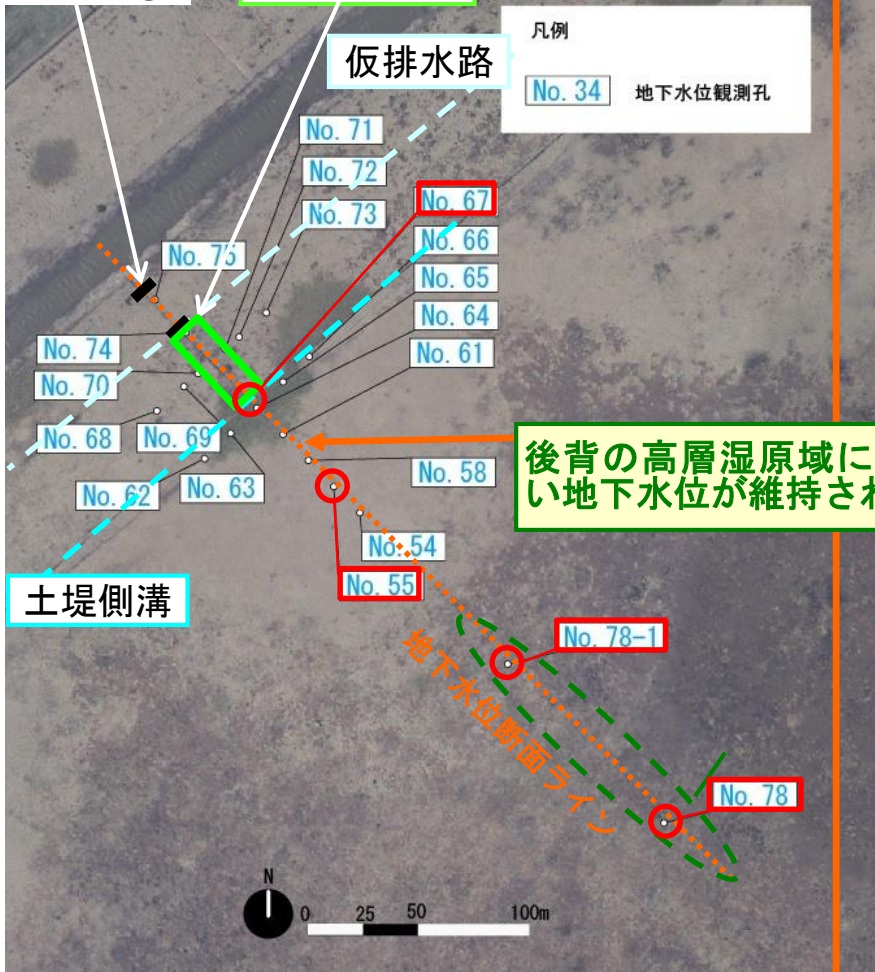
水抜き水路2

地下水水位の変化

仮堰上げ①

埋め戻し範囲

仮排水路

後背の高層湿原域において高い地下水水位が維持されている

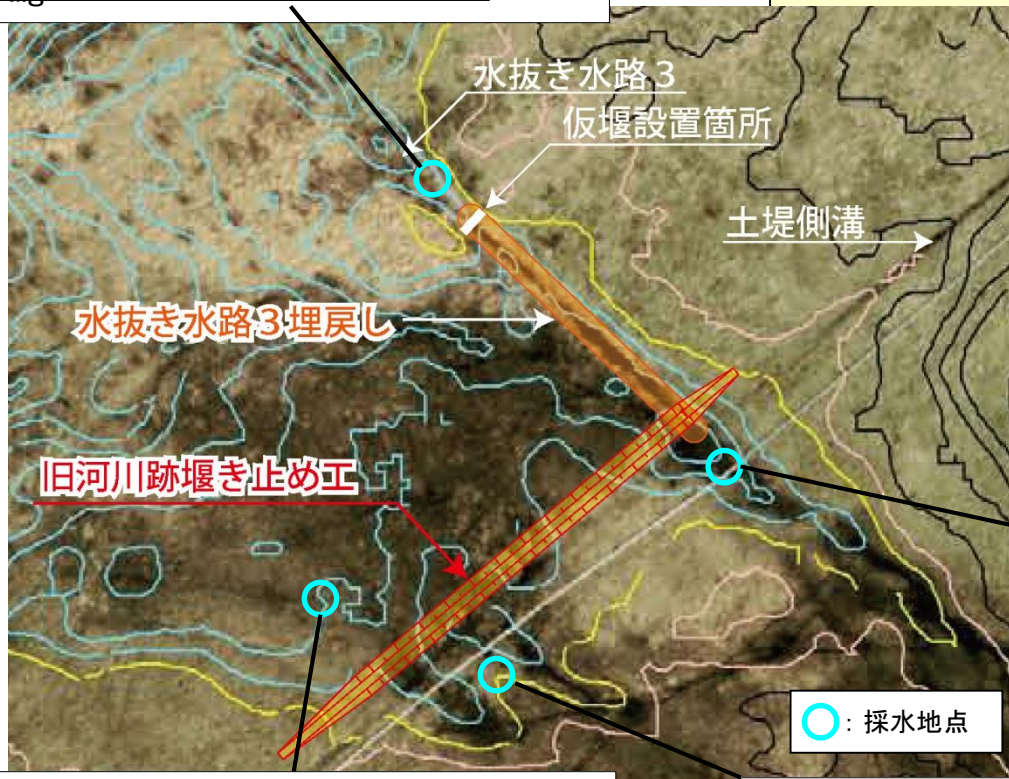
既存文献(サロベツ湿原内の高層湿原)の水質

○: 採水地点

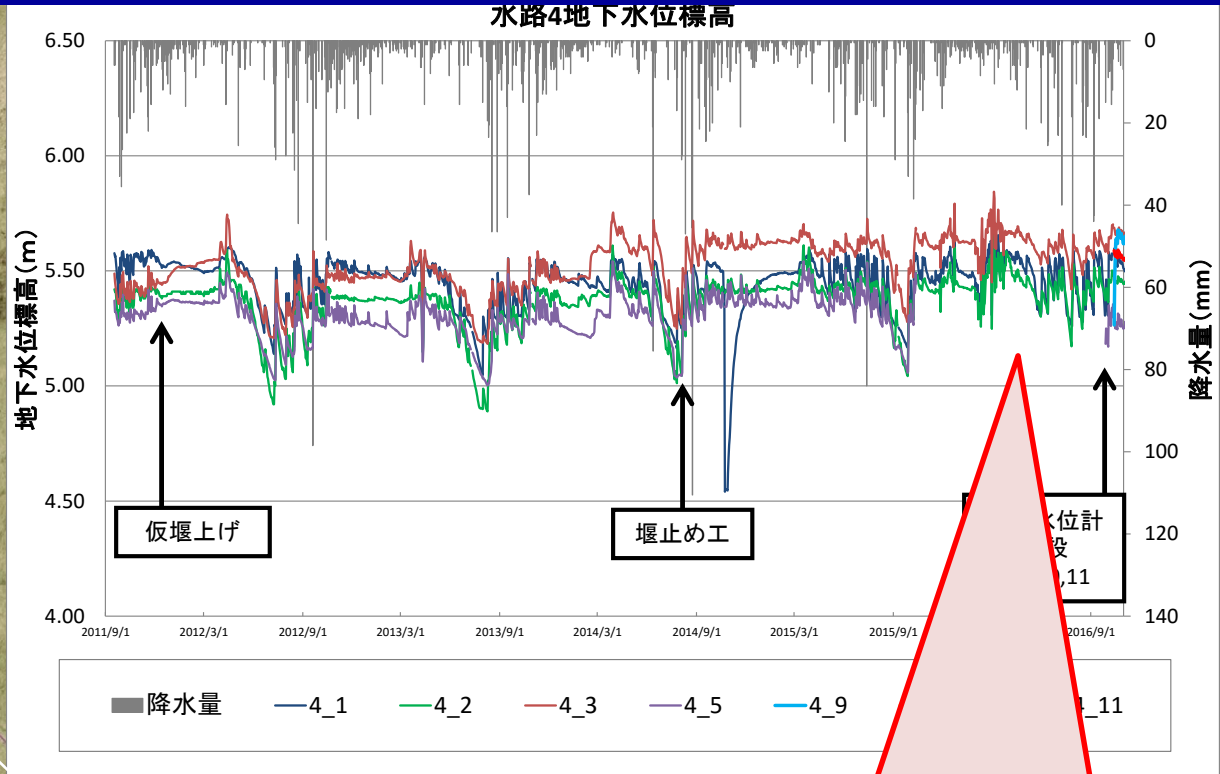
水抜き水路4 地下水位の変化

埋め戻し後、夏季の水位低下が抑制されている

水抜き水路埋め立てによる後背部への堰止め工の効果を評価するため、湿原奥部)において地下水位計を3地新設。

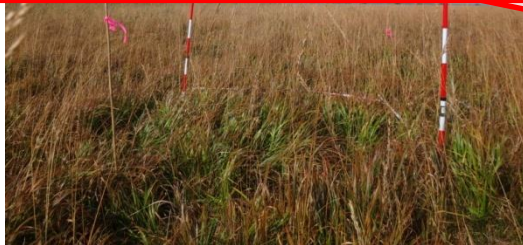
調査地4-10の状況 (2016年9月)

ヨシが増加傾向。ハンゴンソウにかわりオオヨモギの植生率が増加。

- その他
- ヤマドリゼンマイ
- ヤチヤナギ
- ヌマガヤ
- ホロムイソゲ
- イワノガリヤス
- ヨシ
- イヌスギナ
- オオヨモギ
- ハンゴンソウ
- ヒメシダ
- ムジナスゲ

- ・調査地4-3では、水抜き水路埋戻し後、ムジナスゲとヨシの植生率が増加。
- ・調査地4-1では、水抜き水路埋戻し後、ヨシが増加傾向。ハンゴンソウにかわりオオヨモギの植生率が増加。

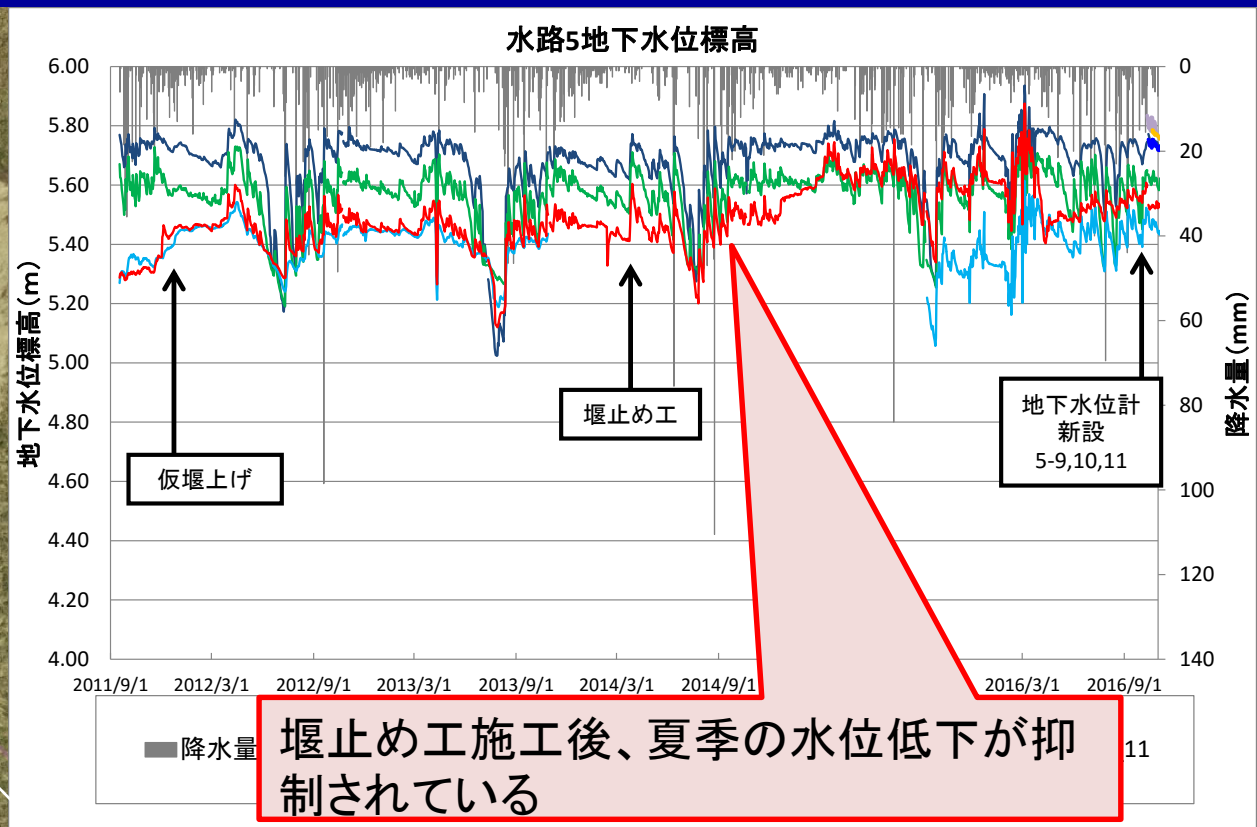
水抜き水路5における地下水位の変化

後背部への堰止め工の効果を評価するため、湿原奥部)において地下水水位計を3地点新設。

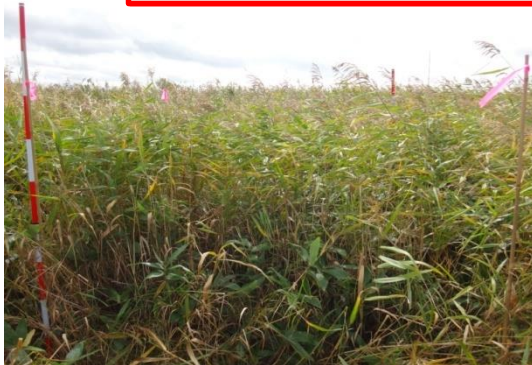
植生モニタリング結果

チシマザサが減少し、ヨシ原へ

調査地5-9の状況 (2016年9月)

- ・堰止め工のすぐ上流側に位置する5-2、5-3ではヨシが増加傾向。5-3ではチマキザサが減少。
- ・新設調査地の5-9ではヨシが優占し、5-11ではチマキザサが優占する群落が分布していた。5-10はそれらの中間的な種組成をもつ場所であった。
