2. サロベツ原生花園跡地の 植生回復試験について

サロベツ原生花園跡地

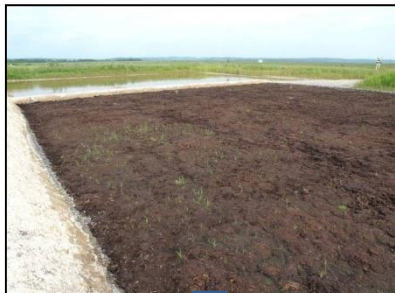
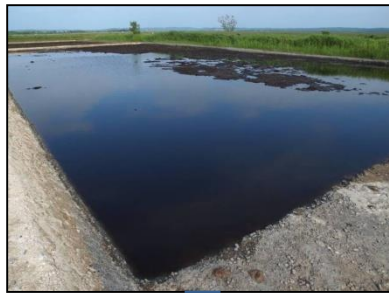
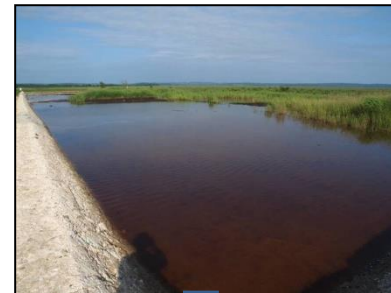
植生の変遷

調査結果:昨年度までの傾向から大きな変化はない。

- ・B区画は泥炭を撒き出して地表面が高くなったため、冠水はみられない。植生回復が顕著であった。
- ・A、C、D区画の掘削面は冠水しており、植生回復は限定的。
- ・C、D区画の泥炭を撒き出した範囲(建物跡)では植生回復がみられる。

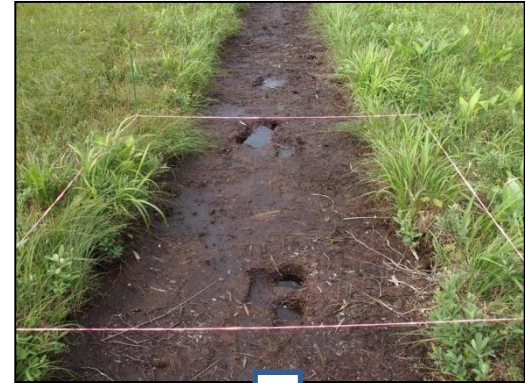
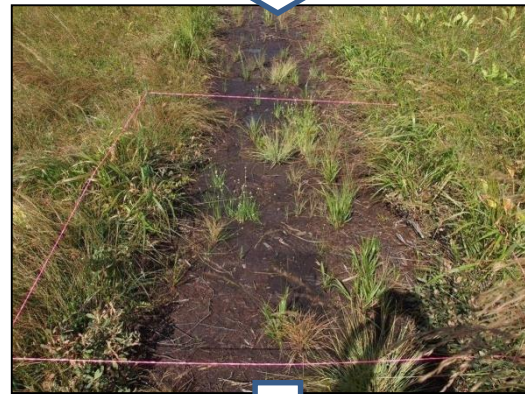
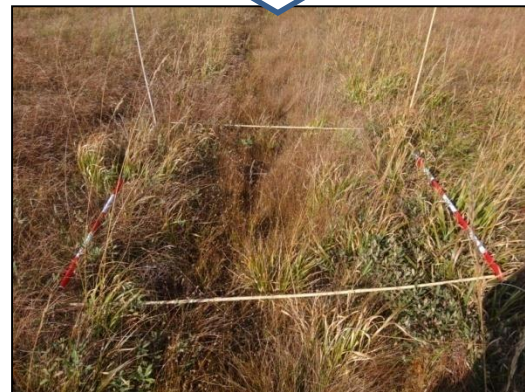
歩道設置跡地

2011/07/27
撤去直後

2012/09/04
1年後

2016/09/30
5年後

- ・歩道撤去から5年が経過し、植生回復が順調に進んでいる。外来種の侵入も確認されていない。
- ・ハクサンスゲ、ヌマガヤ、ミカツキグサの他、ヤチヤナギ、モウセンゴケ、ツルコケモモなどの高層湿原評価指標種も出現している。
- ・各コドラートで、全体植被率が順調に回復している。やや増減はあるが、種数も15種前後で推移している。
- ・各調査地点で、ミズゴケ類の植被率も増加傾向にある。

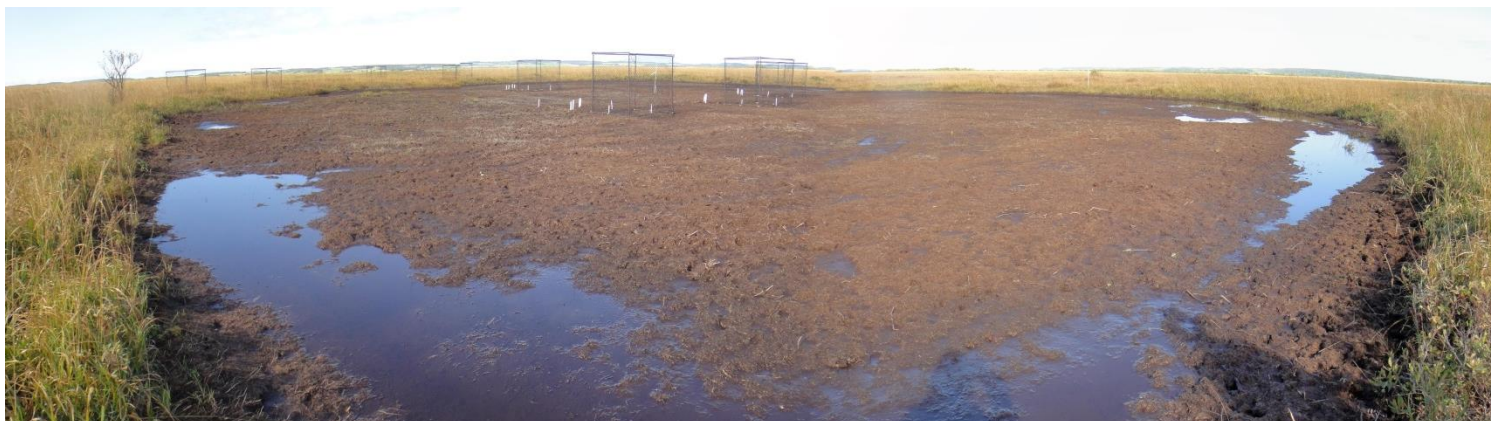
ササ剥ぎ取り範囲とモニタリング位置

- ・南北方向(短辺)で13地点、
東西方向(長辺)で17地点
において植生調査を実施。

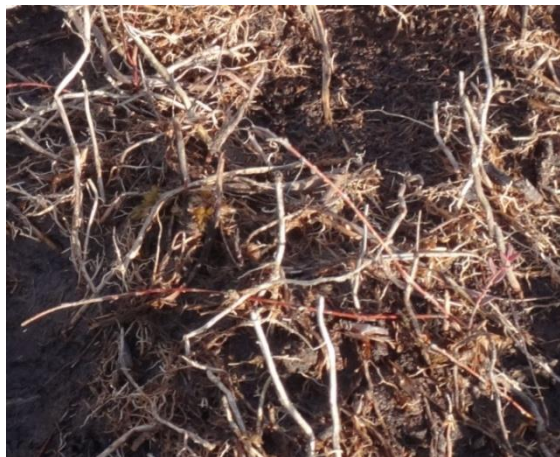
ツルコケモモ
(L-10; 2016年9月30日撮影)

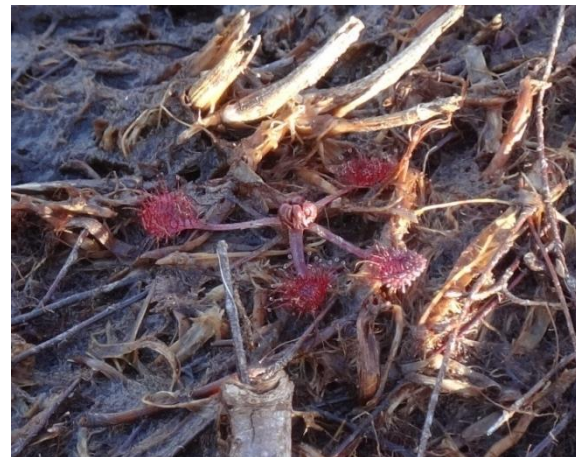
モウセンゴケ
(S-4; 2016年9月30日撮影)

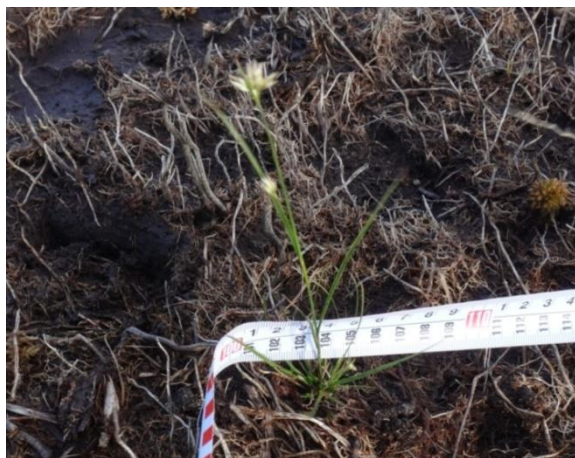
ミカツキグサ
(L-10; 2016年9月30日撮影)

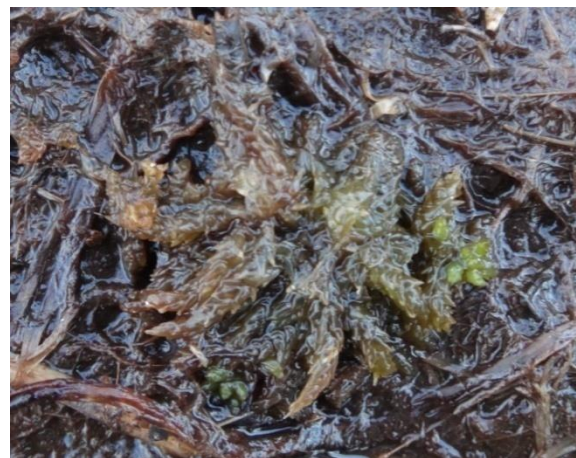
ミズゴケの一種
(L-10; 2016年9月30日撮影)

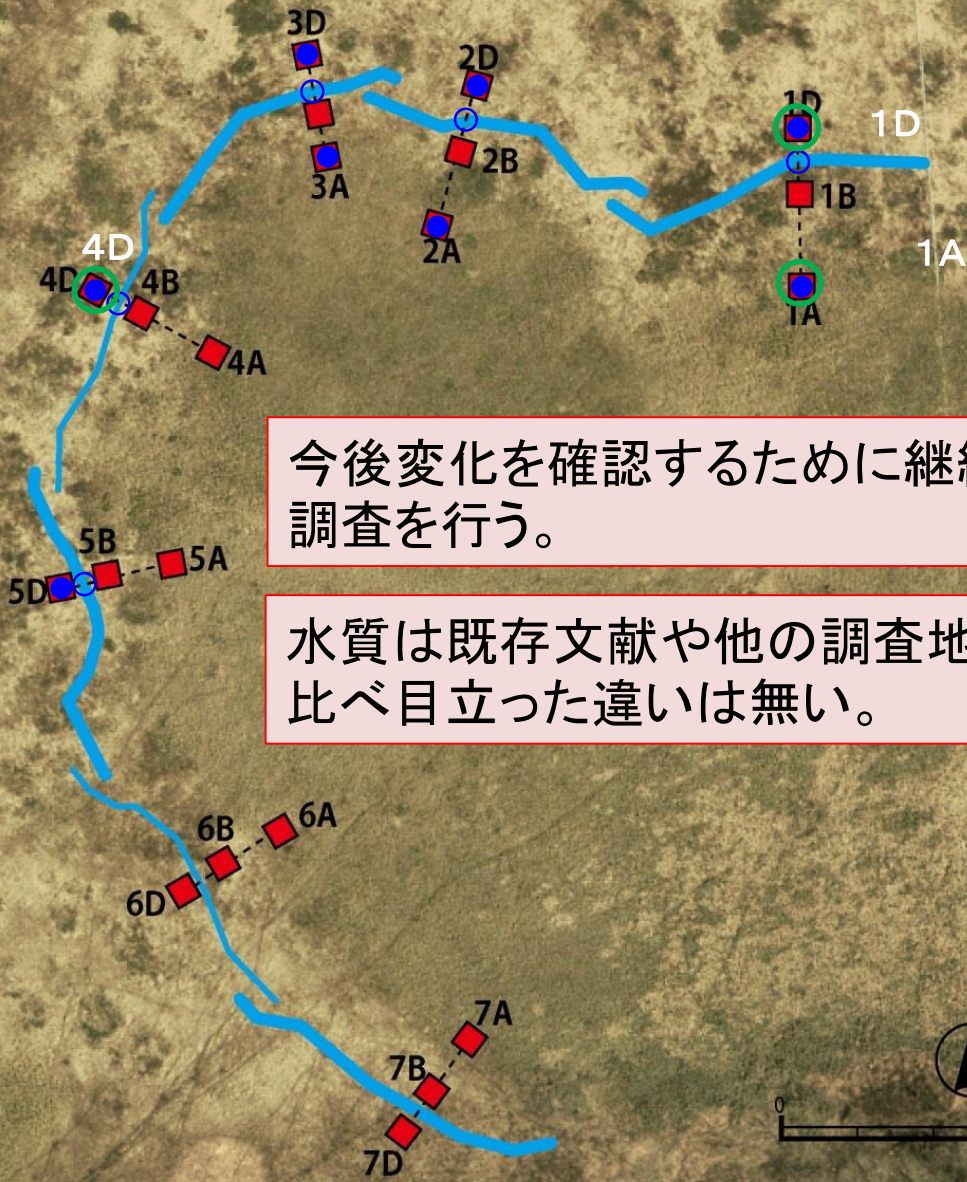
溝の造成とモニタリング位置

- : 地下水位調査
- : 開水面水位調査
- : 植生調査地点
- : 水質調査地点

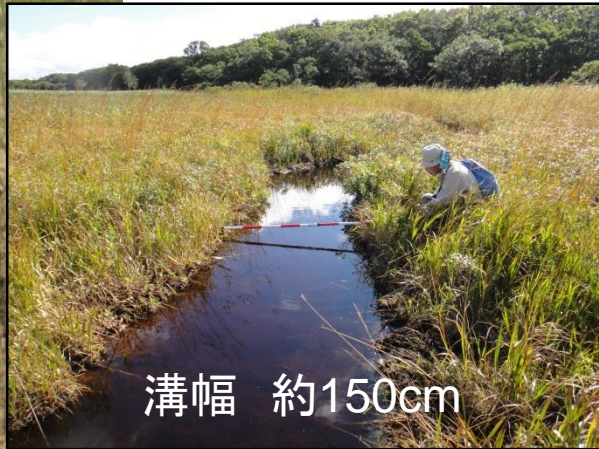
溝幅 約150cm

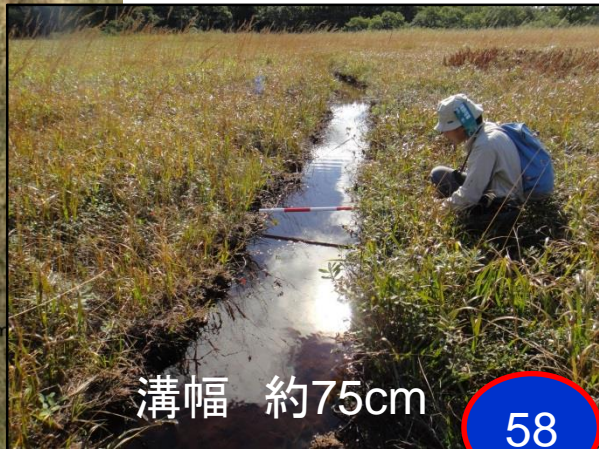
溝幅 約75cm

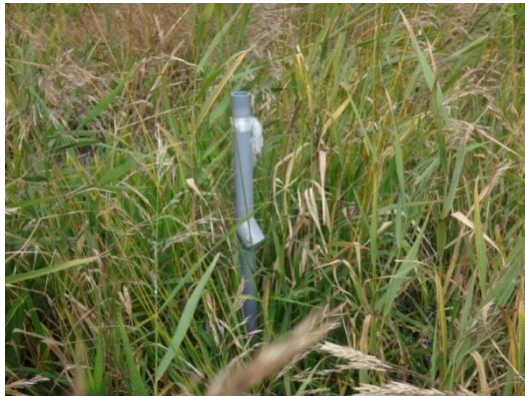
何者か(シカなど?)によって引き上げられたキャップと水位計設置ワイヤー

- 平成28年度：基準点および地下水位観測孔における水準測量を実施した。
- サロベツ湿原のような軟弱な地盤における地下水位モニタリングでは、様々な要因による誤差や欠測が発生する。
 - <例えば、、、>
 - 軟弱層に設置された観測孔管の沈下
 - 動物(または人為的な)水位計の引き上げ、観測孔の破損
 - 水位計の異常によるデータ欠測、値のドリフト
 - 地下水位の回復による地盤標高の上昇
 - 地下水位の低下や泥炭の分解による地盤標高の低下
 - 観測孔の水没による喪失(淡水域の観測孔など)
- 平成28年度の測量結果と実測地下水位を基に、直近の地下水位データの再検討。
- 遡って地下水位の連続性を検討し、過去の測量結果との比較や誤差の原因を推定し、採用する基準値や誤差の修正を行った。

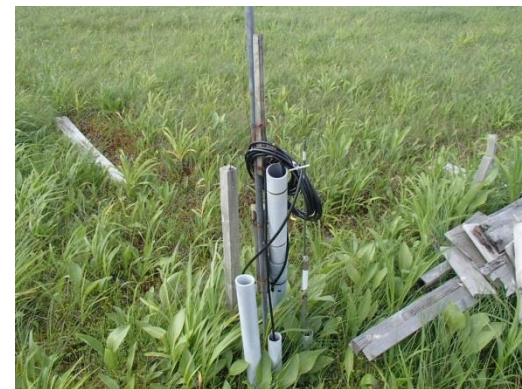
破損した地下水位計(Sutefan15地点:H25年

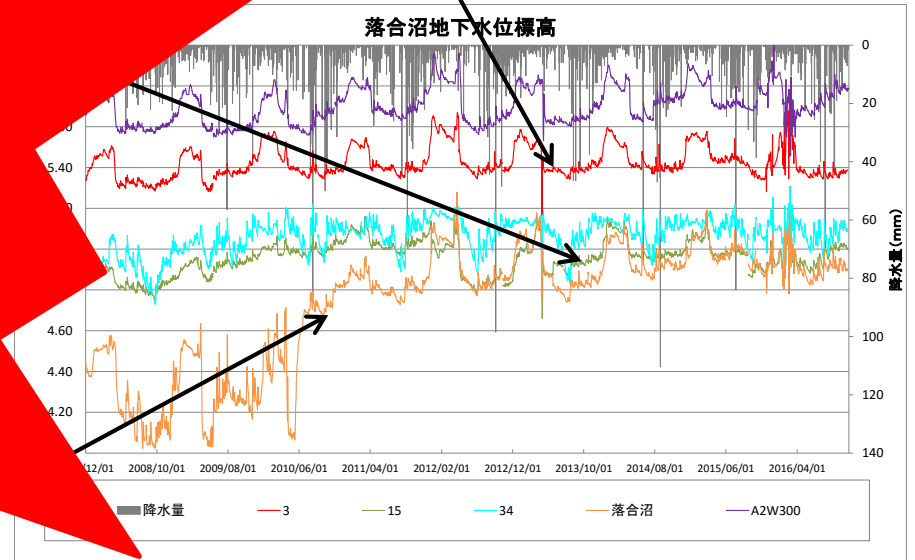
再検討後の地下水位連続グラフ

No3: 観測孔の沈下と推定し誤差の修正を行った

昨年まで地下水位は年々上昇する傾向にあると考え方は間違えていた。

- ・ 施工後2～3年程度で地下水位は平衡状態になる。
- ・ 効果が現れる範囲はこれまで考えてきたより狭い。

再検討 (報より)

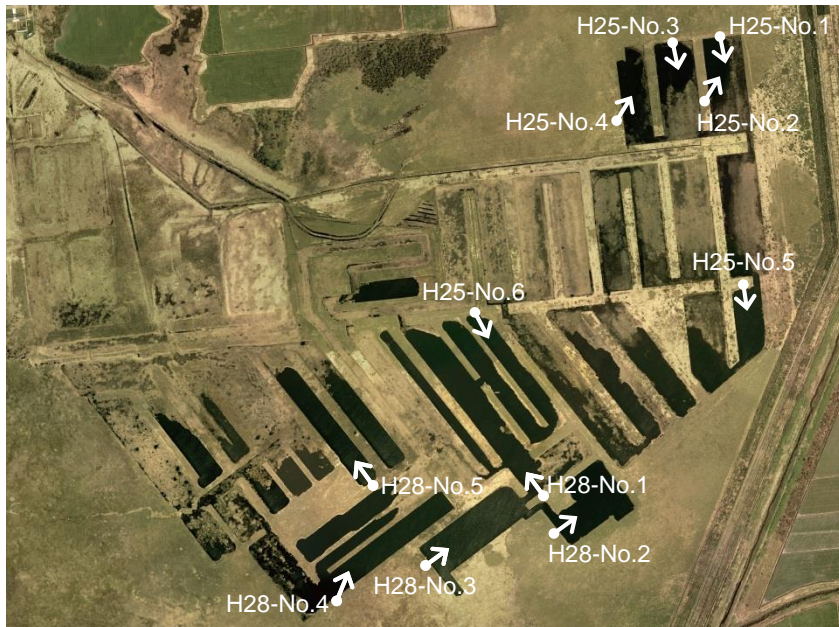
表 H25、H28オオヒシクイ確認個体数

泥炭採掘跡地開水面 オオヒシクイ利用状況調査

- ・H25、H28で個体数に差はあるが、全ての撮影地点においてオオヒシクイの利用を確認。
- ・オオヒシクイは特定の開水面を利用しているわけではなく、開水面を広く利用していると推察される。
