# 上サロベツ自然再生協議会 第24回再生技術部会

## ＜上サロベツ実施計画書に関する報告＞

令和元年6月20日  
環境省北海道地方環境事務所

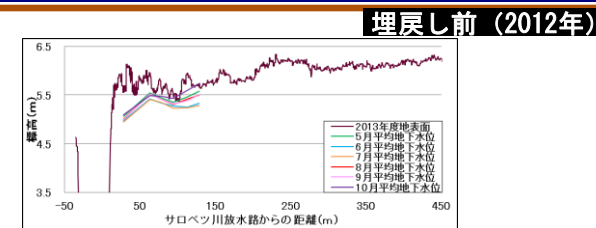
・No.5 - 10~11は夏季に水位低下がみられるものの、比較的高い水位標高を示している。

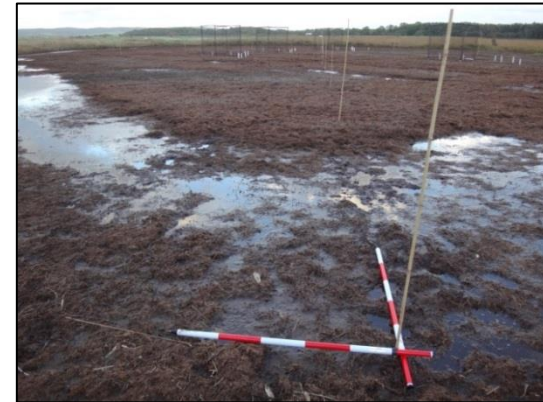
ササ剥ぎ取り後の状況  
(L-15付近;平成28年10月1日撮影)

- ・S測線、L測線のどちらも、調査地点ではササは確認されなかった。
- ・平成29年から平成30年にかけて、植被率はほとんど変化しなかったが、種数が1~4種増加した。確認された種は、ミカヅキグサ、モウセンゴケ、ヌマガヤ、ミズゴケ類、ホロムイシゲ、ツルコケモモ等であった。
- ・剥ぎ取り範囲のほぼ全域で、エゾシカの踏み跡が見られ、植物への影響が懸念された。

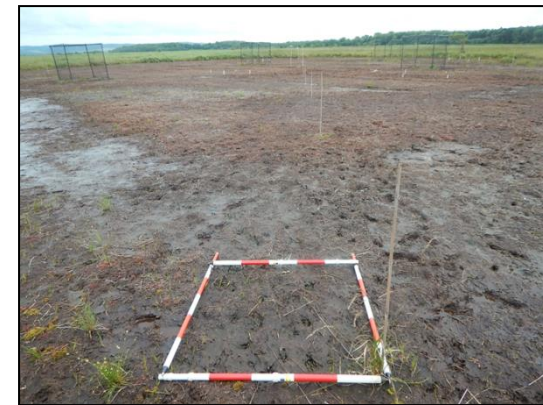
(L-15付近;平成30年8月29日撮影)

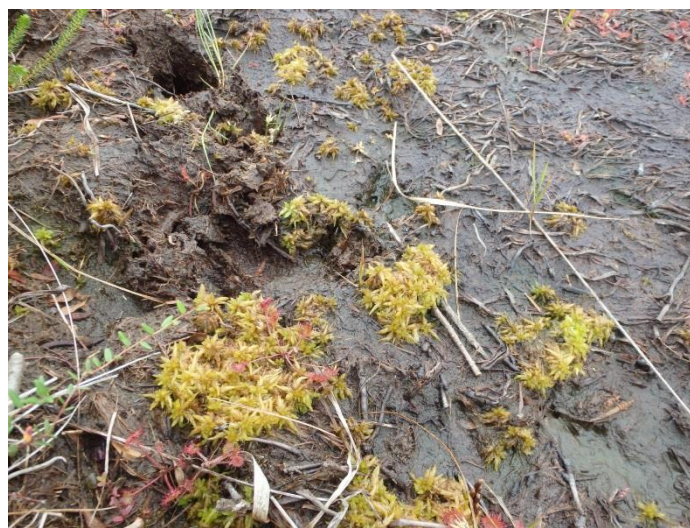
ミズゴケの一種。増加傾向が見られる  
(平成30年8月29日撮影)

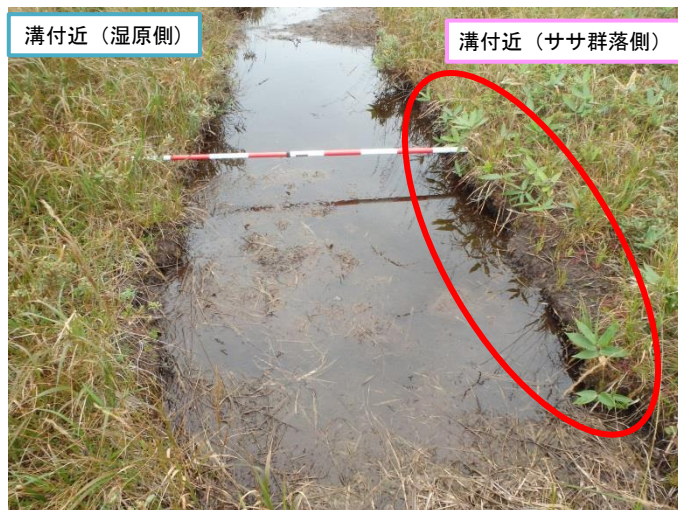
- ・溝付近(ササ群落側)では、昨年度に侵入が確認されたササの植被率が増加し、水際まで分布を広げていた。特に4-Bでは、ササの植被率が、30%に達していた。
- ・溝の外側(湿原側)にはササの侵入は認められなかった。

溝付近へのササの侵入①  
(平成30年9月4日撮影)

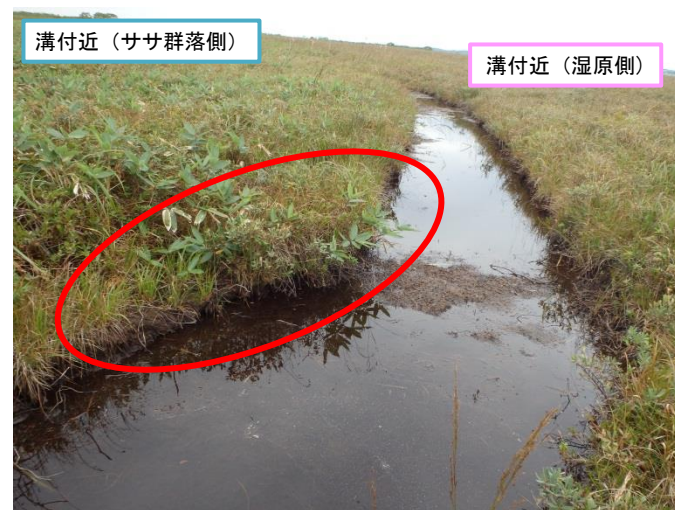
溝付近へのササの侵入②  
(平成30年9月4日撮影)

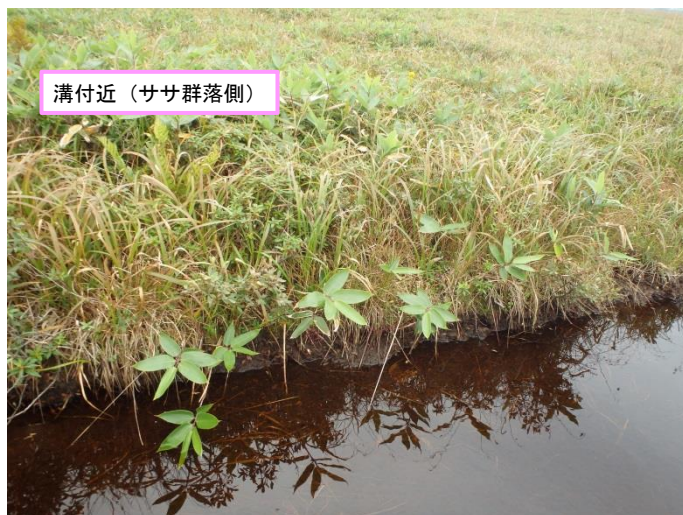
溝付近へのササの侵入③(湿原側より撮影)  
(平成30年9月4日撮影)

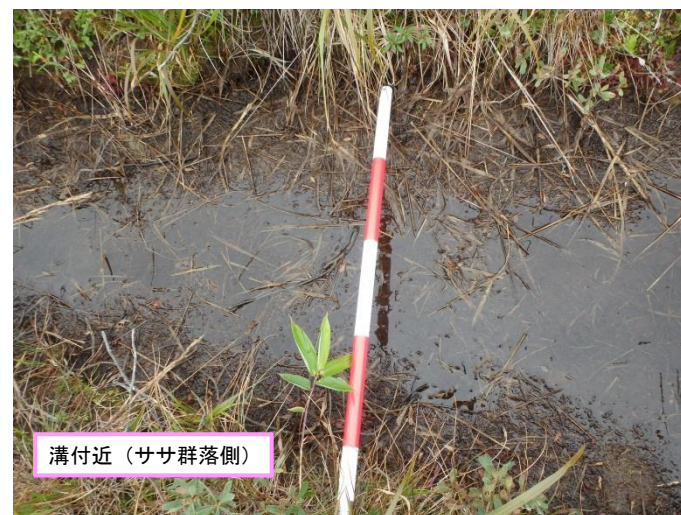
溝付近へのササの侵入④(ササ群落側より撮影)  
(平成30年9月4日撮影)
