サロベツ川放水路 南側湿原周辺の 乾燥化対策について

上サロベツ自然再生協議会 第16回再生技術部会

2013年3月6日

環境省北海道地方環境事務所

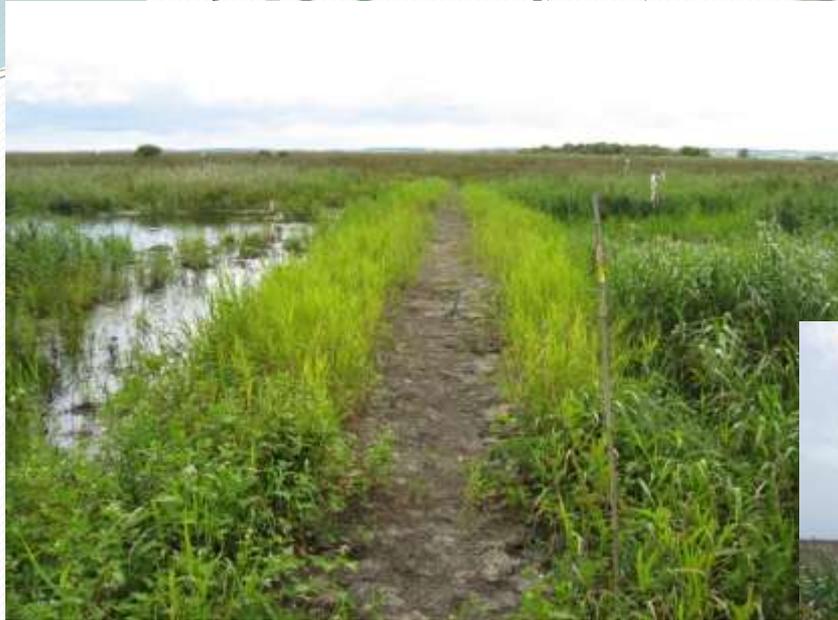
2010年8月
(工事3ヶ月後)

堰き止め工
堰堤

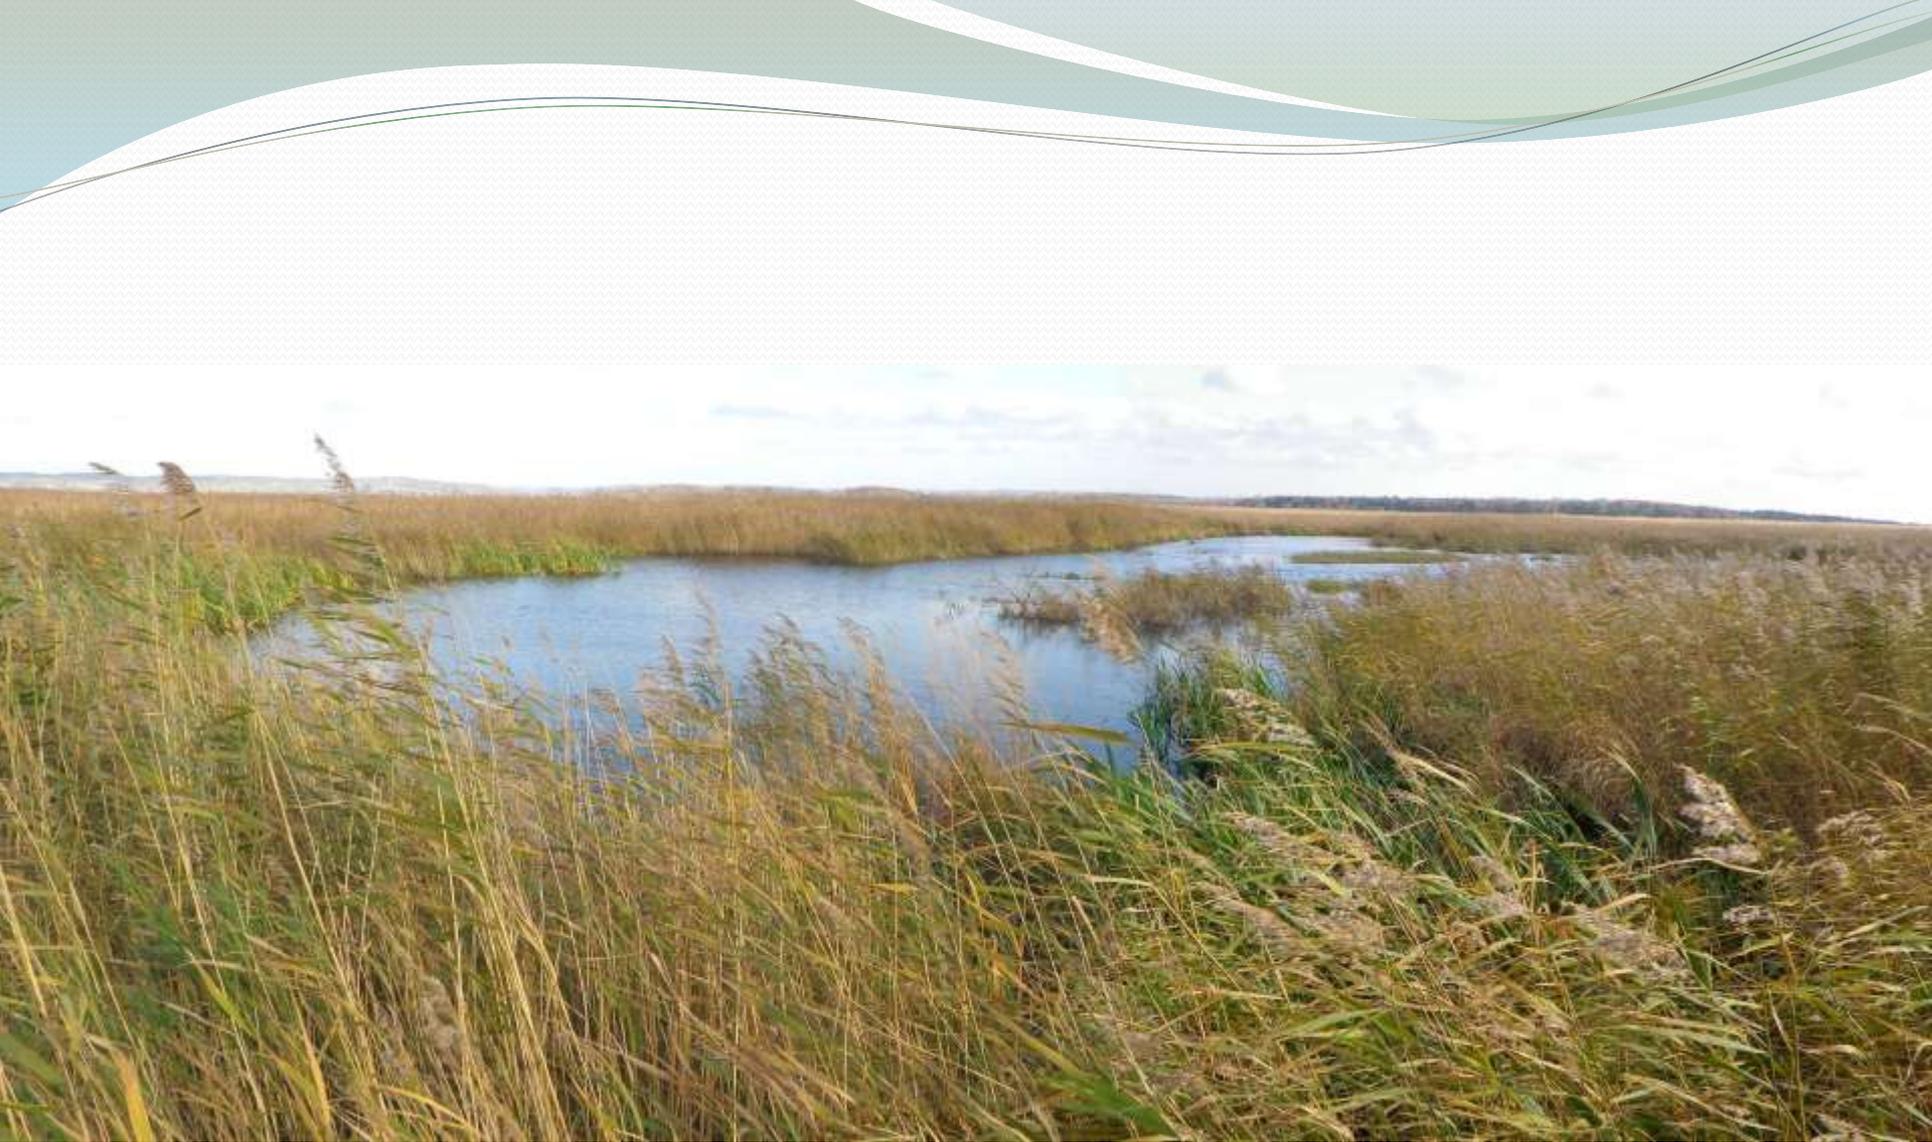
2011年10月20日
(一昨年)

落合沼

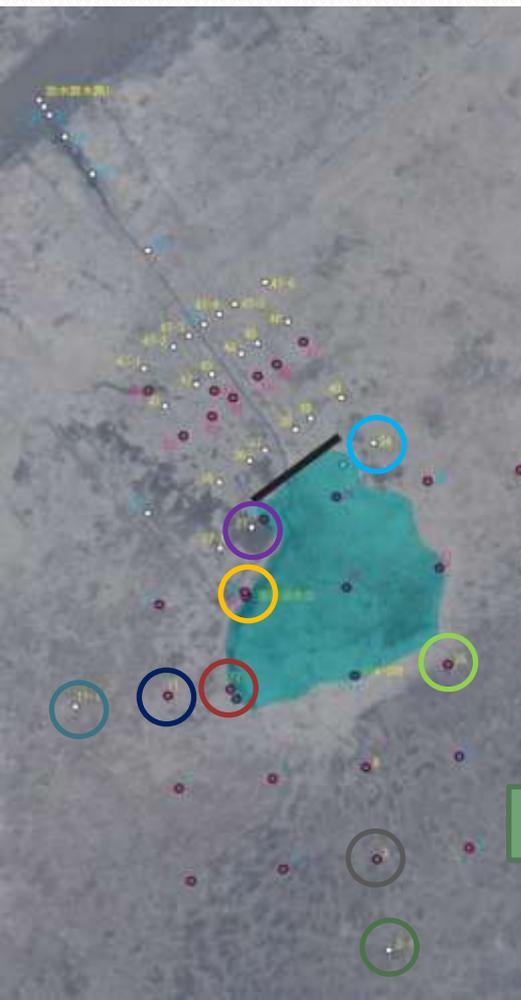
現況評価：沼周辺の水位が安定
高層湿原域の水位を維持

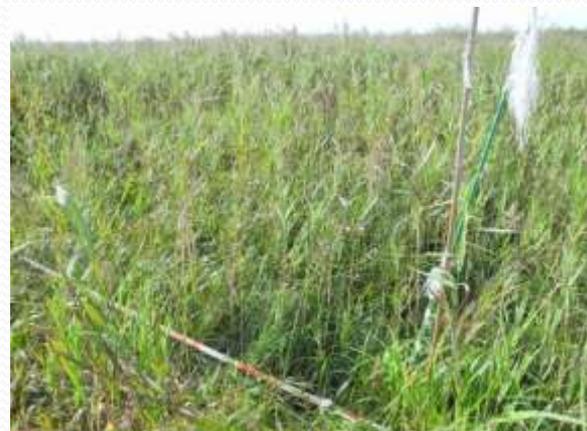
地点15: サンカクミスゴケ-ヌマガヤ群落

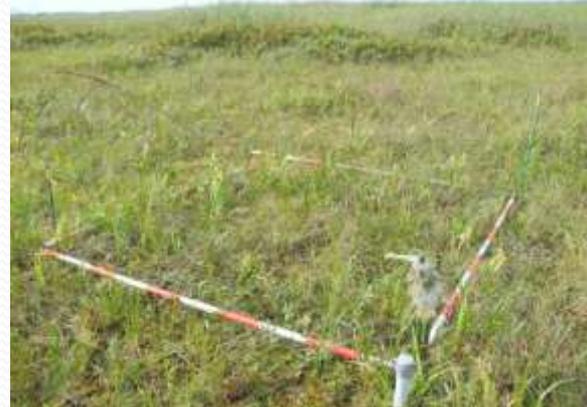
地点8: イボミスゴケ-ガンコウラン群落

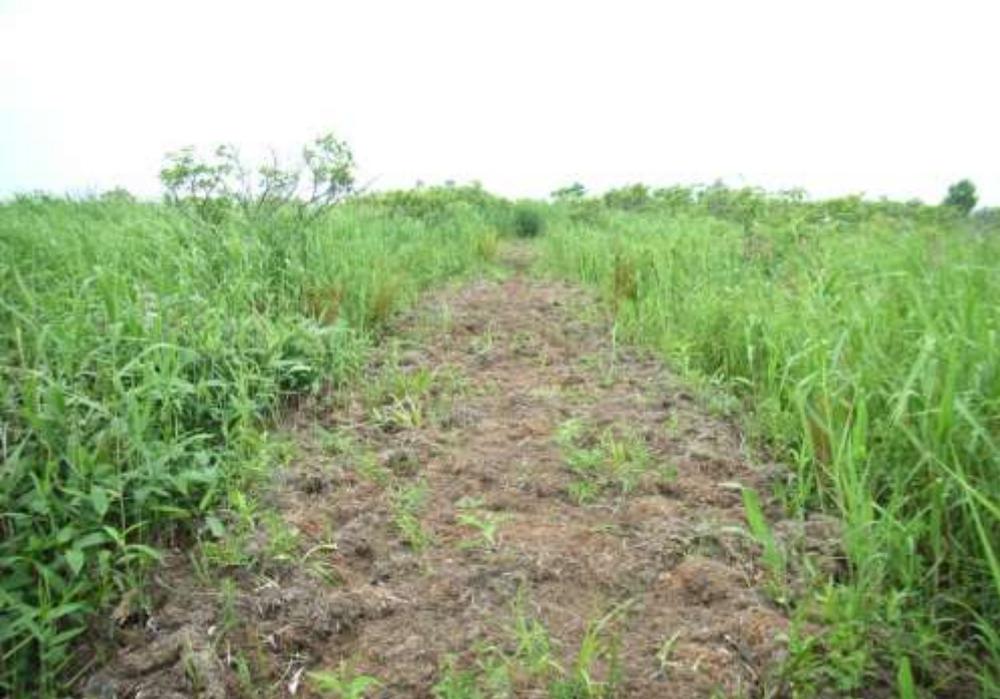
2011年7月29日

崩壊等はなく維持されている

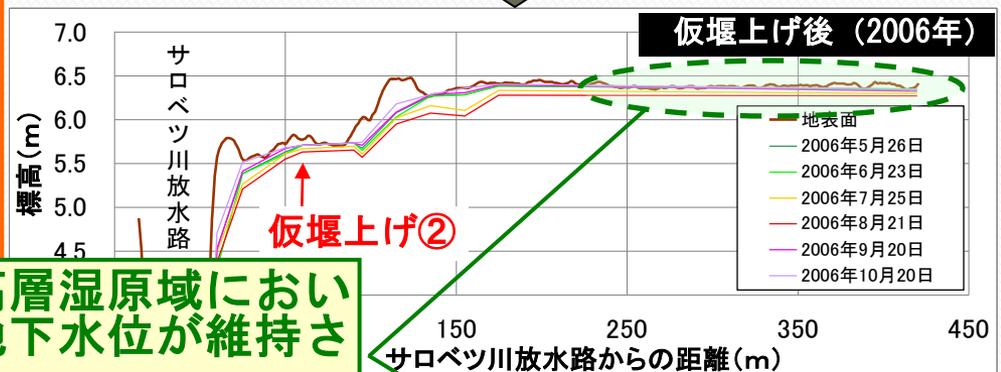
後背の高層湿原域において高い地下水水位が維持されている

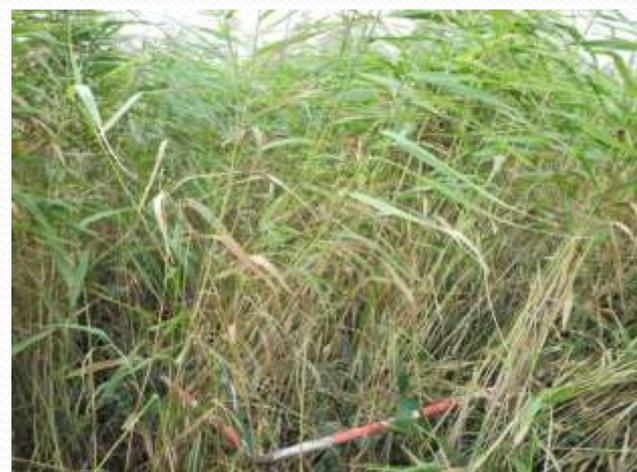
地点62: 又マガヤ-イワノガリヤス群落

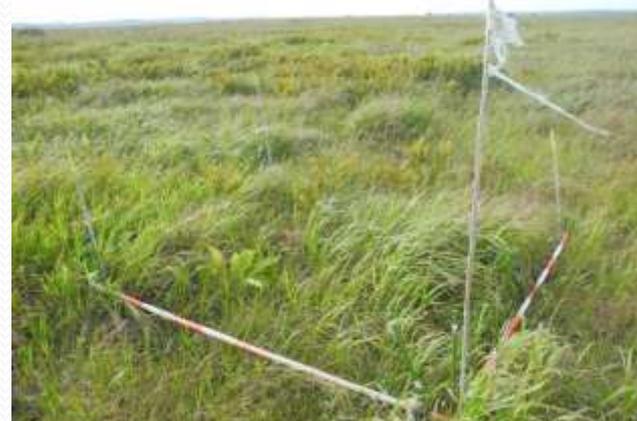
地点78: オオミズゴケ-ホロムイヌゲ群落

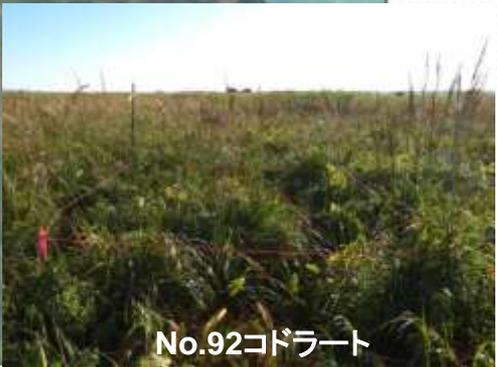
地下水位：堰上流において
わずかに水位が上昇

植物：大きな変化はなし

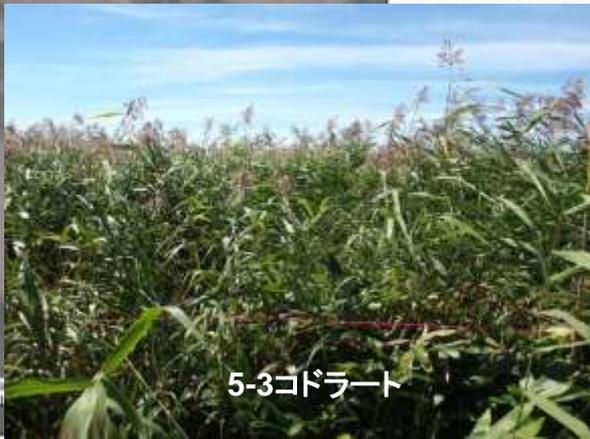
地下水位: 堰上流において
わずかに水位が上昇

植物: 5-3でササが減少
他は大きな変化はなし

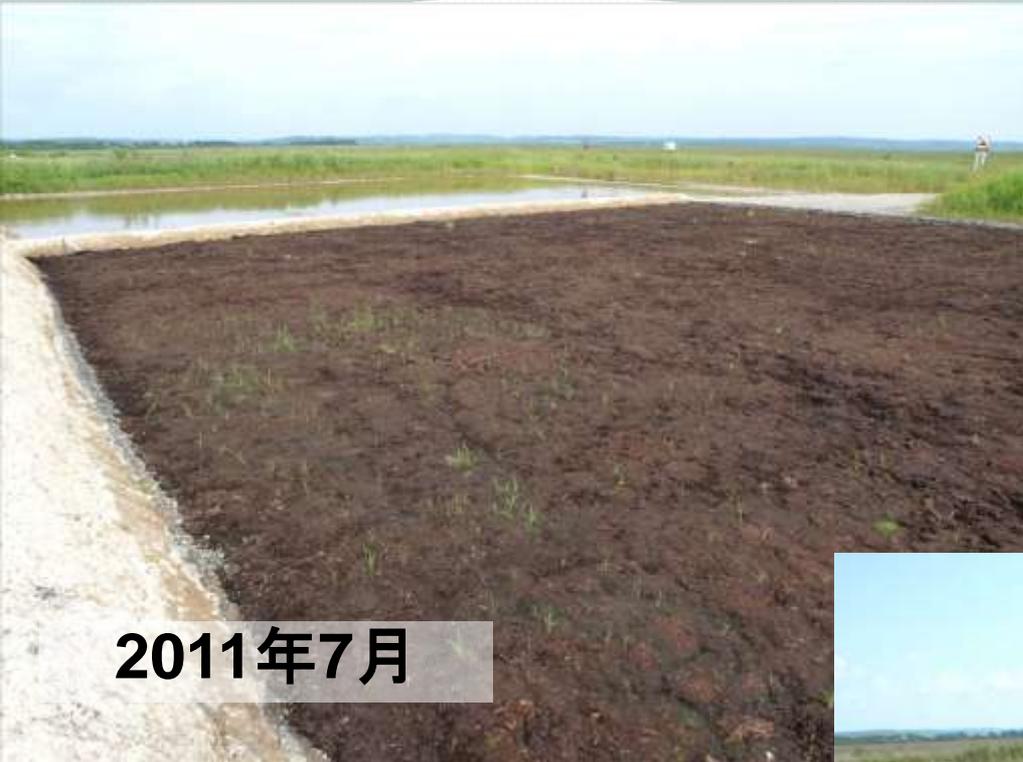
B区画

イ(多)、クサヨシ(多)、タウコギ、オオイヌタデ、ヌマハリイ、アブラガヤ、アキノウナギツカミ、エゾシロネ、ドクゼリ、ガマ、タマミクリ、ヒメコウガイゼキショウ等

外来種のアメリカセンダングサ、エゾノギシギシを低被度ながらも確認したため、出来る限り除去

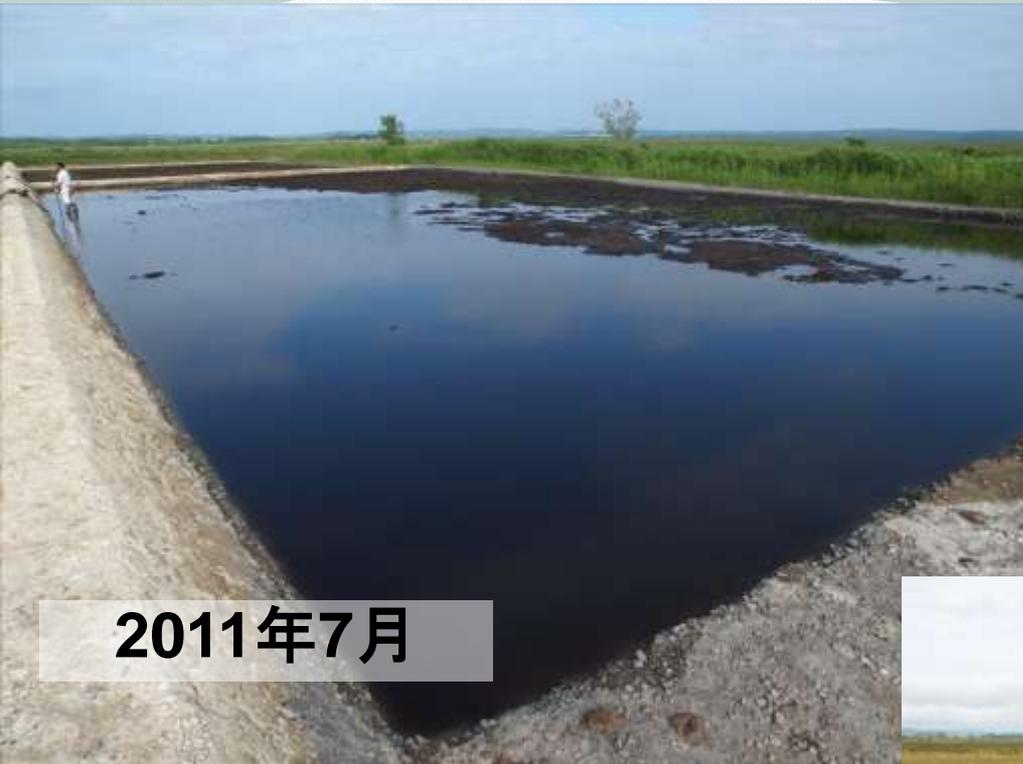
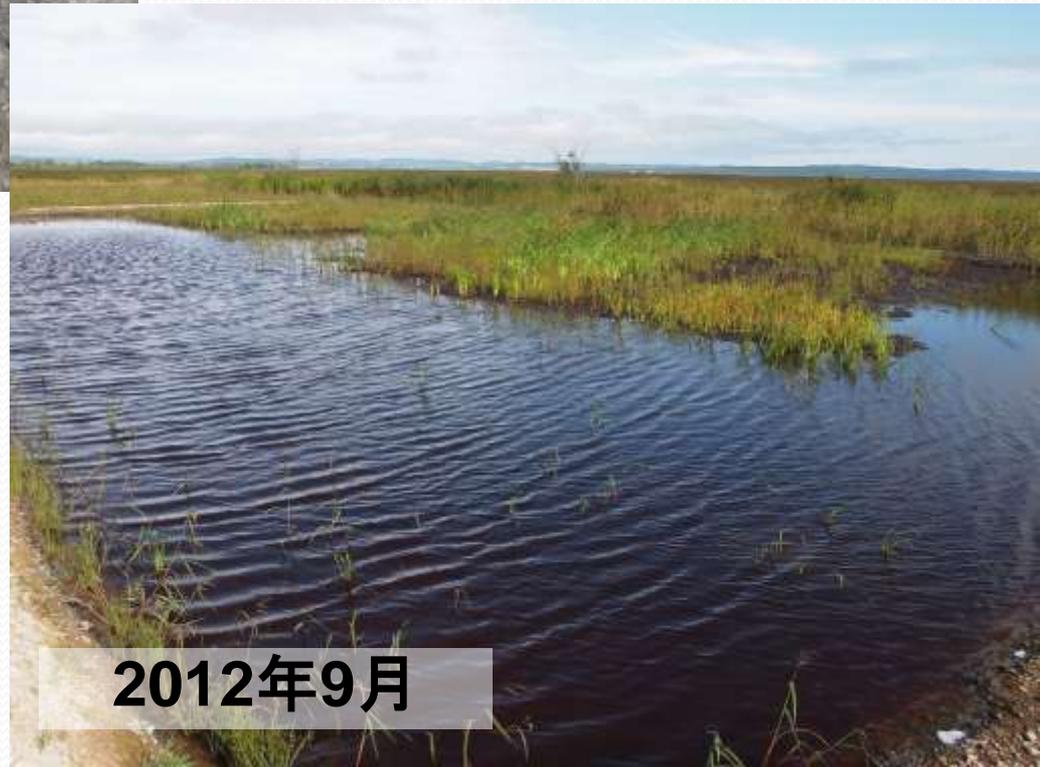
C区画

イ(多)、ガマ(多)、タウコギ
(多)、ヨシ、タウコギ、アブラ
ガヤ、サジオモダカ、イヌビエ、
ヌマハリイ等

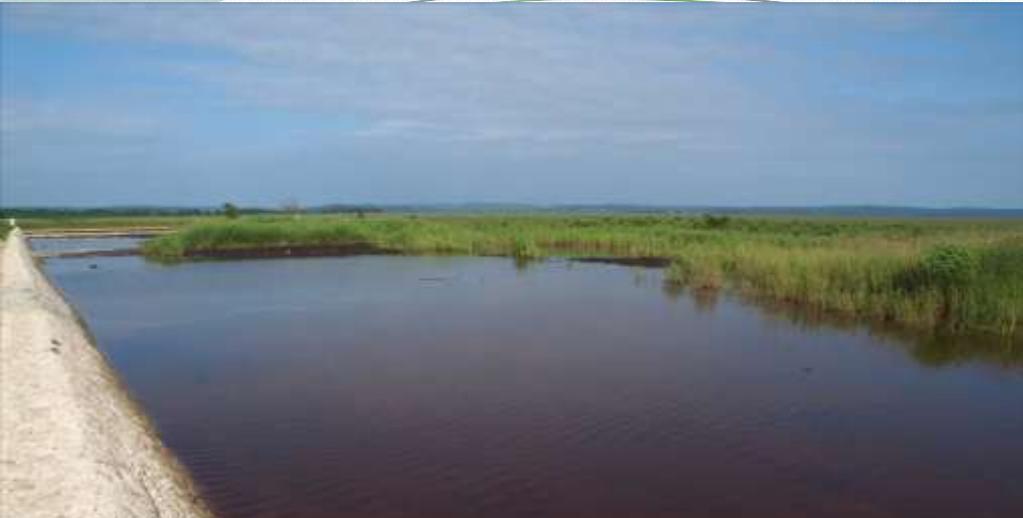
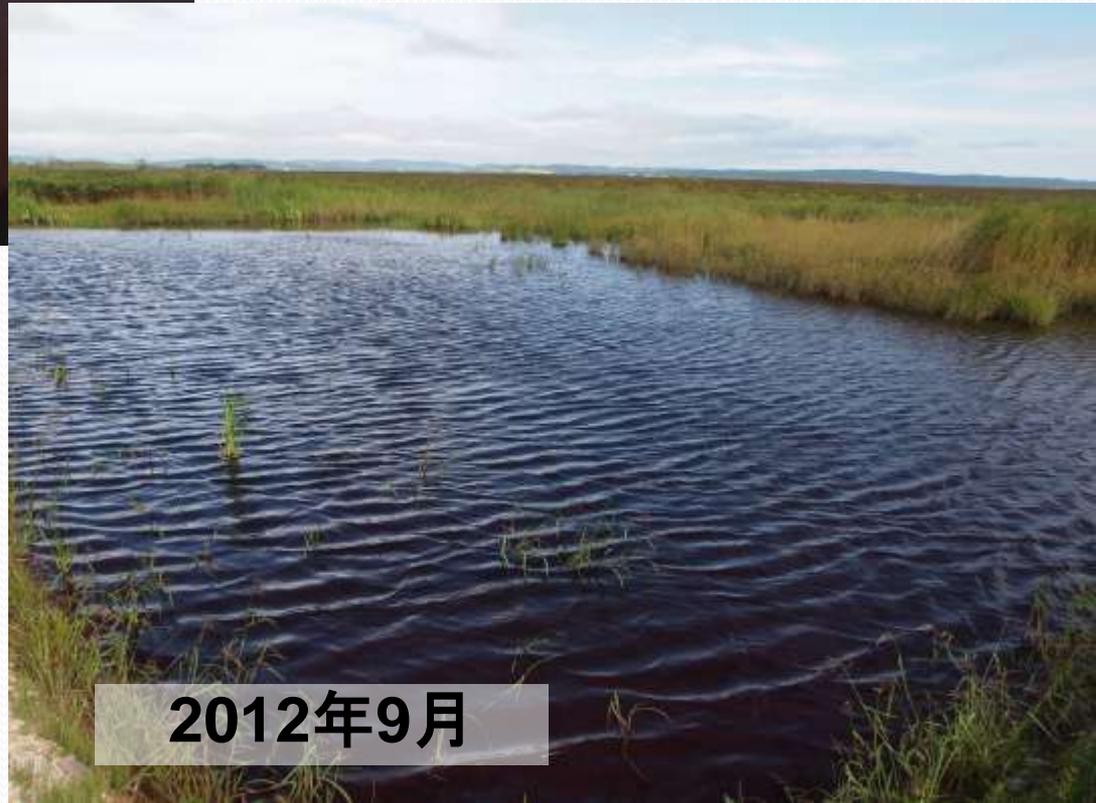
D区画

ヨシ、ハリコウガイゼキ
ショウ、ヌマハリイ、ドクゼリ、
タマミクリ
タウコギ、イ、ドクゼリ、サ
ジオモダカ、ヒメカイウ、
エゾシロネ、ガマ等

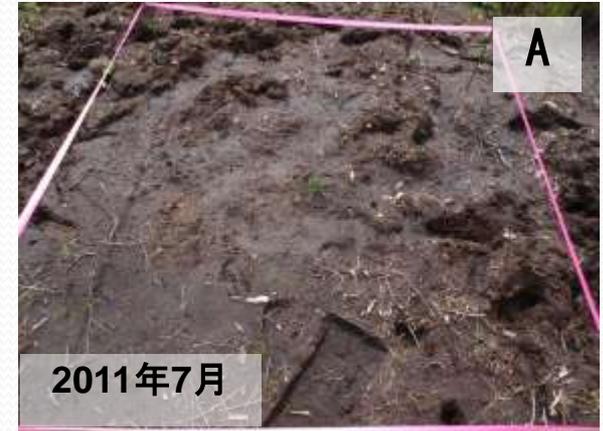
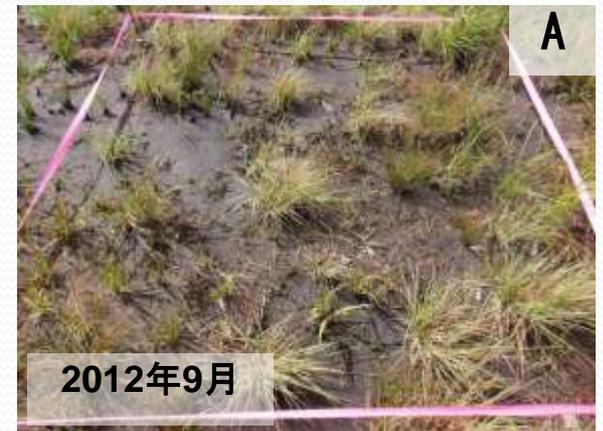
コドラートAの状況(デッキ跡)

ヤチヤナギ、モウセンゴケ、ミカヅキグサといった高層湿原評価指標種が各地点でわずかながらも確認され、その他の種として、ヌマガヤ、イといった種を確認

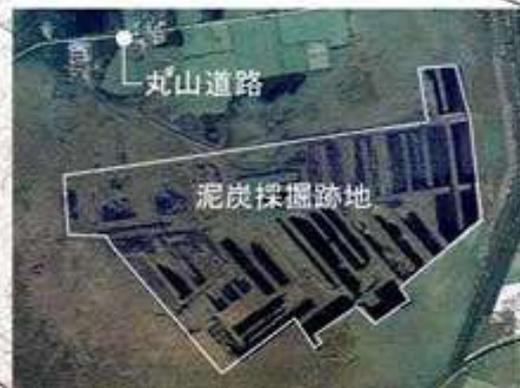
**1. 工場から戻された泥炭残さが
厚く堆積した箇所**
本来の泥炭とは異なるペースト状泥炭
が凝集して陸域が形成されている。

1. 工場から戻された泥炭残さが厚く堆積した箇所
高層湿原植生またはヌマガヤ群落に近づけていく

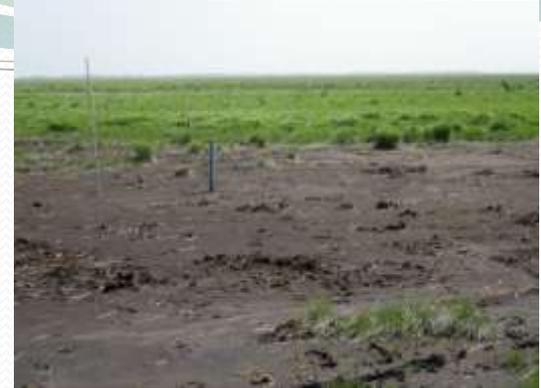
2. 泥炭が浮遊している箇所
ブロック状泥炭が水面に漂い冠水～過
湿状態になっている。

ヨシやスゲ類が優占する群落または高層湿原植生に近づけていく

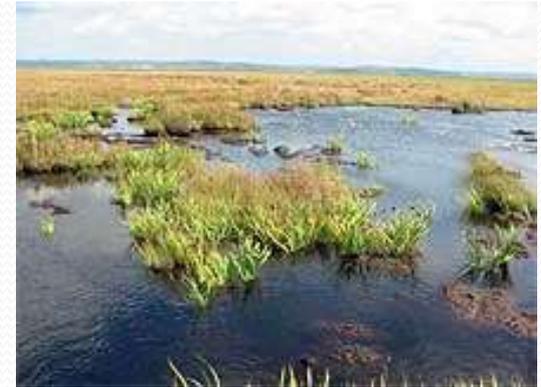
3. 開水面
泥炭基盤自体が存在しない。

生育基盤が存在しないため植物の生育は期待できないが、一部で生育基盤を造り植物の定着を促す場合は、ヨシやスゲ類が優占する群落または高層湿原植生に近づけていく
