# 再生技術部会

上サロベツ自然再生事業実施計画書  
に関する報告について

令和 2 年 8 月 2 6 日

北海道地方環境事務所

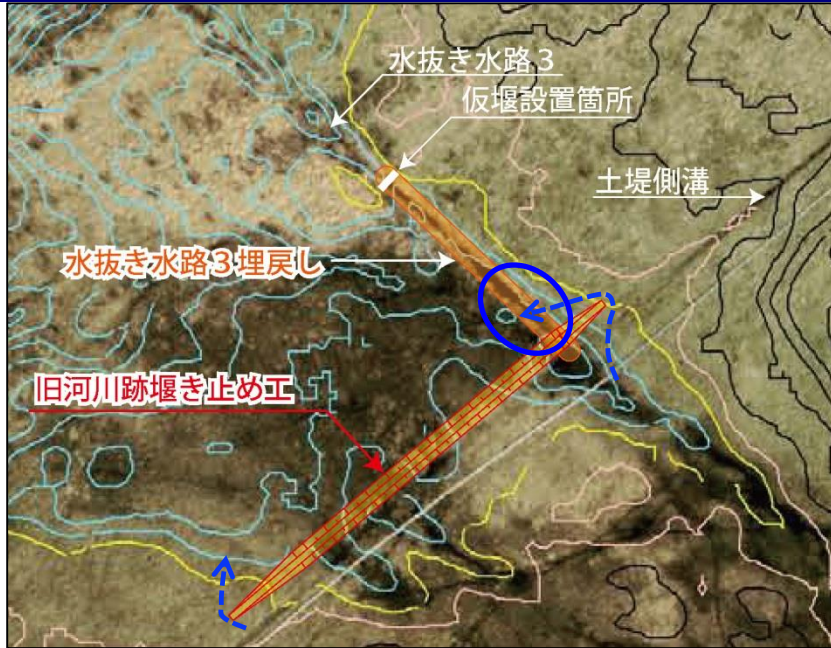
- ・2016年5月に工事完了
- ・水みちとなる裸地には侵食防止ネットを設置(左図の青丸部)

- ・水抜き水路埋戻し範囲では、ヨシ等の植生が順調に回復
- ・大きな損傷はみられない

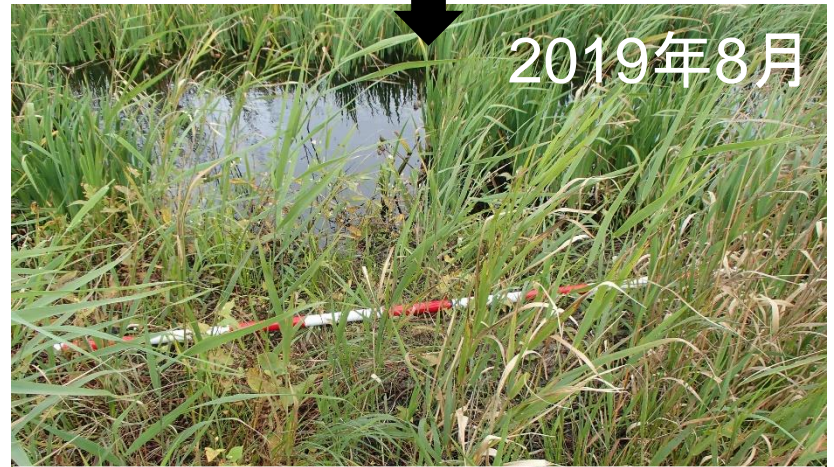
補修部の状態は安定している  
植生の定着も良好

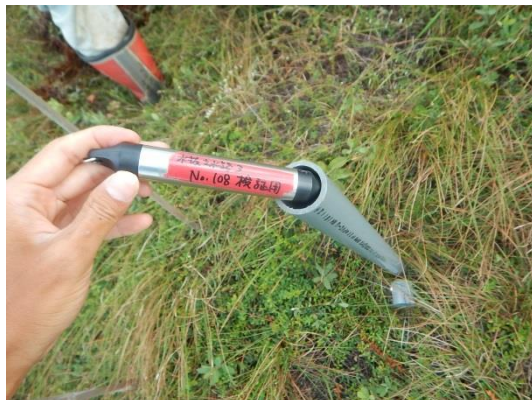
検証用観測孔設置の状況

- **No.108**と**No.108検証用**は、ほぼ同様の水位変動を示しており、両地点の水位計は正常に作動していると考えられる
- **No.108**の水位計は、2014年から使用していることから、今後は**No.108検証用**(2019年度新規水位計と交換)で観測を継続する

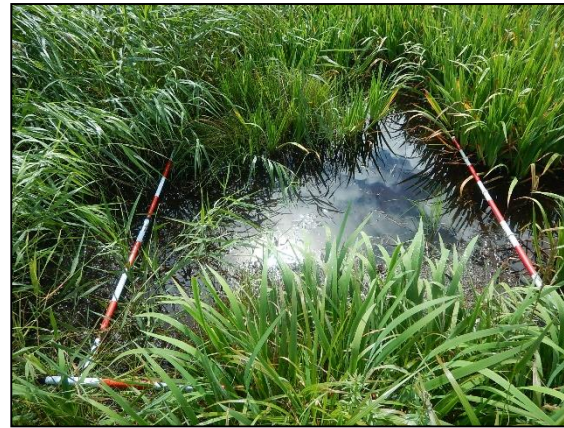
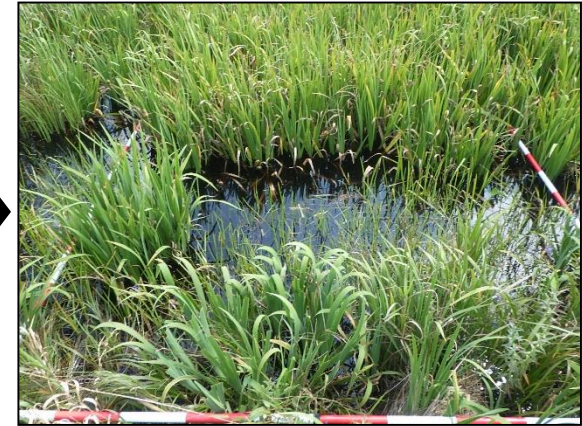
調査地83の状況

- ・調査地83では本年度、カキツバタの植被率が大きく増加した
- ・堰止め工施工後、調査地80のヨシ、調査地89のイワノガリヤス、調査地103のカキツバタ等の湿原植生が増加傾向にある

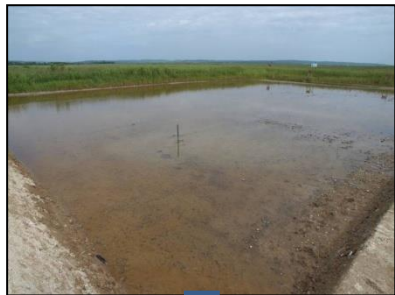
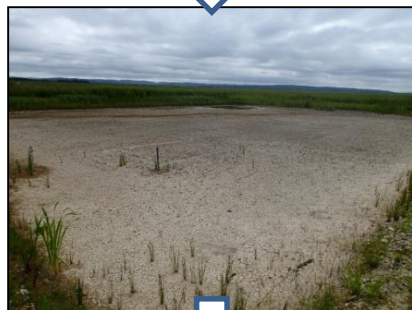
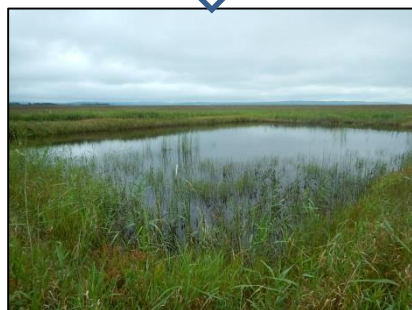
A区画

開水面の植生回復は  
緩慢。植生基盤として  
の泥炭がないことが原因  
と考えられる

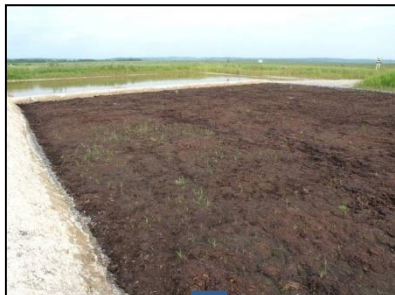
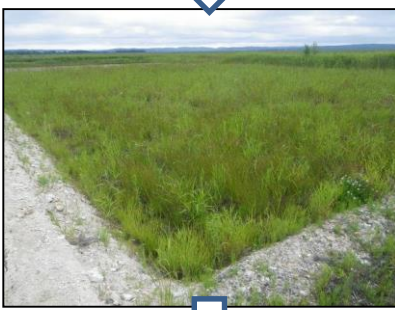
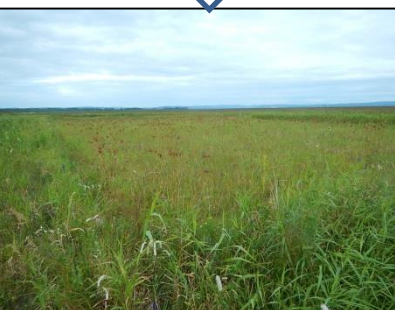
B区画

外来牧草由来のクサヨ  
シが優占。他の区画と  
比較して在来種の生育  
種数も少ない

B区画の泥炭層: およそ40~50cm深さで下層(基盤の礫層)に達すると推定される  
また、クサヨシの地下茎の到達深は20cm程度である  
↓  
方針: 表層から約20cm程度の剥ぎ取り除去を実施

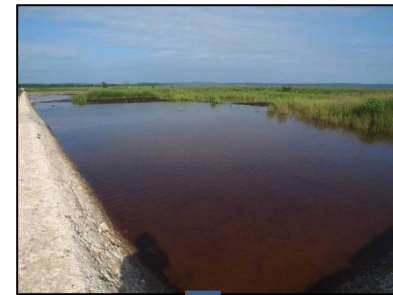
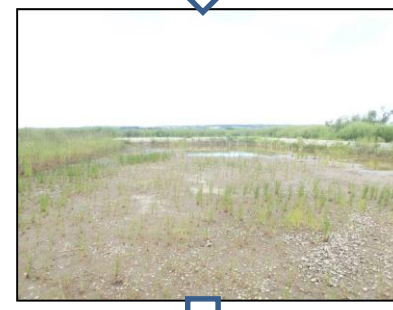
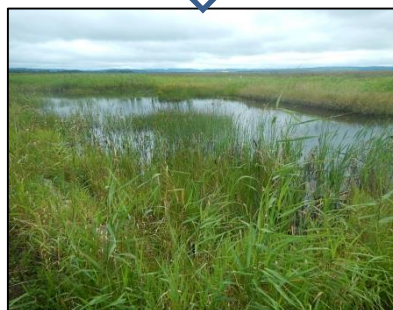
D区画

C、D区画の泥炭を撒き出した範囲(建物跡)では  
在来種による植生回復が良好

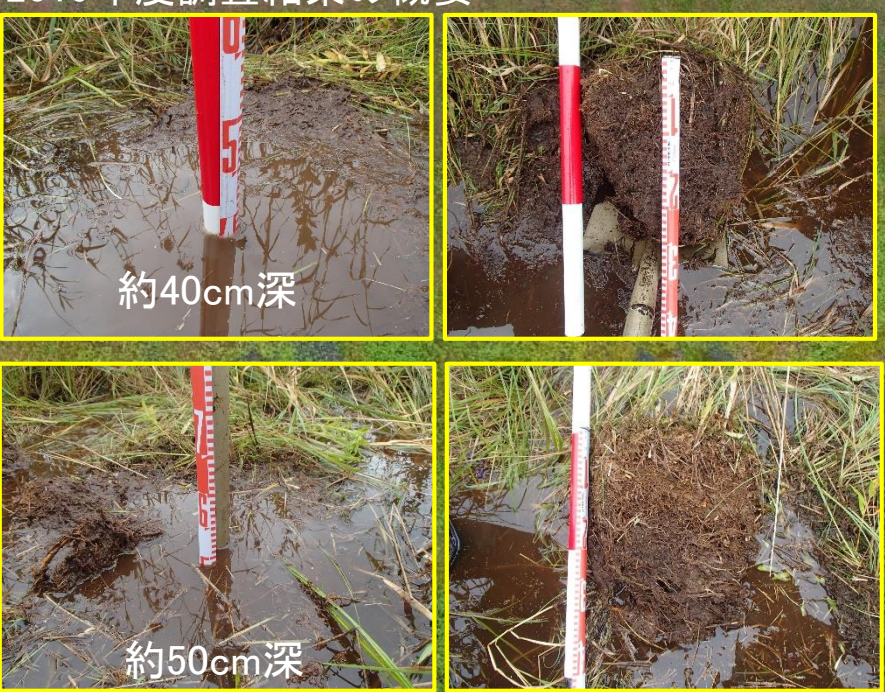
B区画

約40cm深

約50cm深

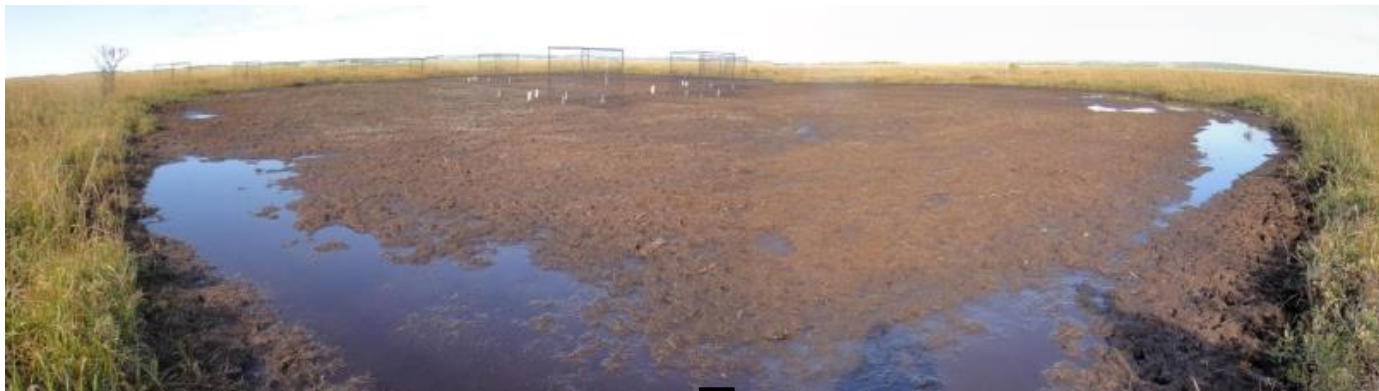
2016年9月

ササ剥ぎ取り後の  
状況

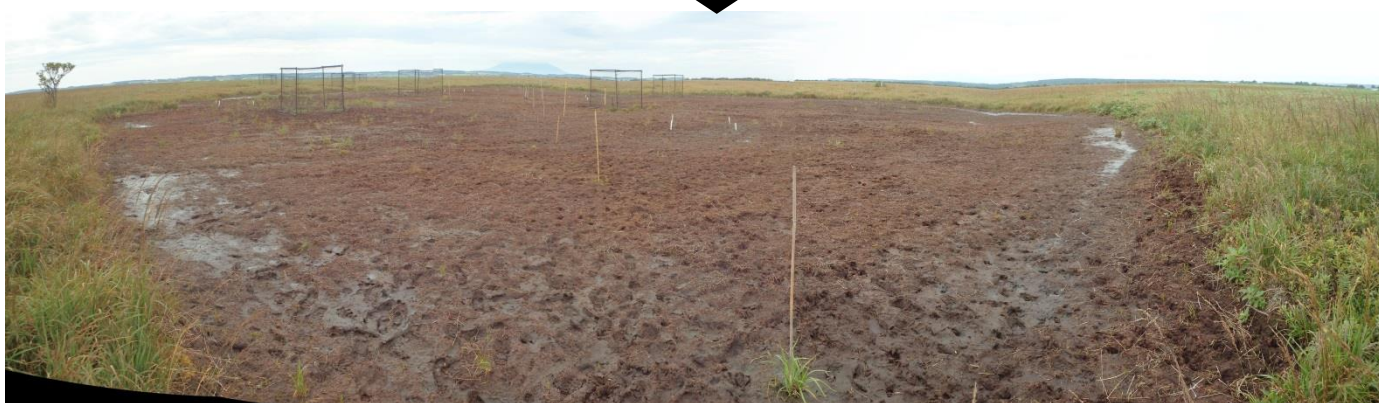
2018年9月4日

顕著な変化は  
みられていない

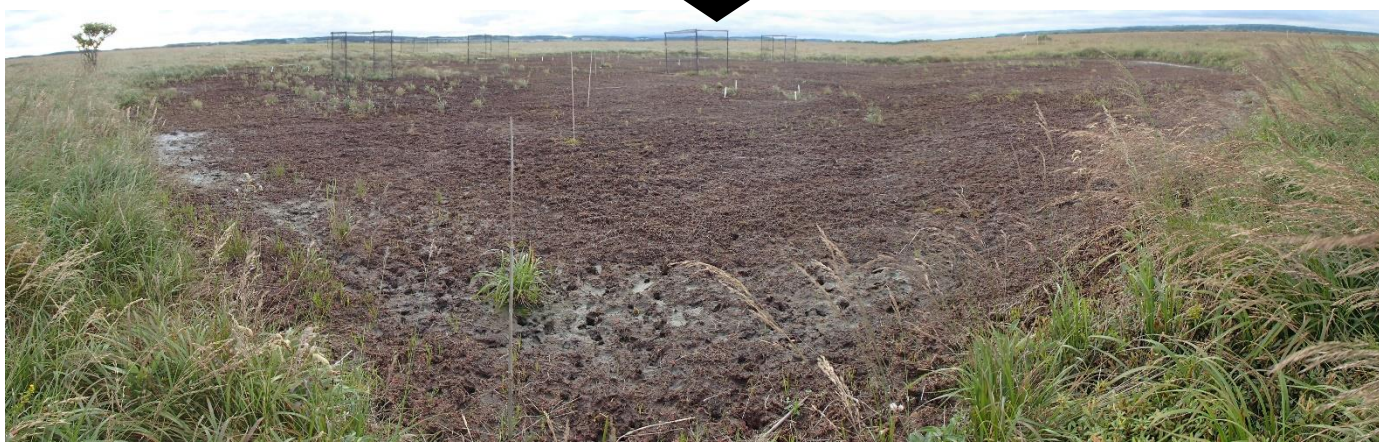
2019年8月29日

点在する植生が  
目立つようになって  
きた

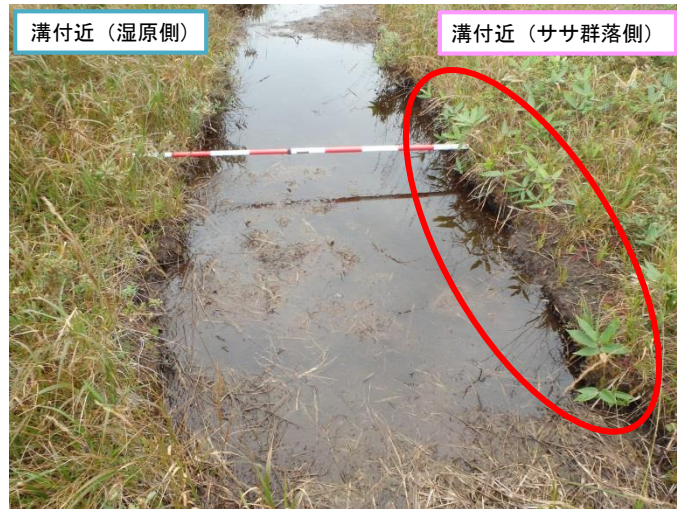
溝付近へのササの侵入①  
(2018年9月4日撮影)

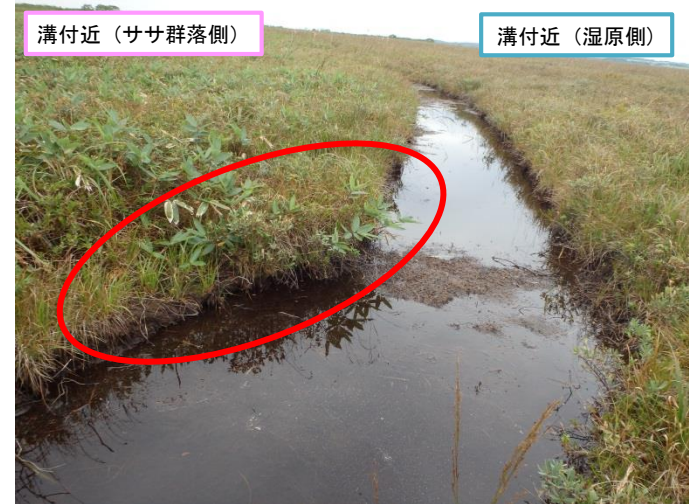
溝付近へのササの侵入②  
(2018年9月4日撮影)

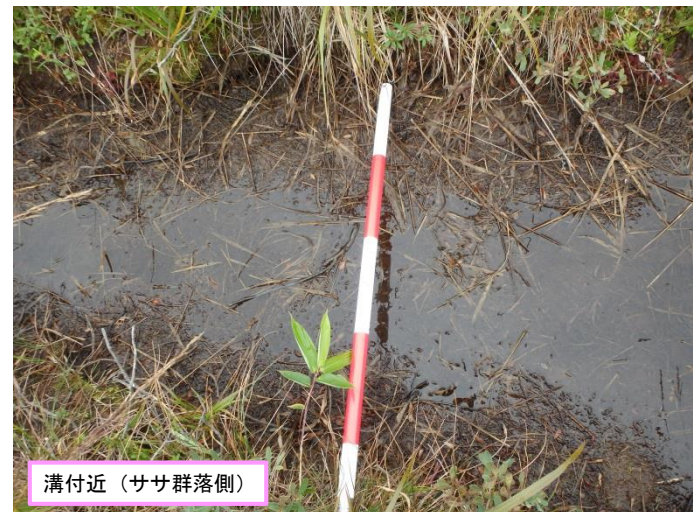
溝付近へのササの侵入④(ササ群落側より撮影)  
(2018年9月4日撮影)

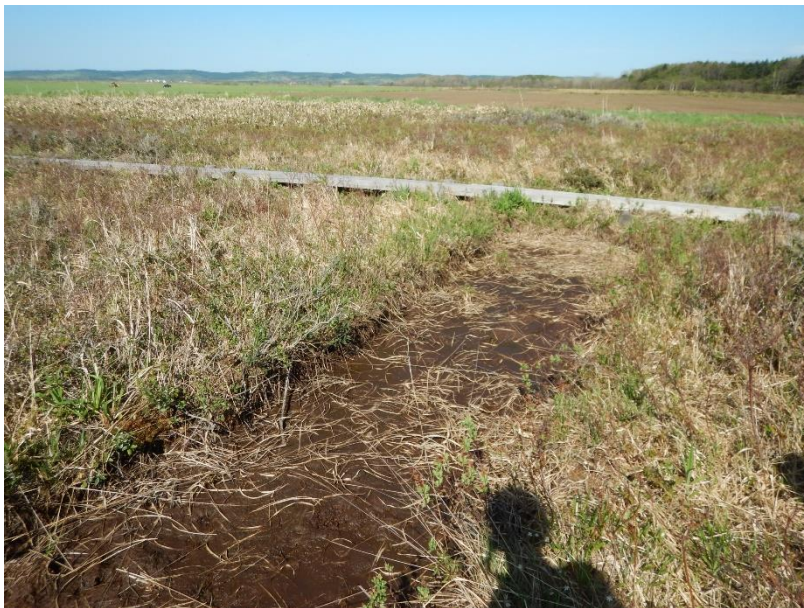
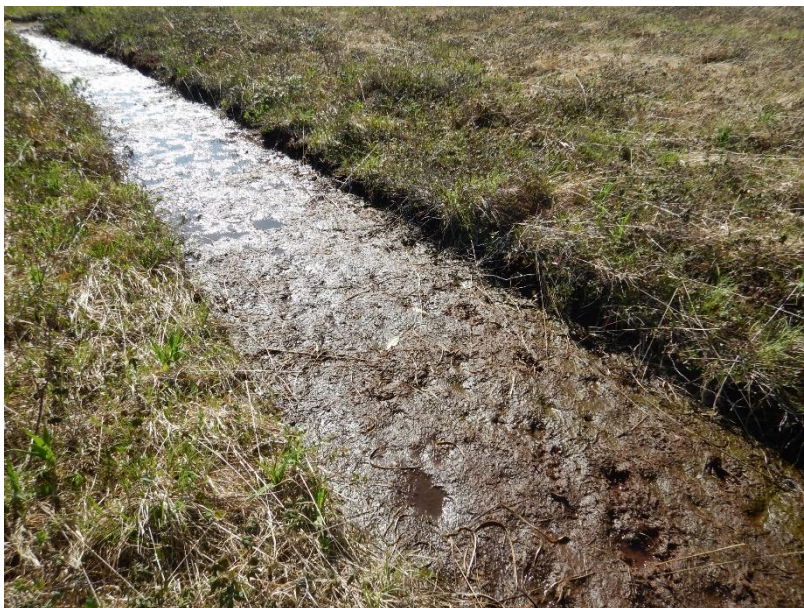
- ・2019年5月～6月時点では溝及び湿原側へのササの侵入は見られなかったが、降雨減少、気温上昇等により溝の水の大部分が濁水している状態であった
- ・そのため、6月以降、モニタリング地点のほか、溝全体においてササの拡大状況を監視

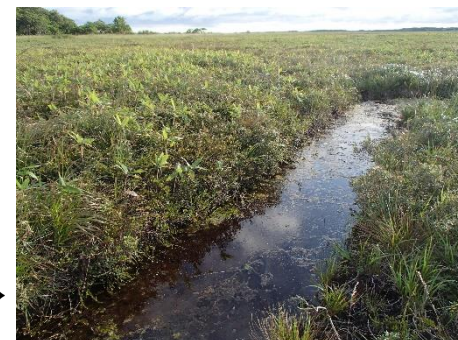
2019年8月29日撮影→

8月時には再び溝への湛水が認められたが、  
10月下旬には溝への湛水はみられず、湿原側への  
ササの侵入を確認した

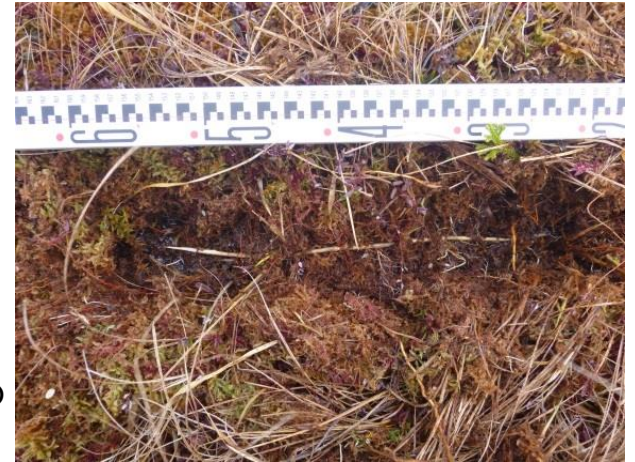
湿原側へのササ侵入を確認した地点において根茎分布状況を調査し、ササ群落側から湿原側に至る根茎の分布実態・伸長状況を確認する

湿原側へのササ根茎の伸長状況を確認する
